**INFORME DE SITUACIÓN
AULAS MÓVILES
LICEO 1 DEPARTAMENTAL MALDONADO**

Residente de ANEP – MALDONADO
Arq. Mariana Corbacho

Se presenta a continuación, el resultado del relevamiento realizado de las aulas móviles del liceo Nro. 1 Departamental de Maldonado, para consideración de DSI.

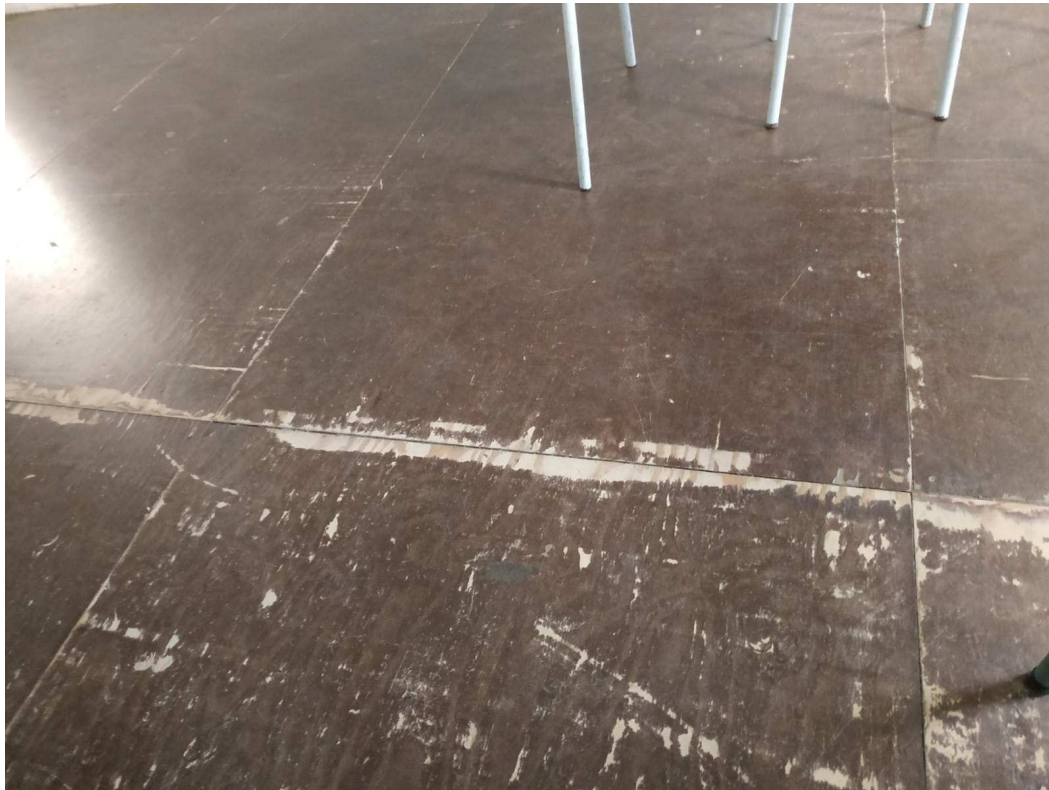
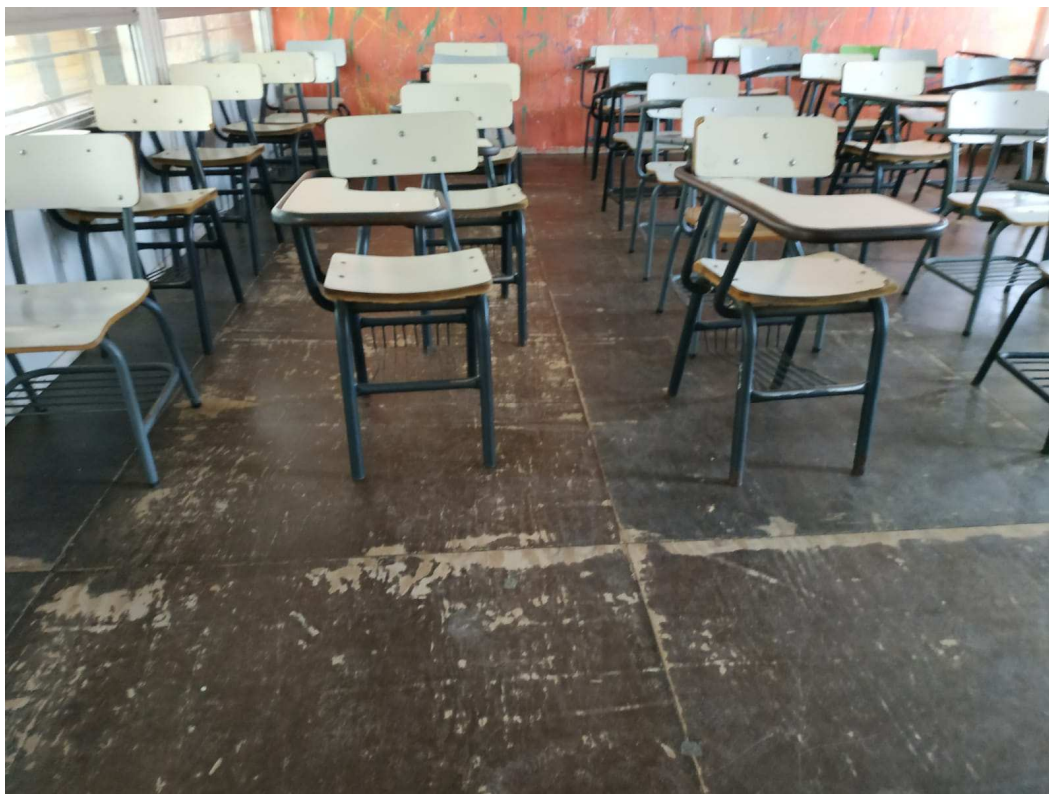
1. Deterioro superficial de pisos: se deberá colocar vinílico en el 100% de la superficie de las 5 aulas
2. Estructura metálica oxidada:
 - a) se deberá limpiar el óxido y pintar el 100% perímetro de base de las 5 aulas
 - b) Se deberá limpiar óxido y pintar en los marcos de ventanas en un aproximado del 40% de las aberturas de las 5 aulas
3. Sustitución de artefactos oxidados por ingreso de agua: 10 artefactos de tubos led dobles
4. Se deberán colocar 2 picaportes faltantes en 2 puertas
5. Ingreso de agua por techo principalmente en uniones de paneles, en el 100% de los grafados de techos de las 5 aulas.

- Retirar protecciones de uniones y siliconas viejas, revisar y reparar engrafado si es necesario, instalar protecciones y volver a siliconar
- Lijado y repintado del techo
- Colocar revestimiento de piso nuevo en las aulas.
- Lijado y repintado de paredes y rejas.
- Sustitución de artefactos oxidados por ingreso de agua (5 artefactos).
