## **MEMORIA DESCRIPTIVA PARTICULAR DE OBRA**

Reparaciones en Liceo de Soca, calle 5, entre calle 6 y 7, Soca, Canelones

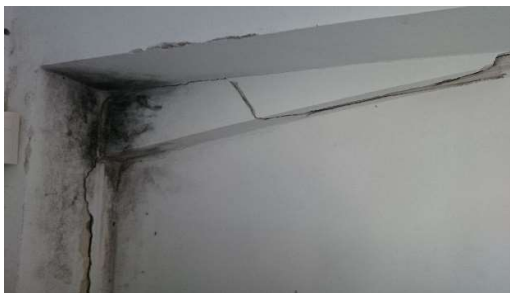
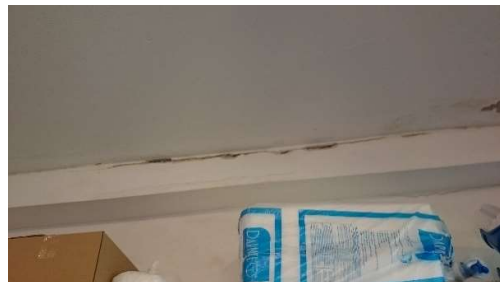
a. Fisura del tipo *cizallamiento de losa-losa o losa-viga*.

En estos casos se considera que las fisuras no representan ningún tipo de riesgo estructural, sino que son producto del acomodamiento y descensos irregulares de cimientos, por lo que se planteará su corrección mediante material elástico de sellado de igual o superior calidad o performance que las del tipo Sikaflex 1A o con mejores o

Este tipo de patologías puede darse tanto sobre el nivel de las losas superiores como en los dinteles de puertas y ventanas, en los interiores de los espacios.

superiores características, y posterior aplicación de pintura lavable antihongos con el color que corresponda a cada caso.

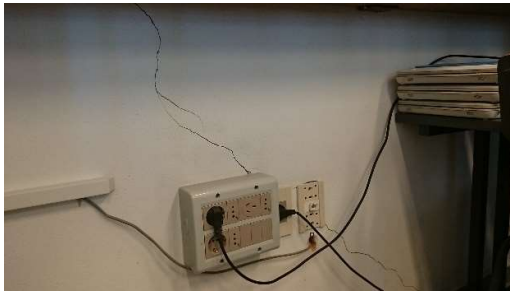
**b. Grietas por descenso de bases, o superficies de sustento como contrapisos**

Estos son los casos más preocupantes ya que implican la rotura total del tabique divisorio en la totalidad de los casos. En este caso se deberá cotizar la reparación total de los tabiques afectados mediante la realización de llaves, una vez se hayan abierto las grietas de manera correcta. Las llaves deberán realizarse con hierro tratado en todos los casos. El material de amure será un mortero con dosificación fuerte para reparación y anclajes estructurales como es el caso. Se tomarán en cuenta los procesos correctos de fraguado a modo de que la tensión ejercida sobre el hierro pueda reforzar el muro y evitar que la grieta continúe abriéndose. No debe confundirse este tipo de morteros con los del tipo “grout” que son también de anclajes, pero cuentan con una fluidez muy superior, siendo utilizados para otro tipo de propósitos.

A continuación se deja una descripción de las tareas ordenadas de forma cronológica a modo de tomarse como generalidad para la corrección de este tipo de grietas o fisuraciones

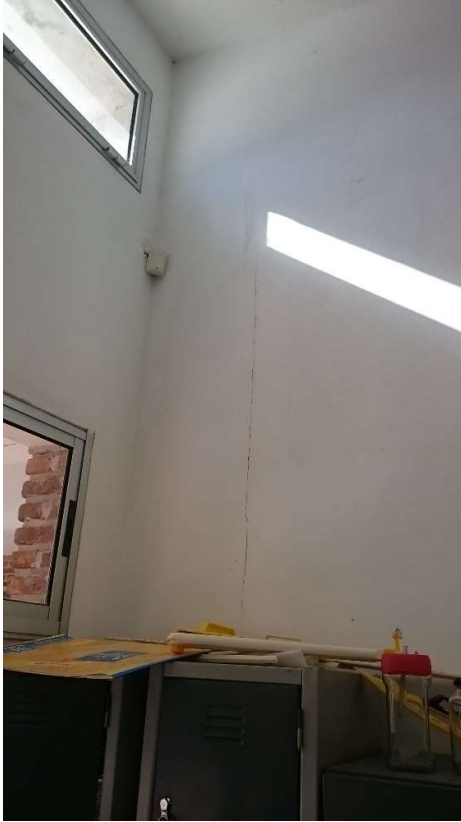
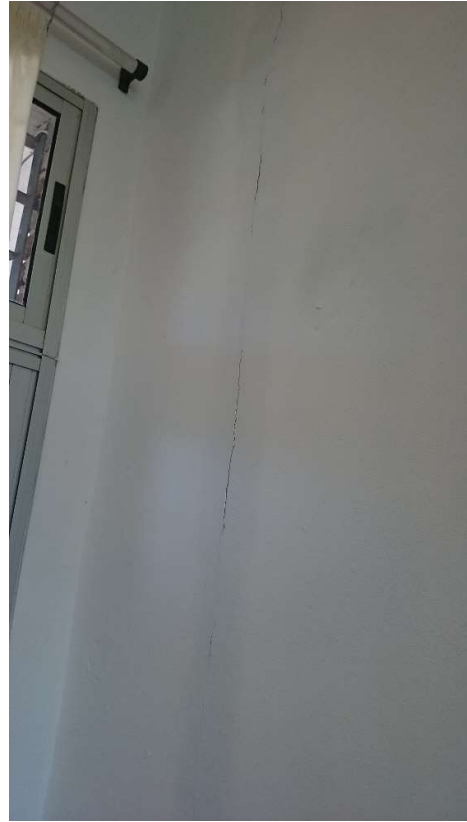
**c. Fisuras por contracción de material de terminación.**

El resto de las fisuraciones pueden catalogarse como fisuras por contracción del material de terminación y suelen ser fisuraciones que aparecen superficialmente, más que nada en los revocos de terminación interiores. A continuación, se muestran algunas imágenes ilustrativas al respecto de este tipo de patología.

Para este último tipo de fisuraciones, que son más leves que las anteriores, se plantea una solución similar a la expuesta en el punto A, ya que no se tratan de fisuraciones “vivas” sino de leves movimientos que se hacen evidentes en las etapas primeras del fraguado del material y que si bien visualmente no resultan atractivas no configuran para los materiales a los que afecta mayor riesgo. Siendo así, se considera leve apertura de la fisura para posterior aplicación de material elástico de sellado tal como en los anteriores casos. Para los casos en que las fisuraciones no tengan la dimensión suficiente como para que sea válida esta solución, se dispondrá de varias pasadas de pintura a modo de que pueda disimularse su profundidad. Esta aplicación de pintura debe al final tener que ver con el resto de las áreas pintadas en el espacio, no permitiéndose diferencia de colores o acabados dentro de un mismo local, por lo que se deberá tomar en cuenta la aplicación de pintura al menos en un mismo plano de pared si ello es necesario. Considerar por favor esta última oración.

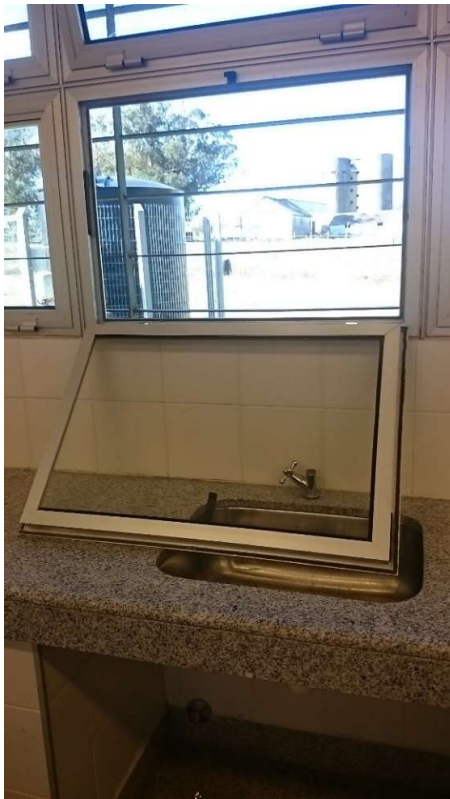
Las aberturas exteriores presentan la característica particular de haber sido selladas en su movilidad, la mayoría de ellas mediante remaches.

Las ventanas con cierre del tipo *tabaqueras* deberán contar con el cierre específico previsto. Éstas se encuentran en el perímetro exterior de las aulas y son las que presentan el problema de movilidad.

- Quitado de remaches o cualquier otro elemento de cierre que evite la movilidad
- Una vez destrabadas, probar la movilidad de cada una de las ventanas
- Agregar las piezas necesarias para cada uno de los casos (en caso de ser necesario)
- Agregar el tipo de cierre previsto por las aberturas originales (en los casos de que las ventanas no cuenten con dicho cierre)

Las ventanas superiores deberán contar con asidero metálico o de material idóneo para su manipulación desde el piso.

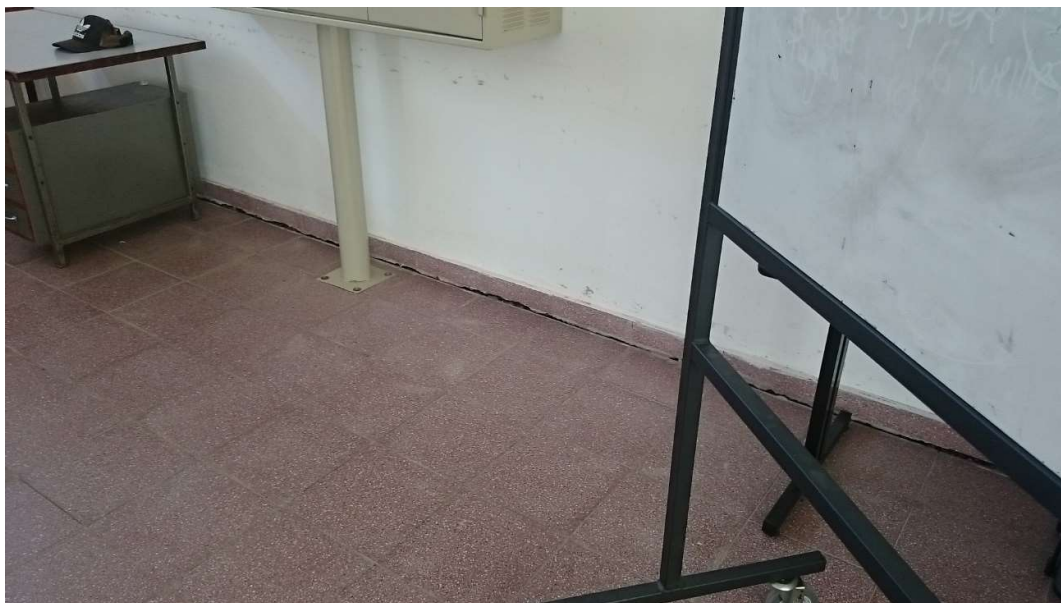
Este espacio tiene un descendimiento de su piso, producto de una compactación deficiente de los substratos previos a la terminación, esto es, tosca o balasto de relleno y tal vez el propio contrapiso que sirve de sostén a la terminación de baldosas monolíticas.

En esta instancia se deberán desmontar todos los pavimentos existentes en el área (alrededor de 110 m<sup>2</sup>), retirando todos los escombros fuera del predio, a coste de la empresa. No se deberá dejar material acopiado por más de una semana, debiéndose retirar la totalidad del mismo en viajes periódicos. Se quitará también todo el perímetro de zócalos, que se conforman con el mismo material tal y como se muestra en la fotografía siguiente

Una vez quitado el material de revestimiento, se continuará con el contrapiso, o en su defecto, se quitarán ambos materiales al mismo tiempo de ser posible. Una vez con las vigas perimetrales a la vista se deberá proceder con el apisonado por medios

mecánicos, plancha o compactador de tamaño medio a la compactación del material existente, ya sea balasto o tosca. En el caso de que el relleno contenga escombros o parte de mamposterías quebradas como ladrillos u otro tipo de piezas cerámicas se dispondrá al retiro total de las mismas, debiéndose completar dicha compactación con tosca traída desde el exterior a modo de lograr el nivel deseado para la ejecución del contrapiso armado, el cual se describirá a continuación. La compactación de la sub base deberá hacerse a conciencia ya que se trata de la patología que permitió el descenso de los pisos. Deberá humedecerse la superficie en capas parejas para luego compactar de manera general en cada zona. Se tomará como nivel de piso terminado el actual del umbral de puerta de acceso. Se deberá dejar perfectamente nivelada la sub base a modo de que posteriormente el contrapiso no tenga diferencias en su espesor general
