FIDEICOMISO DE INFRAESTRUCTURA EDUCATIVA PÚBLICA DEL INSTITUTO DEL NIÑO Y EL ADOLESCENTE DEL URUGUAY

PEDIDO DE PRECIOS Nº 08/2021 **CAIF NIAGARA, MONTEVIDEO**

ANEXO I – DESCRIPCIÓN DE LOS TRABAJOS

Reposición de regueras metálicas galvanizadas faltantes por robo y sustituir las existentes

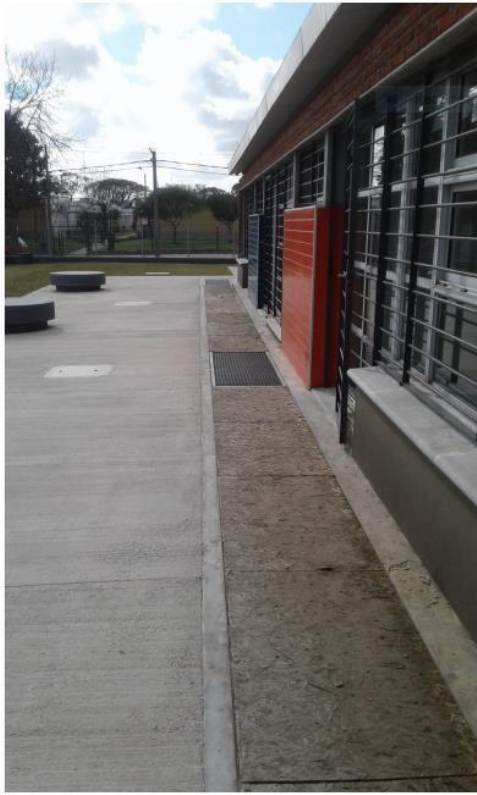
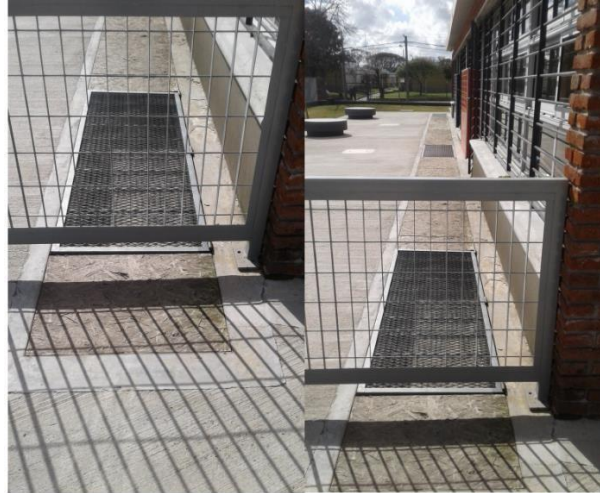
REGUERA NW

Del relevamiento en el año 2020 se constata que: En la reguera NW (Fachada por calle Niágara) faltaban tres tramos, uno de 0,54 ml, otro de 5,30 ml y el tercero de 9,10 ml. En la reguera SW (Lateral de Administración) faltan dos tramos, uno de 0,27ml, otro de 7,50 ml.

Actualmente se puede observar en el centro, que las regueras robadas fueron sustituidas por chapones fenólicos por tema de seguridad.

Las nuevas regueras además de recibir las pluviales por caída libre del techo inclinado, deberán contar con un diseño tal que sea de fácil manipulación para lograr la limpieza, anti vandálicas para evitar el hurto y que quede a nivel de piso terminado para evitar accidentes.
