FIDEICOMISO DE INFRAESTRUCTURA EDUCATIVA PÚBLICA DEL INSTITUTO DEL NIÑO Y EL ADOLESCENTE DEL URUGUAY

PEDIDO DE PRECIOS Nº 09/2021 **CAIF NIAGARA, MONTEVIDEO**

ANEXO I – DESCRIPCIÓN DE LOS TRABAJOS

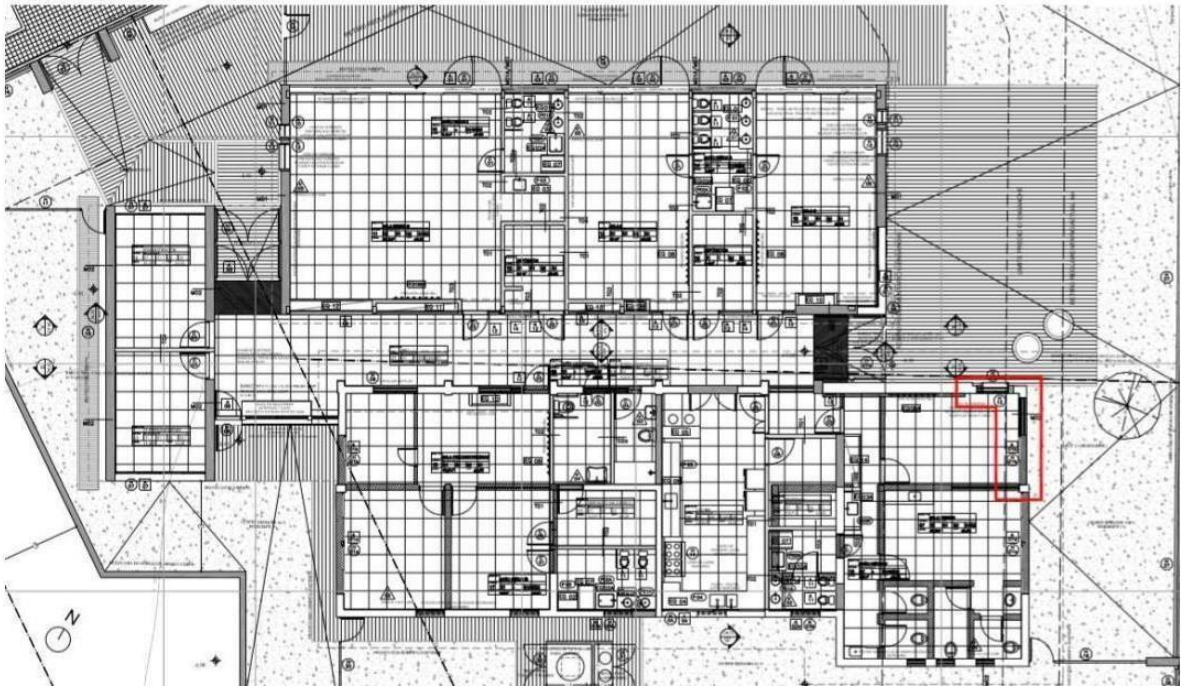
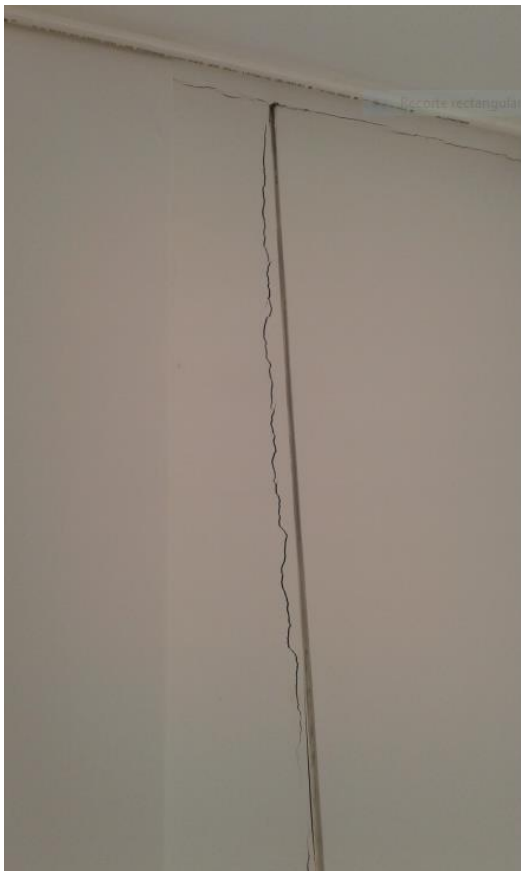
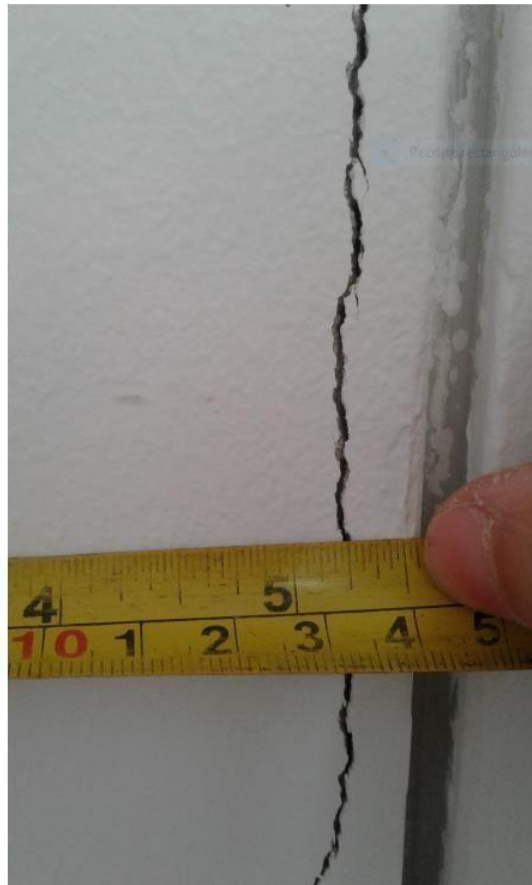
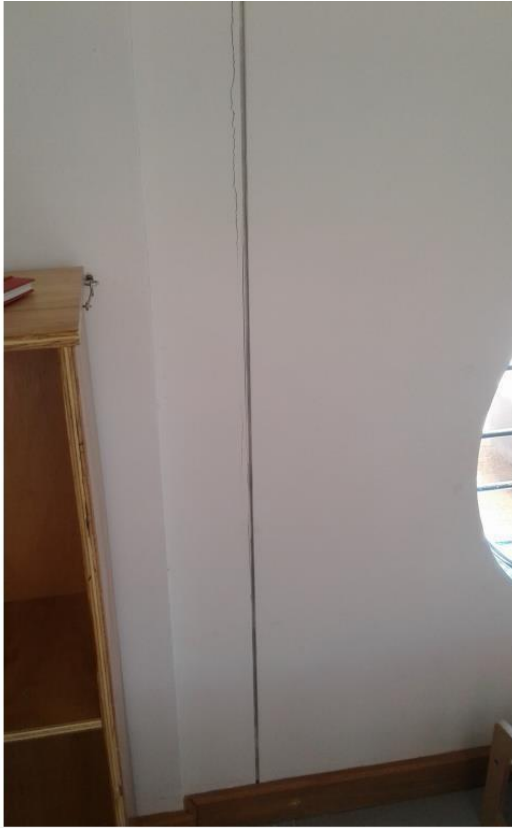
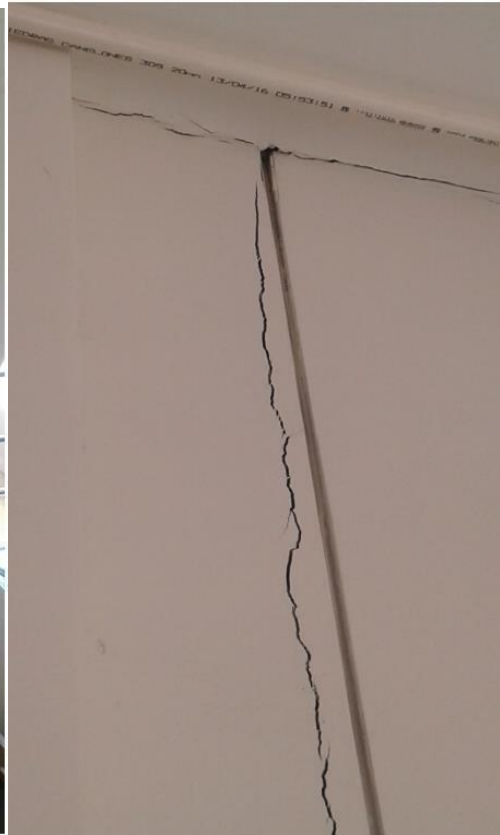
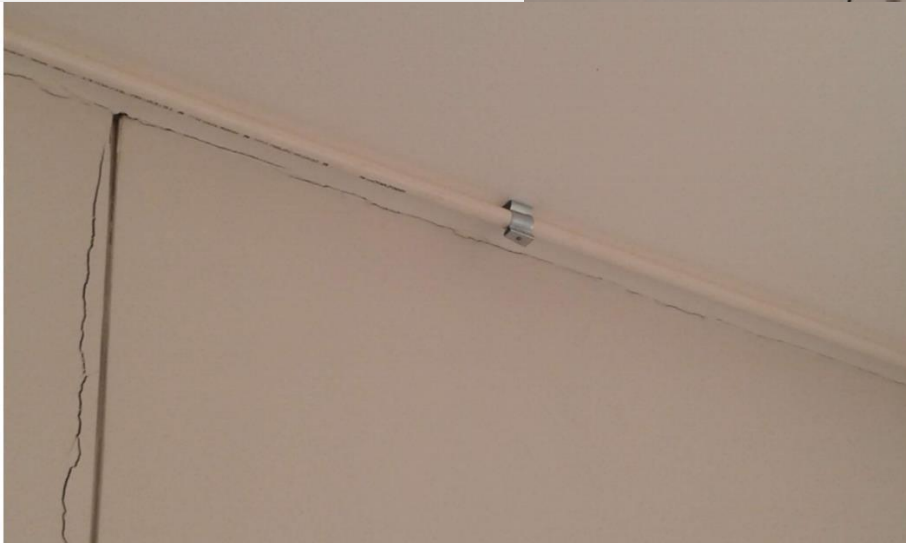
UBICACIÓN DE FISURAS

1. FISURAS EN SALA BEBES I

Presencia de fisuras varias en esquina Norte de Sala Bebes I.

Fisura vertical paralela a junta de construcción, la ubicación de la fisura es cercana a la unión de muro existente con muro nuevo, lugar donde se cerró un vano anterior. La fisura de 2 a 4 mm (constatado en el año 2020) de espesor recorre verticalmente toda la pared, y llega hasta cielorraso. Se debe corroborar si continúa hasta encuentro con losa preexistente.

También se constató fisura horizontal que recorre toda la esquina en el encuentro entre revoque y cielorraso de yeso y presencia de micro fisuras en revoque alrededor de encuentro entre mampostería y pilar existente en pared exterior.

Se adjunta plano esquemático con la ubicación de las fisuras constatadas en el año 2020. Se debe corroborar por parte de la empresa, la totalidad de fisuras y microfisuras, existentes a la fecha, ubicación, espesores, largos etc para poder dar solución a las patologías mencionadas.

La propuesta debe incluir la reparación en las zonas afectadas dejando en buenas condiciones el local o los locales afectados, esto implica que, si se requiere revocar, enduir y/o pintar la totalidad del local, para que quede uniforme, se debe hacer. Se deberán respetar los códigos de los colores que se suministrarán en su momento.

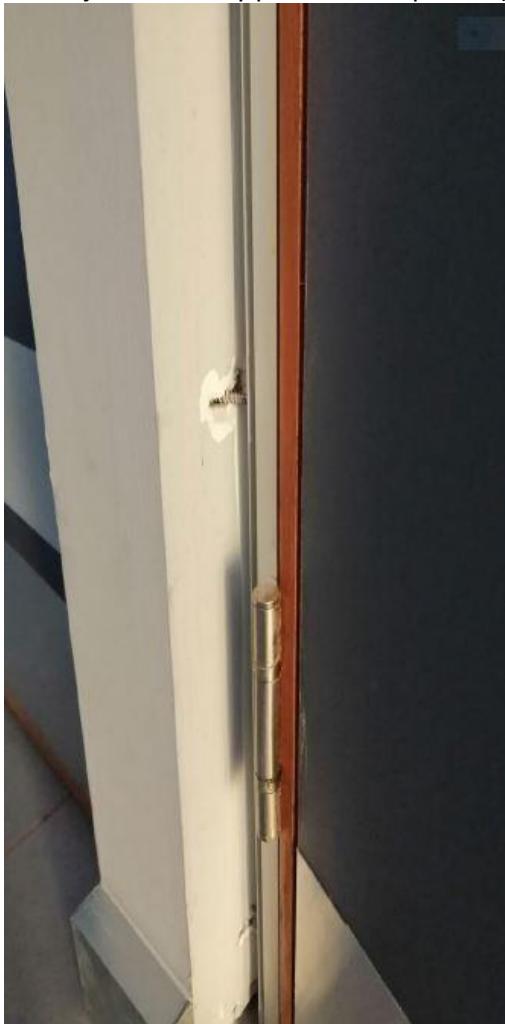
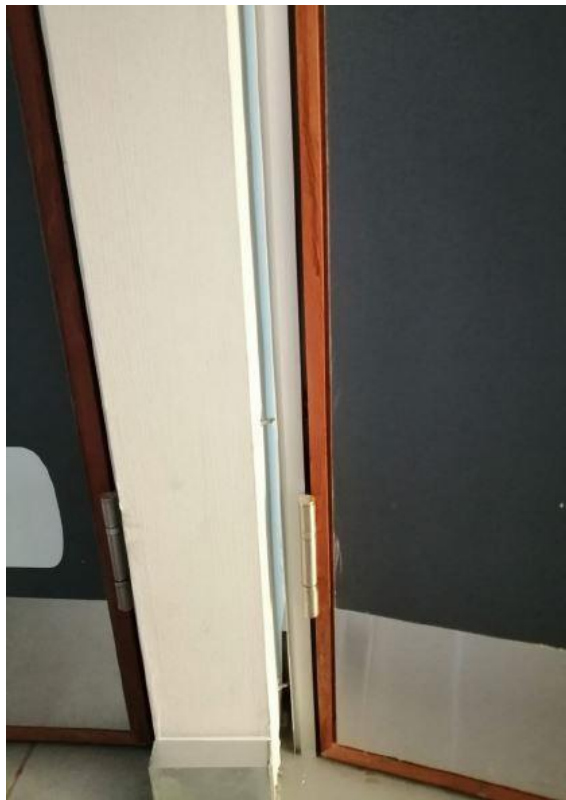
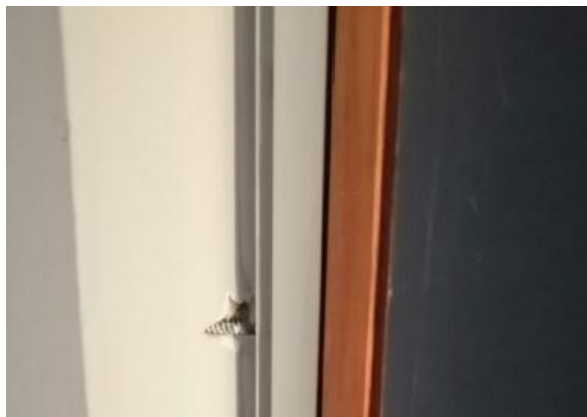
Descripción de la situación:
Puerta de depósito 2 (C02)

La puerta se encuentra desamurada, generando además movimientos en los parantes de aluminio y vidrio que se encuentran en el mismo sector.

- La empresa debe cotizar una solución en el formulario 3 (Rubrado), agregando los rubros que considere necesarios para dar respuesta a los problemas detallados.
- En la oferta deberán presentar el detalle por escrito de los trabajos a realizar para dar solución a la situación planteada.

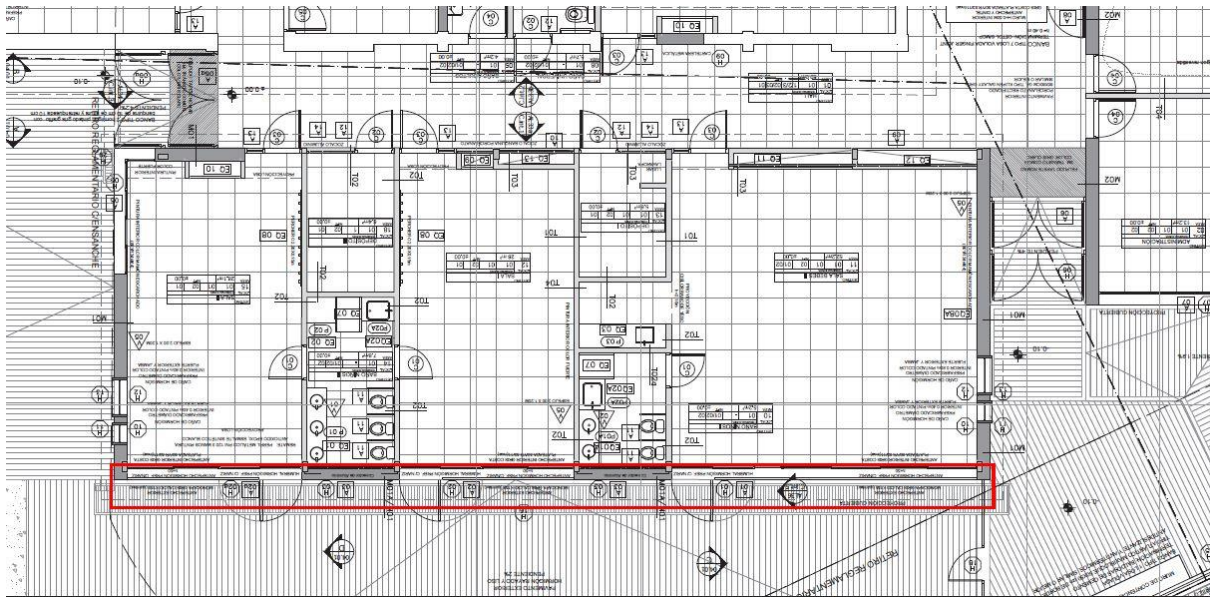
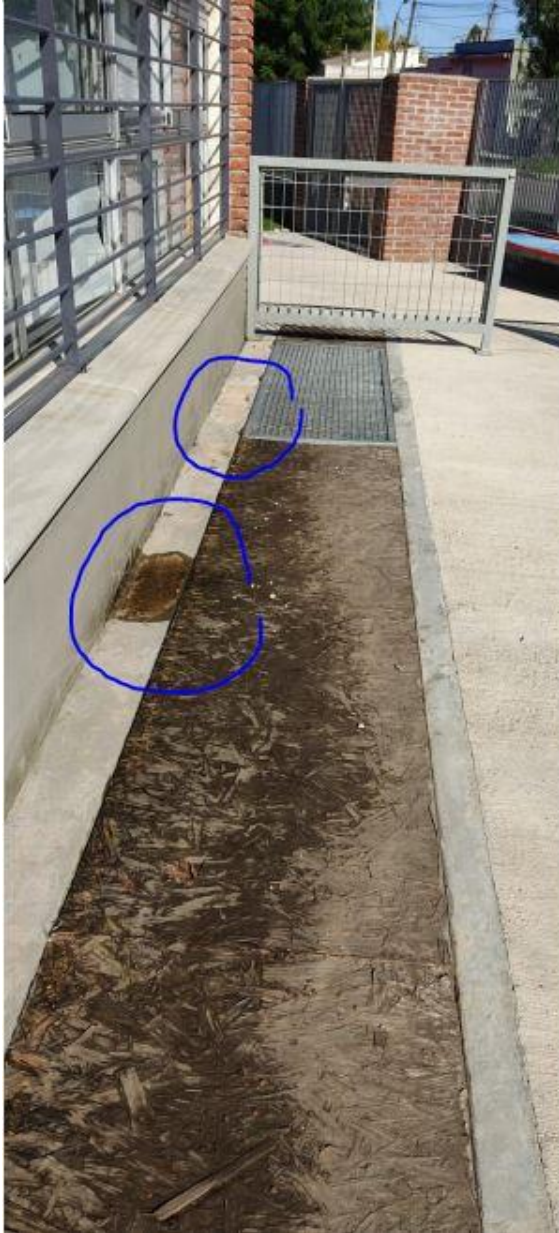
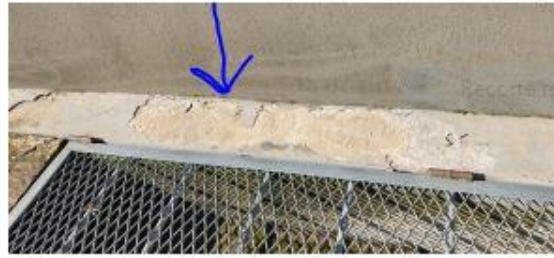
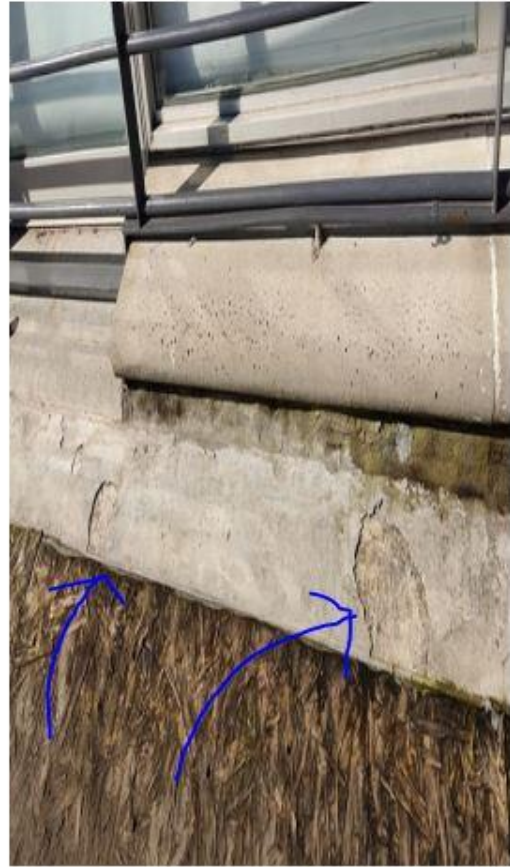
Pavimento exterior

La terminación del pavimento exterior, entre las regueras y el edificio que da a la calle Niagara, presenta zonas con desprendimientos.

La empresa debe cotizar una solución en el formulario 3 (Rubrado), agregando los rubros que considere necesarios para dar respuesta a los problemas detallados.
En la oferta deberán presentar el detalle por escrito de los trabajos a realizar para dar solución a la situación planteada.
