22 de julio de 2021

MEMORIA DESCRIPTIVA PARTICULAR

Escuela rural N° 94

Ruta 7 Km 93, paraje Costa de Santa Lucía, Canelones

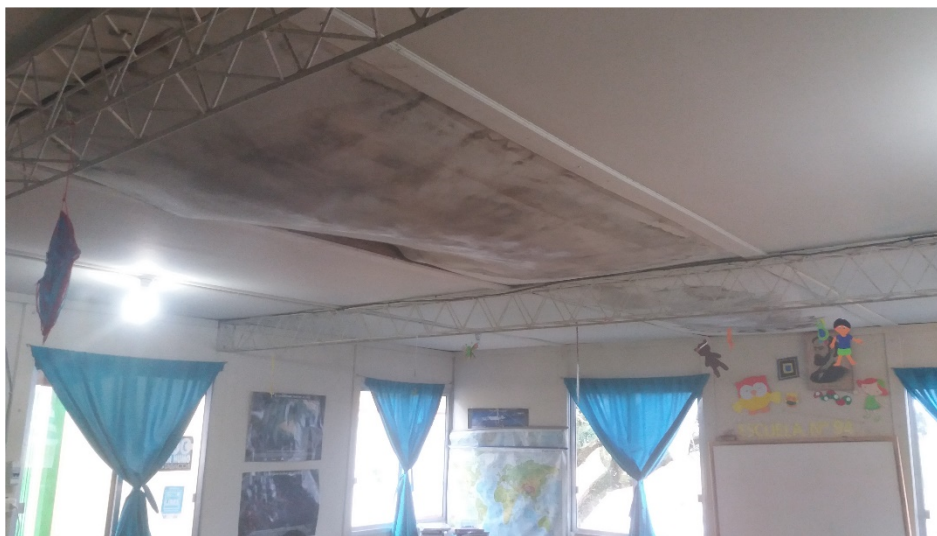
Los cielorrasos deberán cambiarse en los casos en que sea necesario, estimándose según relevamiento un área de 20 m² aproximados. Las filtraciones de agua en diversos sectores han deformado algunas piezas, tal y como puede verse en la fotografía siguiente, tomada en el aula.

Imagen 5. Situación actual de placa de cielorrasos, debido a filtraciones de agua en cubiertas.

Siendo las piezas actuales de un volumen y peso excesivos, los elementos sustitutivos pueden ser de diferente material, simplemente considerando que a la vista que de una textura similar a la existente. Es de destacar la capacidad portante de las cerchas metálicas y de los divisores de madera, a modo de asegurar cada una de las piezas sustitutivas. El color inferior de terminación deberá también coincidir con el existente.

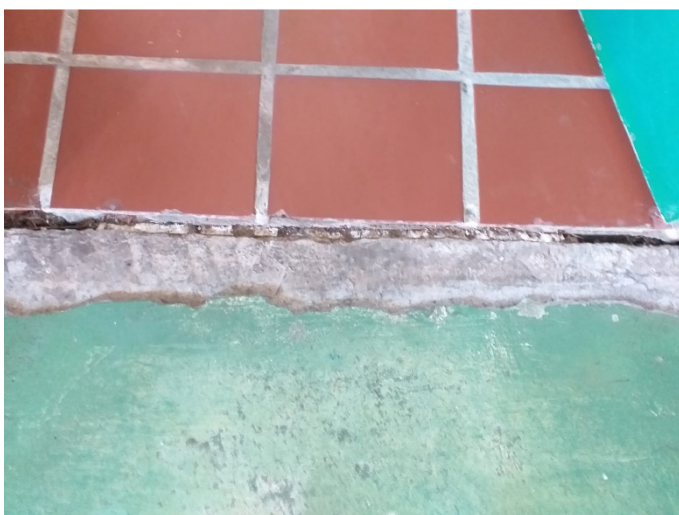
Se trata de un área de 47 m² la cual tiene actualmente un piso de hormigón tal y como se muestra a continuación

Imagen 6. Umbral cocina – aula.

Se deberá cotizar el picado del piso de hormigón y el posterior revestimiento con baldosas monolíticas de 30 x 30 cm color gris (ver imagen)

previamente pedido de parte de la dirección. Posteriormente al retiro del material se realizará un contrapiso de nivelación, considerando el nivel existente en el umbral de la puerta que lleva a la cocina, en donde una vez culminada la colocación del revestimiento se podrá un umbral de acero inoxidable como división. El contrapiso deberá tener malla electrosoldada de 3mm de espesor y 15 cm de separación entre sí, ubicado en el centro del contrapiso, que tendrá un espesor de entre 5 y 8 cm. Las piezas deberán verse enteras desde el acceso (puerta del aula hacia el exterior) y cortarse en los extremos opuestos del aula. Las juntas de las mismas deberán de ser impermeables, color blanco, no superando para ningún caso los 5mm de espesor.

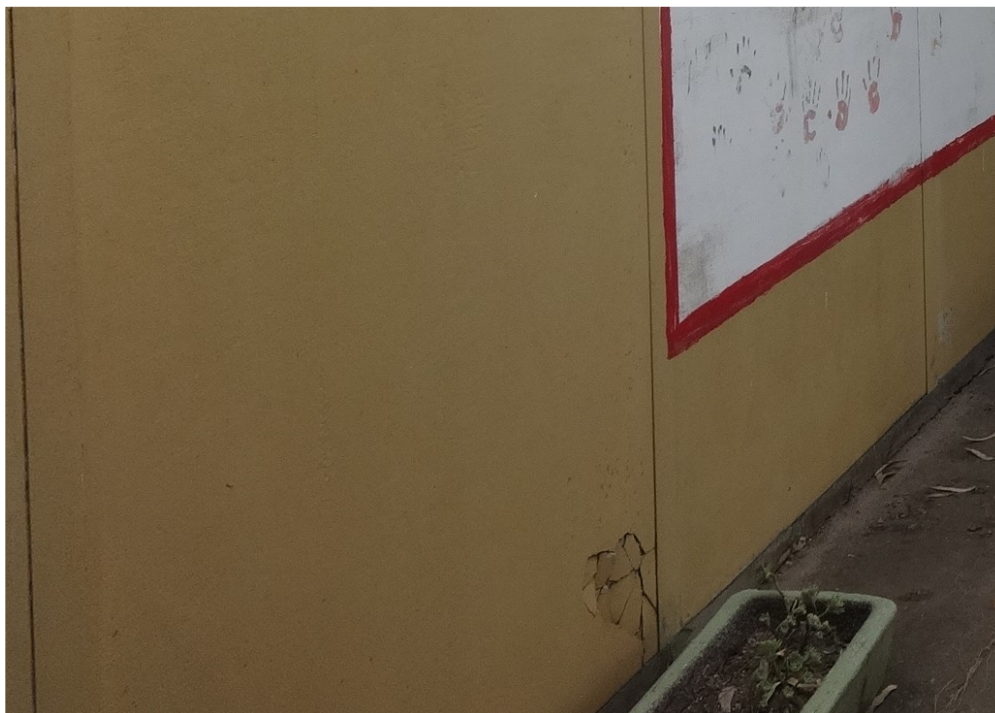
Existen algunos puntos exteriores que presentan hendiduras en las placas, ya sea por golpes u otro tipo de incidente. En esos casos será necesaria la reparación de esos golpes, ya que permiten entradas de agua hacia el interior de las placas. Dichas reparaciones deberán ser realizadas mediante la sustitución del sector afectado por una placa con características impermeables, tal la existente.

Imagen 7. Hendidura exterior a reparar

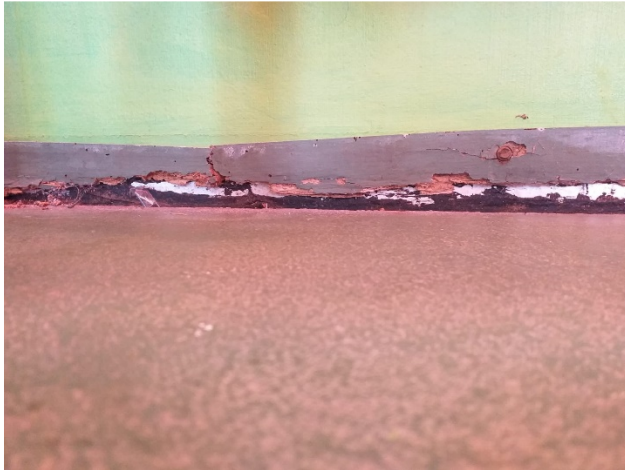
Se deben sustituir la totalidad de los zócalos de madera en cada uno de los lugares en donde se encuentren. Para ello se deberá cotizar el retiro total de las piezas cuyo estado actual no cumple la función de protección, menos decorativa.

Imagen 8. Zócalo atacado por insectos

Se suministrará y colocará un zócalo de madera de Eucalipto con canto redondo en color natural. El mismo irá atornillado a los tabiques en un máximo de 40cm entre tornillos. Estos elementos podrán quedar a la vista. El zócalo deberá quedar unido a los tabiques en todo su largo mediante sellador. En las esquinas deberán realizarse biseles a 45° y no serán de recibos piezas menores a 1,5 metro salvo en los casos que amerite, por ejemplo, en puertas cercanas a esquinas en habitaciones.

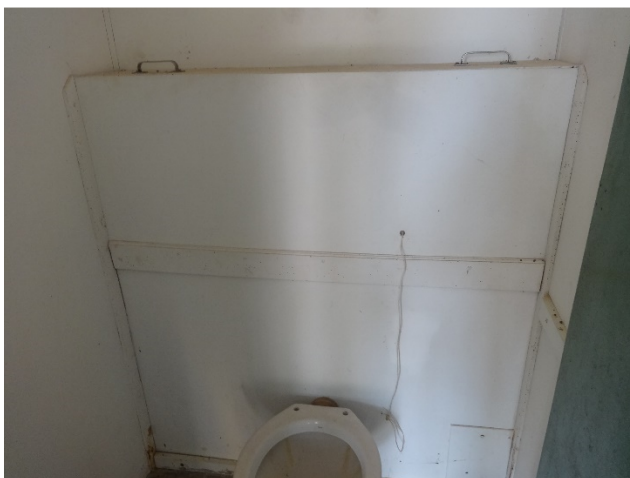
Deberá cambiarse la cañería de abastecimiento desde el acceso a los baños, ya que actualmente existen un sinnúmero de pérdidas de agua en la cañería actual, la cual es de hierro galvanizado. Se realizará un corte entonces en el acceso a los baños, colocando una única llave de paso para los mismos y de ahí hacia el interior se cambiará por cañería de termofusión de $\frac{3}{4}$ de pulgada para toda la instalación.

Imagen N° 10. Sistema actual de cisternas.

Se cotizará el cambio del sistema actual de cisternas, por otras comunes, que estén aparentes.

Se desmontará el sobre-tabique existente facilitando así no solo la instalación de la cañería de termofusión descripta, sino también la instalación de la cisterna plástica, la cual deberá ser de tipo y marca tal que sea de fácil reposición.
