Referencia: Escuela Rural N° 50

**Localidad: Colonia Tomas Berreta
Rio Negro**

MEMORIA DESCRIPTIVA

Las obras comprenden trabajos de reparaciones varias por daño causados por temporal.

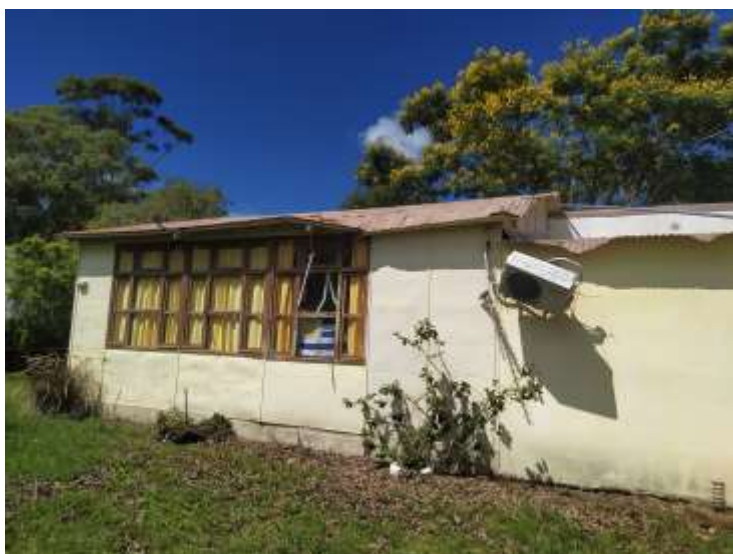
Se deberá cambiar cuatro chapas del techo afectado, las que se encuentran dobladas, hasta llegar a la cumbre. El mismo se clavará sobre la estructura de madera existente. Las chapas serán galvanizadas acanalado común de color rojo calibre 0,50mm. Las restantes chapas dobladas en el alero se enderezarán llevándolas a su forma original. Se realizará una revisión general del techo, re clavando aquellas chapas sueltas y aplicando dos manos de pintura color rojo en toda la cubierta. Previo se preparará la superficie limpiando con cepillo la pintura

Fachada exterior

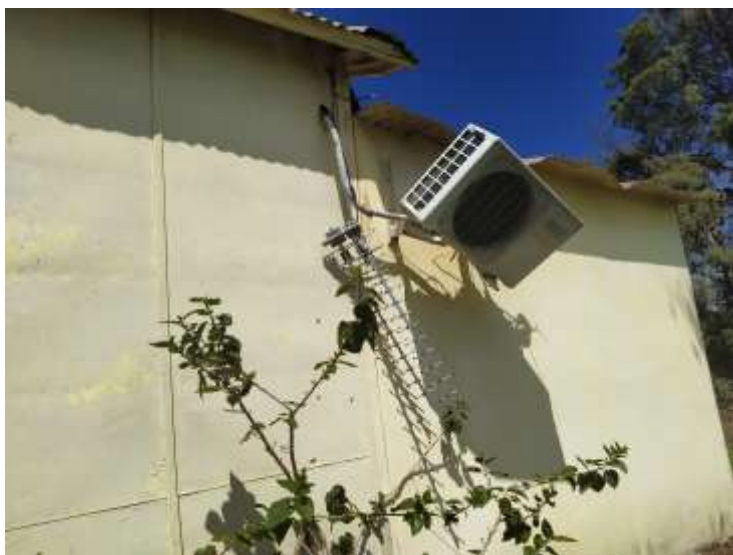
Colocar y fijar en forma correcta las dos antenas que se encuentran semicaídas en el techo de la escuela. La conexión de teléfono y plan ceibal funcionan en forma correcta, por lo que se estima que solo está dañado la sujeción de las mismas.

Antenas y equipo de aire acondicionado.

Reinstalar el aire acondicionado existente en el salón. Cambiar el soporte roto y verificar todo el sistema. Si fuera necesario hacerle cambio de líquido refrigerante o servís al aire, será tenido en cuenta por la empresa a la hora de cotizar.

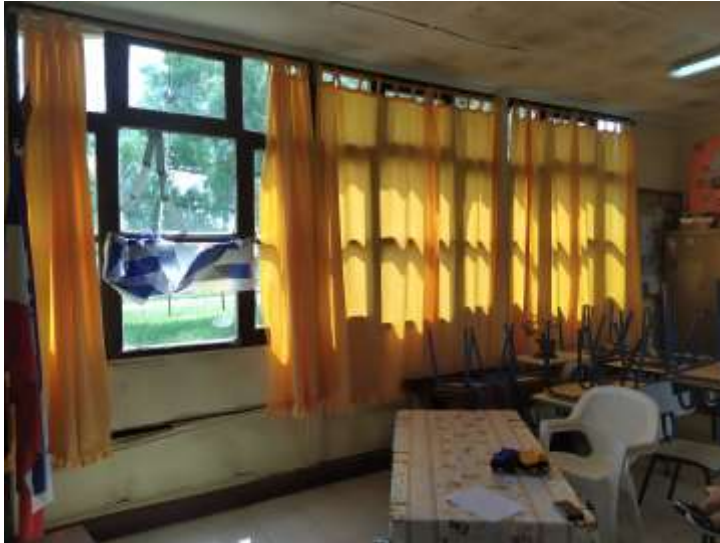
En el interior de la pared las placas se encuentran deformadas por efectos de entrada de agua de lluvia, esta situación ocurre debajo de la ventana tanto en la C1 como debajo de la C3, ver detalles en planos.

Abertura vista interior.

Se deberá cambiar y sustituir al menos dos placas por unas similares a las existentes quedando la superficie correctamente sellada y plana.

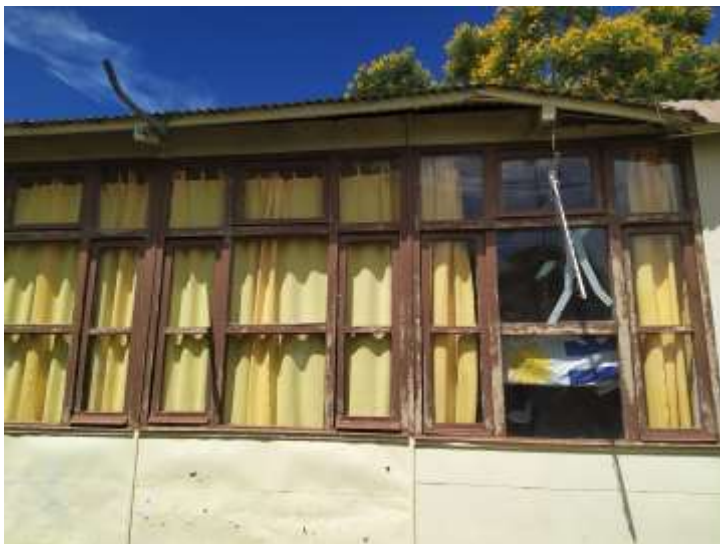
Abertura vista exterior.

Reparar abertura de madera C1, C2 y C3, según se indica en recaudo gráfico. A la denominada C1, se deberá arreglar su estanqueidad total y un correcto funcionamiento de apertura, haciendo los ajustes necesarios. Para eso se pretende cambiar dos travesaños inferiores de la parte móvil, cambiar los guardapolvos y cambiar el travesaño intermedio de la parte fija. Se indican en planos estos elementos. Si en el momento del arreglo fuera necesario sustituir algún otro elemento para garantizar que no existan filtraciones, será tenido en cuenta por la empresa a la hora de cotizar. Reemplazar y suministrar los vidrios rotos por nuevos, vidrio común de 4mm.

En la abertura C2 y C3 se deberá cambiar todos los contravidrios que se encuentren rotos, reemplazar y sustituir las masillas por nuevas y lijar y pintar con tres manos de esmalte sintético color marrón similar al existente. Se preparará la superficie en forma prolija, lijando y retirando la pintura vieja y rellenando con masillas los huecos que puedan existir para aplicar tres manos de esmalte de marca conocida de primera calidad.
