MEMORIA DIAGNÓSTICO

Proyecto Sede Cerro Largo Melo
Instituto Tecnológico Regional Norte

Arq. Verónica Suárez

Montevideo 02/2022

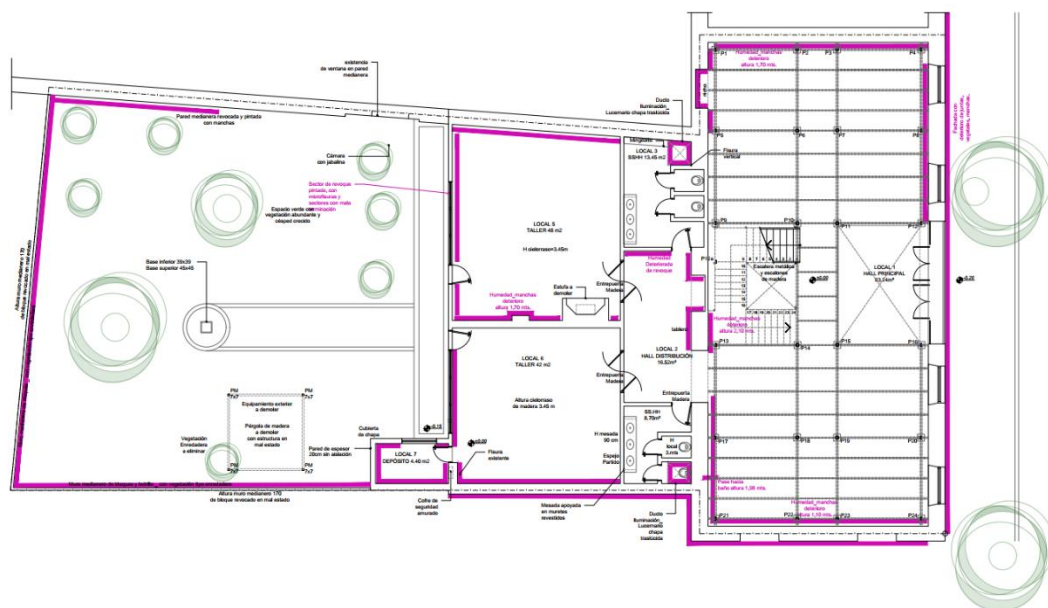
Plano RD01_Revoques

En plano D_01, nivel planta baja en el volumen principal central, hall intermedio, aulas fondo y depósito, tienen vestigios de humedades de medianera y de submuración. Las superficies se encuentran manchadas, con color a óxido en sectores, hongos, así con desprendimientos parciales de revoque.

Manchas, humedad, hongos interiores.

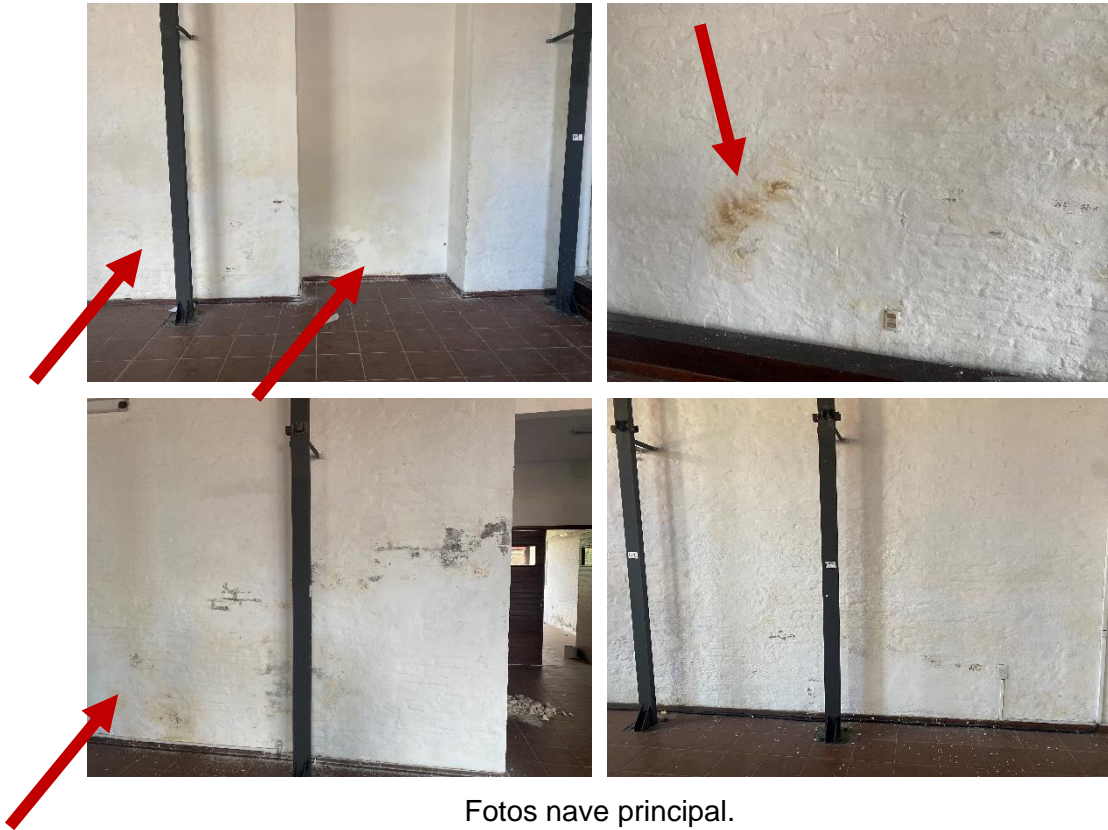
Fotos nave principal.

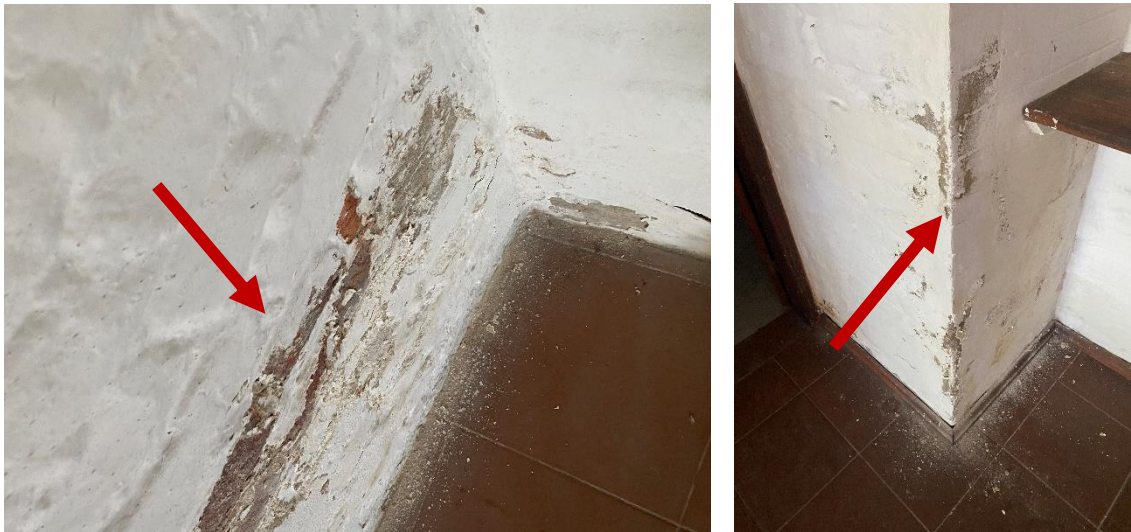
Fotos hall distribución servicios / locales

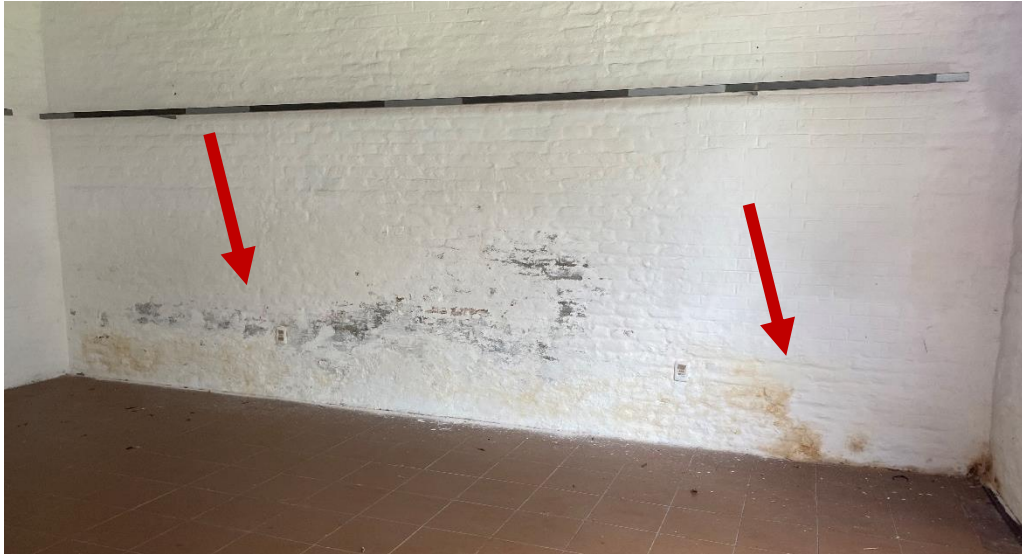
Pared medianera este (sobre local comercial)

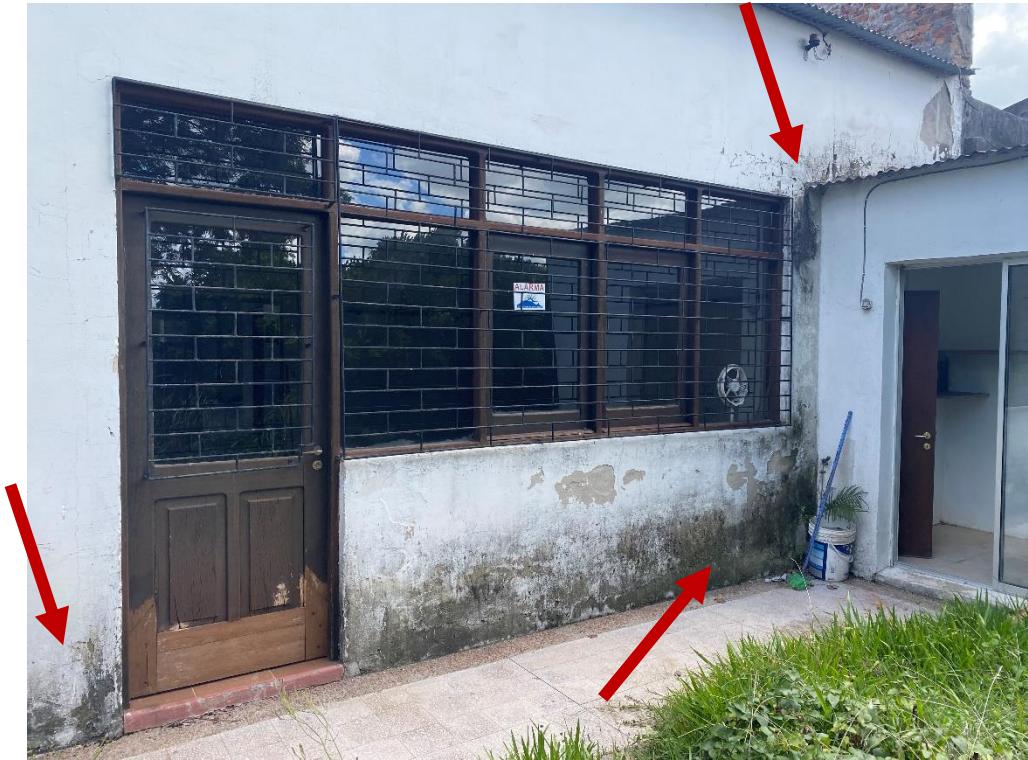
Manchas, humedad, hongos, fisuras, exteriores.

Fachada fondo

Fisuras a nivel de fachada fondo

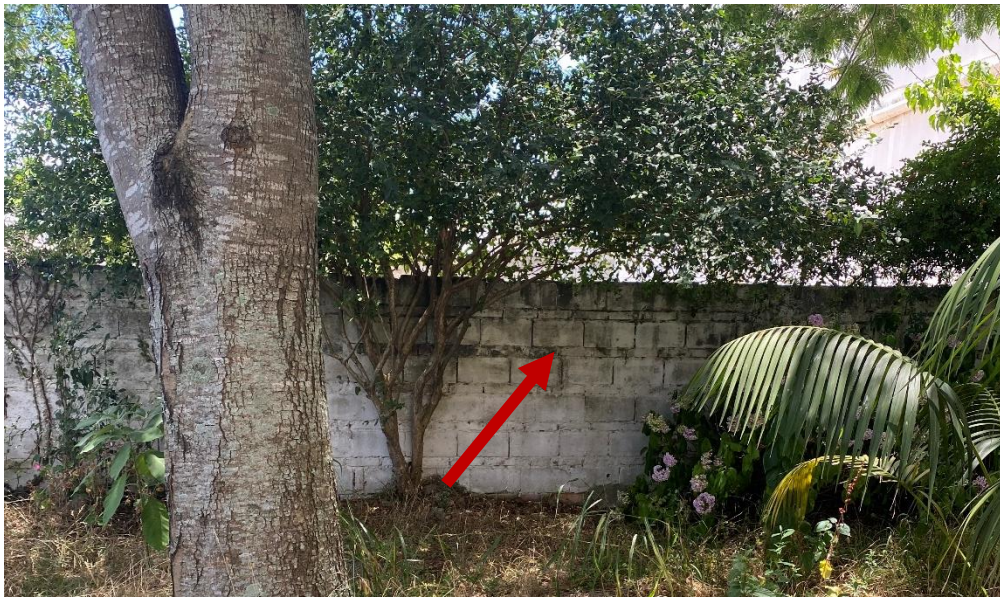
Muro medianero: manchas, imperfecciones, deformaciones, falta de homogeneidad.

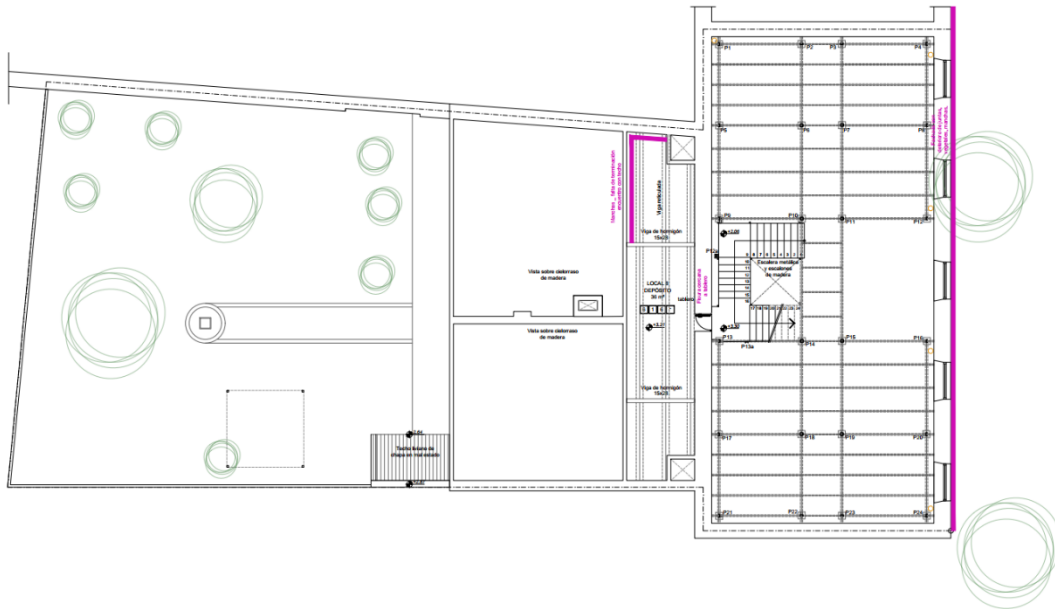
A nivel de Entrepiso, respecto al estado de los revoques, la terminación es ladrillo pintado. Tiene en el sector unión con techo liviano, faltante de terminación. Fisura en sector junto a tablero, donde hay un cambio de diseño de la construcción original del ladrillo. A nivel fachada tiene patologías que se identificarán en el ítem fachada.

Plano D_02. Faltante de revoque y fisuras.

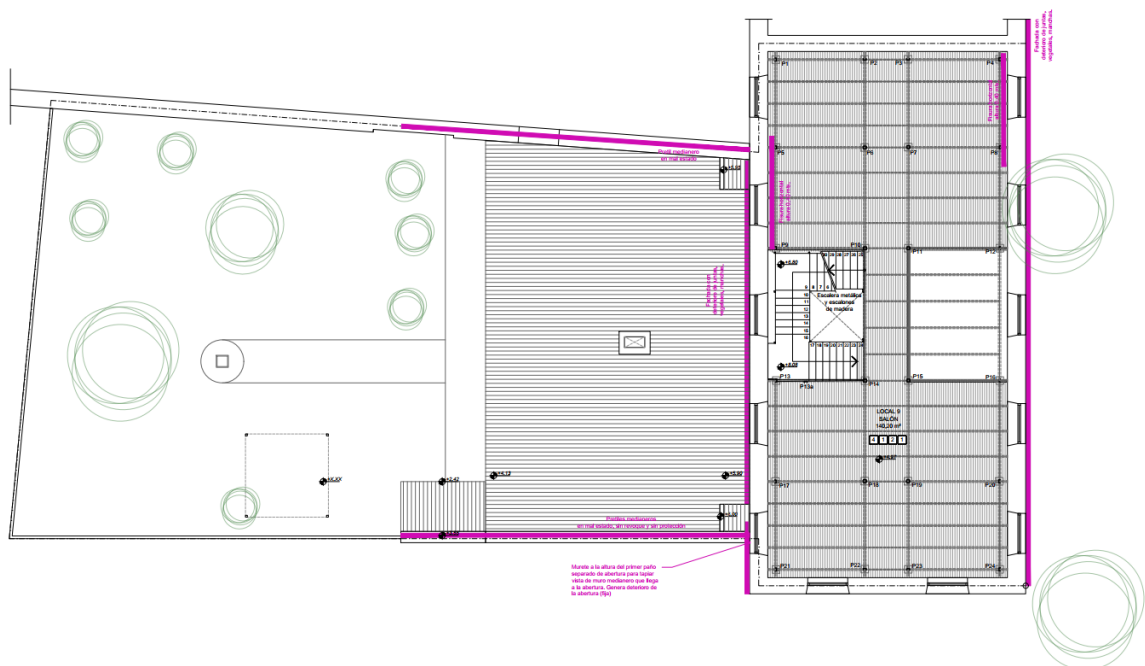
A nivel primer piso, respecto al revoque se visualiza en ala derecha bajo nivel de ventanas, sobre nivel de piso terminado de madera altura 40 cm, fisura horizontal, sin profundidad. Se encuentra en ambas caras de fachada sobre vereda y fachada fondo de largo aproximado 3 metros. A nivel de antepecho las aberturas tienen en su centro una fisura perpendicular a fachada, a nivel superficial. Según inspección del asesor estructural serán tratadas de acuerdo a memoria de proyecto, pero no significan riesgo.

Plano D_03. Estado de las superficies interiores y exteriores.

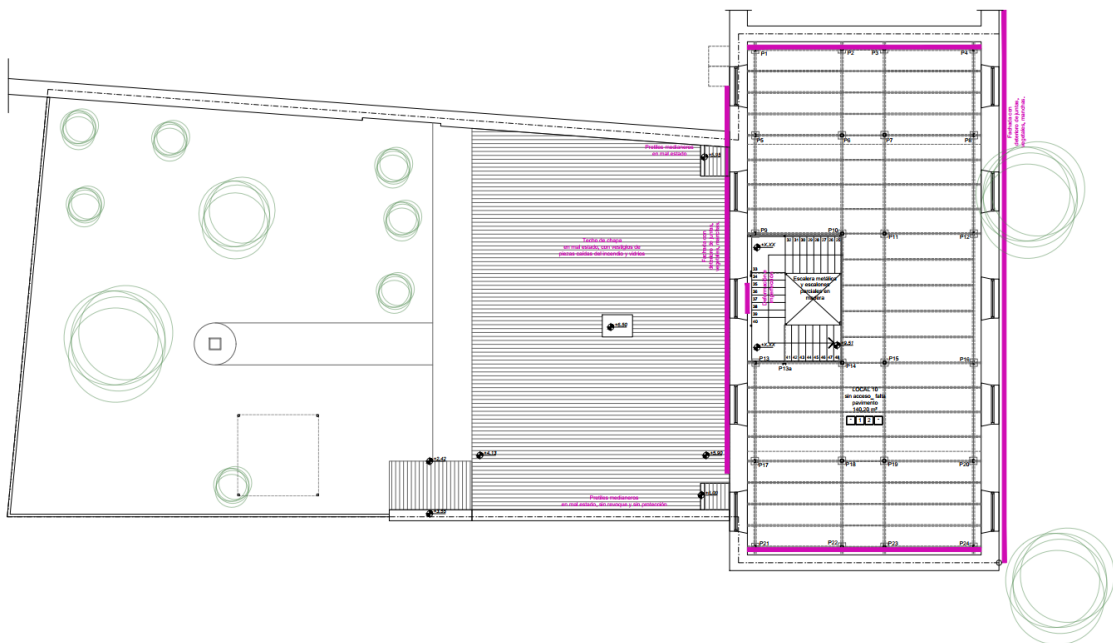
A nivel de Segundo nivel, lo que se pudo visualizar es el estado rústico en el sector donde se proyecta la cubierta sobre las paredes laterales, a diferencia del resto de la edificación que se encuentra con terminación ladrillo pintado. Lo que permitió el acceso por el estado de peligrosidad de la escalera (quemada por el incidente del 2008) a nivel de tramo interno tiene sectores con deformaciones y algún desprendimiento menor. De todas maneras, se ven vestigios de manchas por oxidación y algún ampollamiento y estallamiento menor productos de filtraciones.

Plano D_04. Estado de las superficies interiores y exteriores

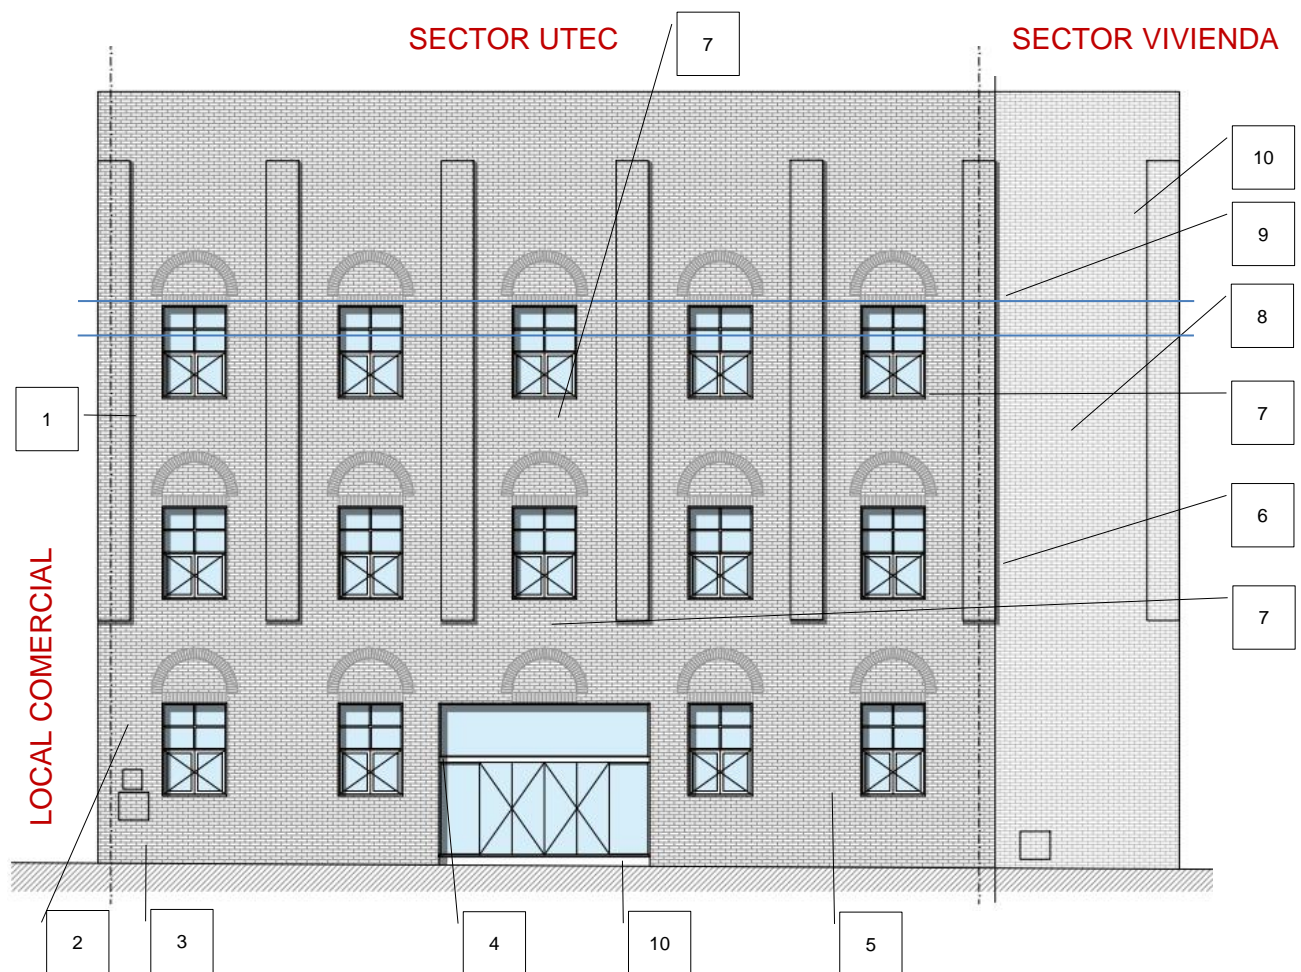
1. Pase con caño se presume de ventilación
2. Perforación en fachada de entrada de UTE
3. Reparaciones de fachada por instalaciones con malas terminaciones (no lograron imitar el ladrillo existente)
4. Revoque partido por amure de perfil de abertura de ingreso
5. Manchas, hongos, deterioro, faltante de relleno de juntas en general en toda la extensión de fachada
6. Perforación en fachada con instalación vecina (se presume ventilación_ asoma caño de PVCØ110)
7. Importante vegetación a nivel de antepecho de abertura. Corresponde al nivel 2 donde no se pudo acceder por no existir el piso y a nivel 1 sobre acceso.
8. Faltante de revestimiento de ladrillo en fachada
9. Sujeción perimetral con dos tensores de todo el perímetro de la envolvente sobre nivel 2.
10. Perforación en fachada por instalación (vecino)
11. Perforación en desnivel escalón con caño de desagüe de reguera interior.

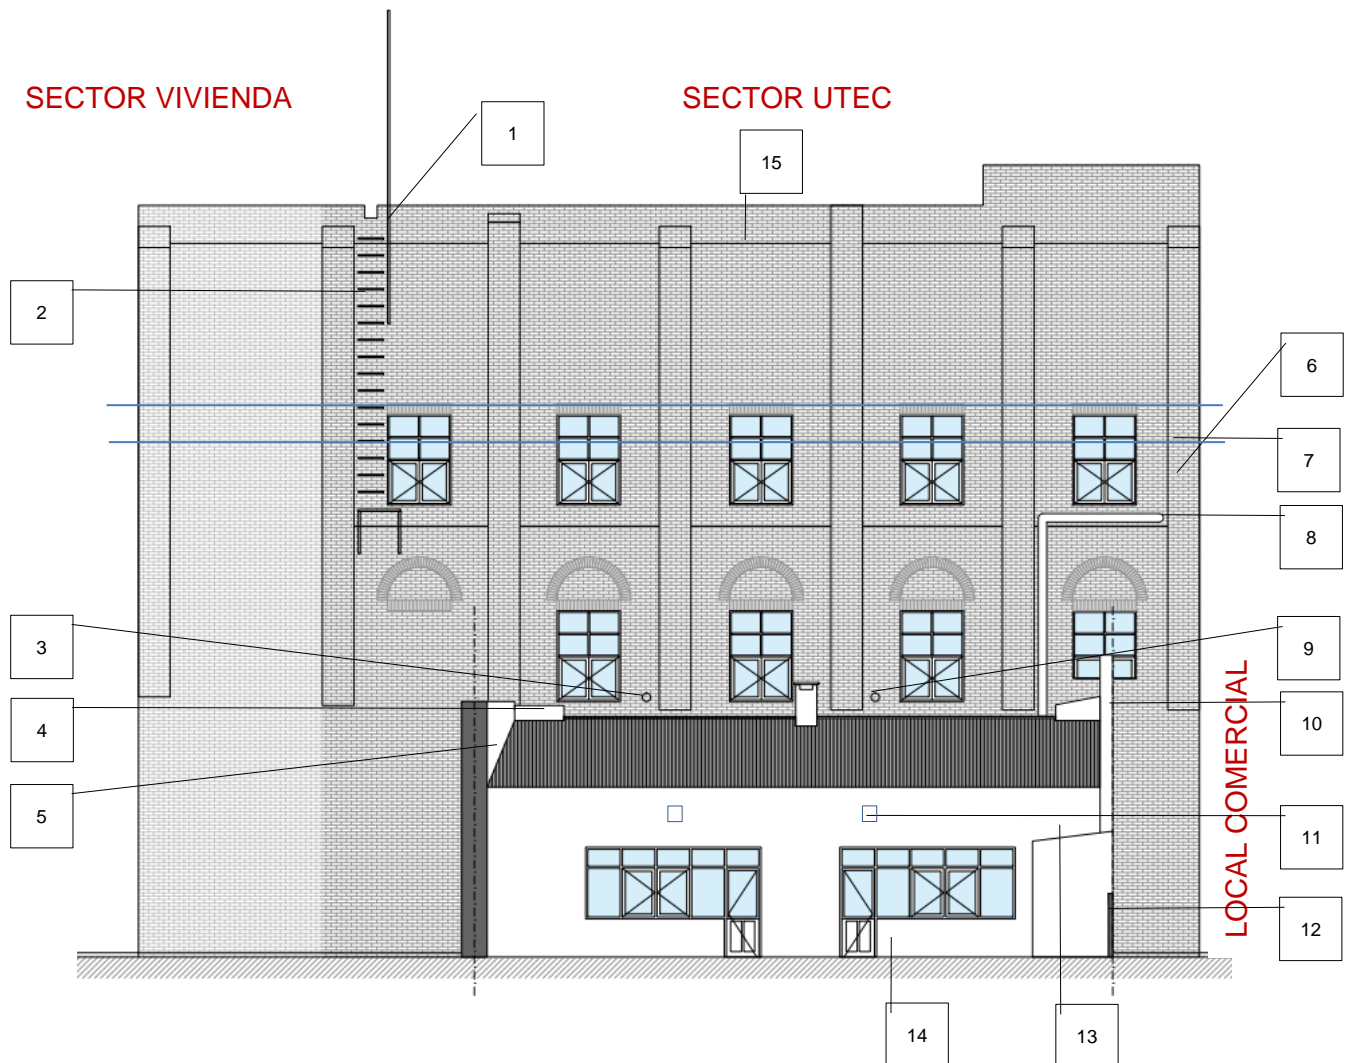
En esquema de fachada fondo se identifican los siguientes ítems relevantes a considerar.

1. Pararrayos _amure
2. Amure de escalera de acceso a techo, en muy mal estado.
3. Pase en fachada de instalación de desagüe de pluvial Ø200, realizado sin tratamiento de perforación exterior adecuada para evitar degradación.
4. Mal estado pretil de lucernario de baño (igual situación con el otro lucernario)
5. Pase de desagüe de techo vecino y ventana en medianera sobre techo liviano.
6. Elementos metálicos con oxidación.
7. Sujeción perimetral con dos tensores de todo el perímetro de la envolvente sobre nivel 2.
8. Igual situación que ítem 3. Perforación para pase de instalación de pluviales.
9. Igual situación que ítem 3. Perforación para pase de instalación de pluviales.
10. Pretil medianero en muy mal estado y además elevado hasta parte de nivel de

ventana, por lo que construyeron un murete que deja tapiada la ventana parcialmente, pero con una separación que genera ingreso de hojas, agua, mugre que genera degradación.

11. Pases abiertos, se presume ventilación de cámara entre chapa y cielorraso de madera en locales. No se tiene rejilla de protección. Cantidad 2 pases.
12. Muro medianero simple construido de bloque con juntas de ladrillo sin revocar y sin mantenimiento. Tiene avanzada vegetación.
13. Deterioro de revoque
14. Deterioro de revoque a nivel submuración, hongos, manchas.
15. En toda la fachada de ladrillo se observa la misma situación que en el resto de las fachadas. Manchas, hongos, deterioro, faltante de relleno de juntas en general en toda su extensión.

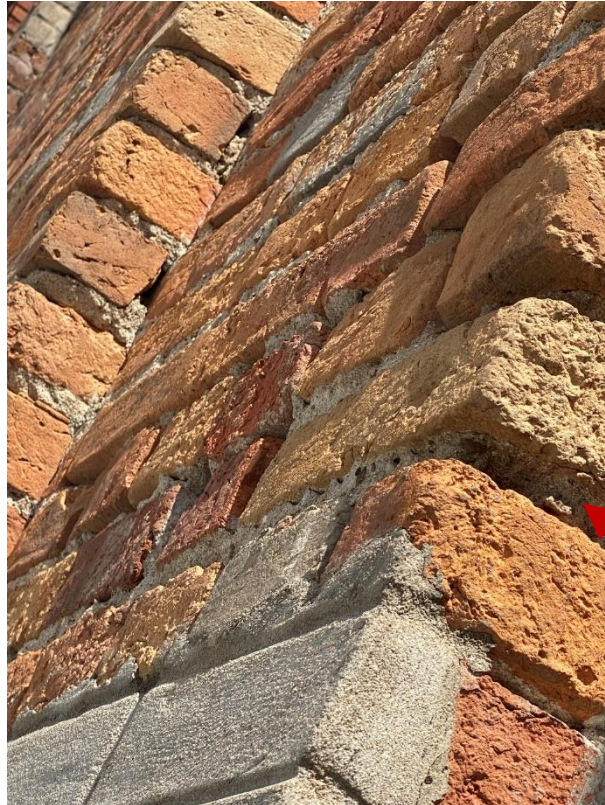
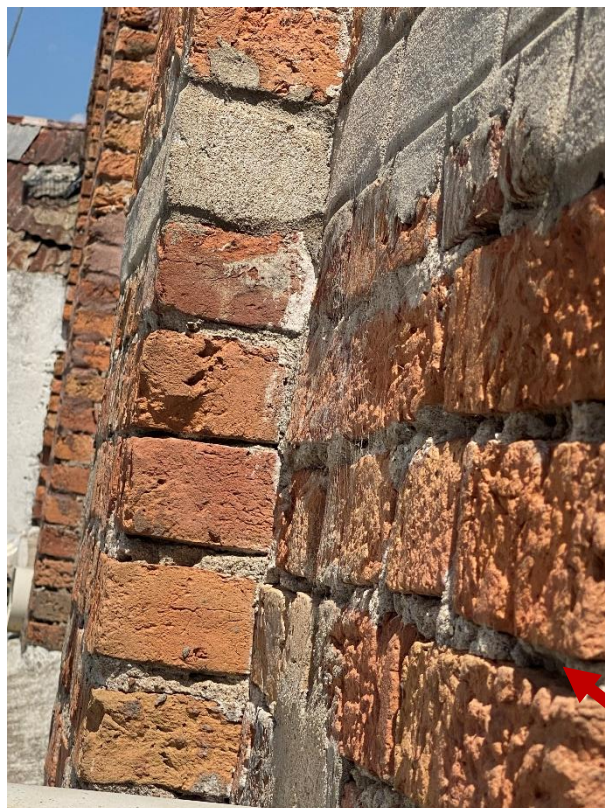
Visualización de juntas a nivel fachada desde ventana nivel uno

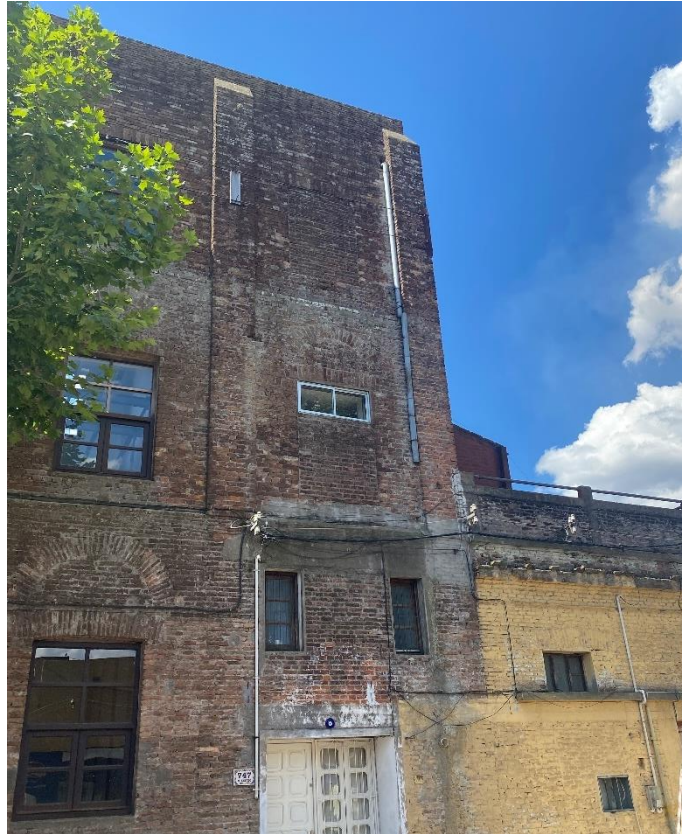
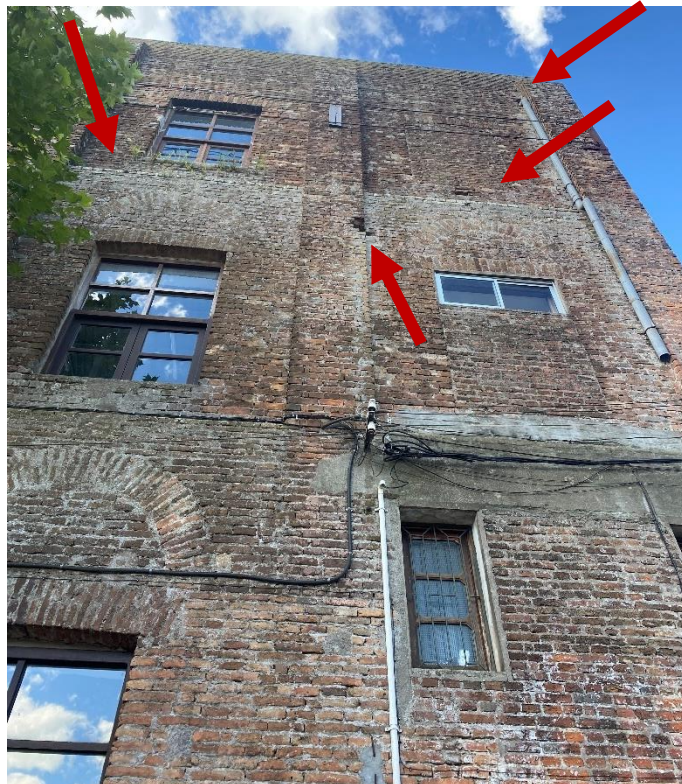
Vistas de sector fachada que se comparte con vivienda

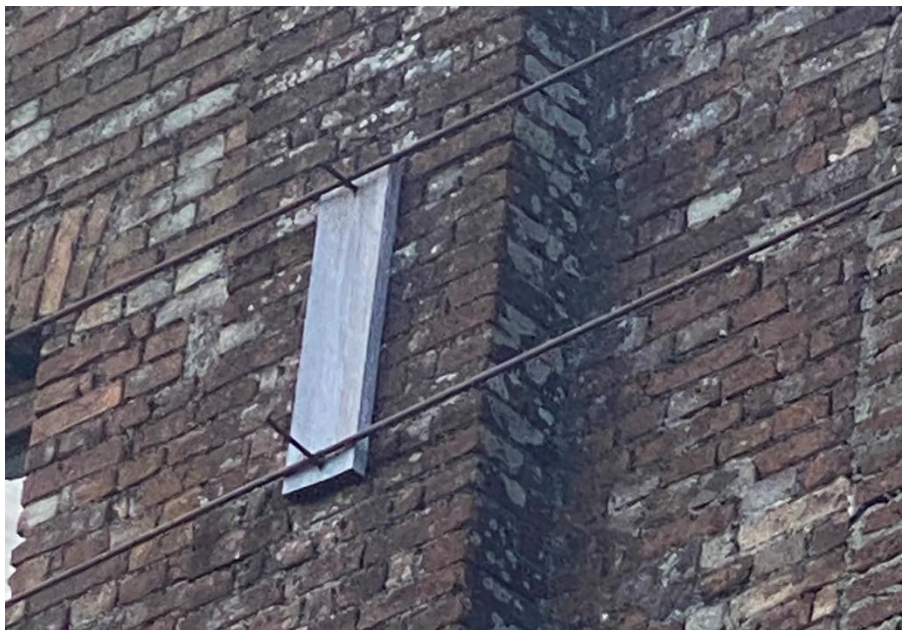
Tensor perimetral

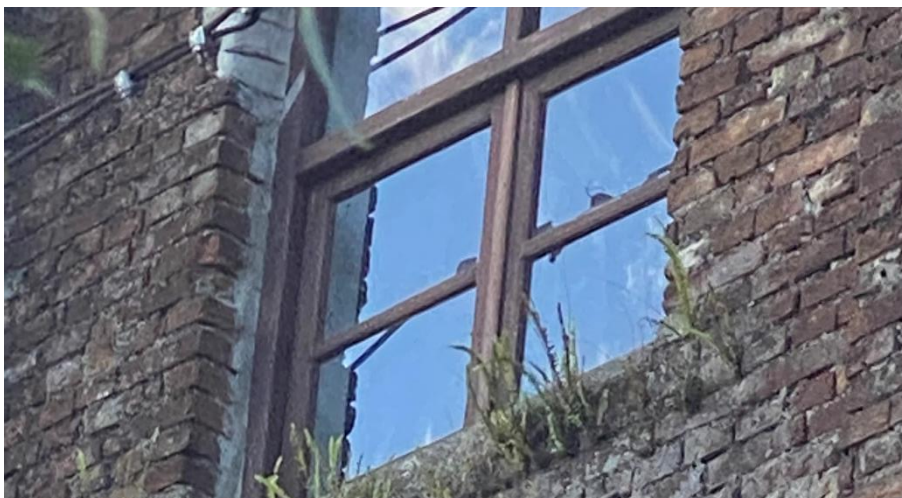
Vegetación en fachada nivel 2 Sector UTEC junto a medianera vivienda

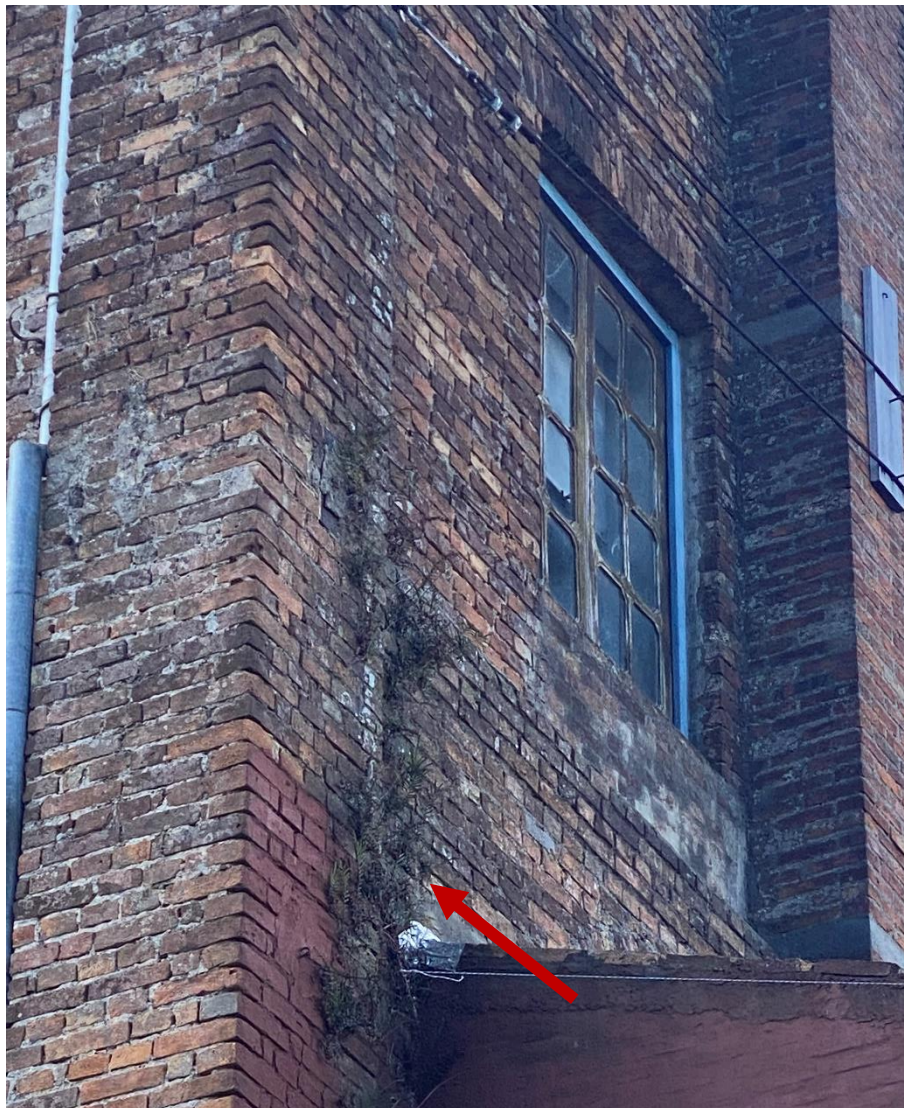
Estado de medianera que ya pertenece a la vivienda

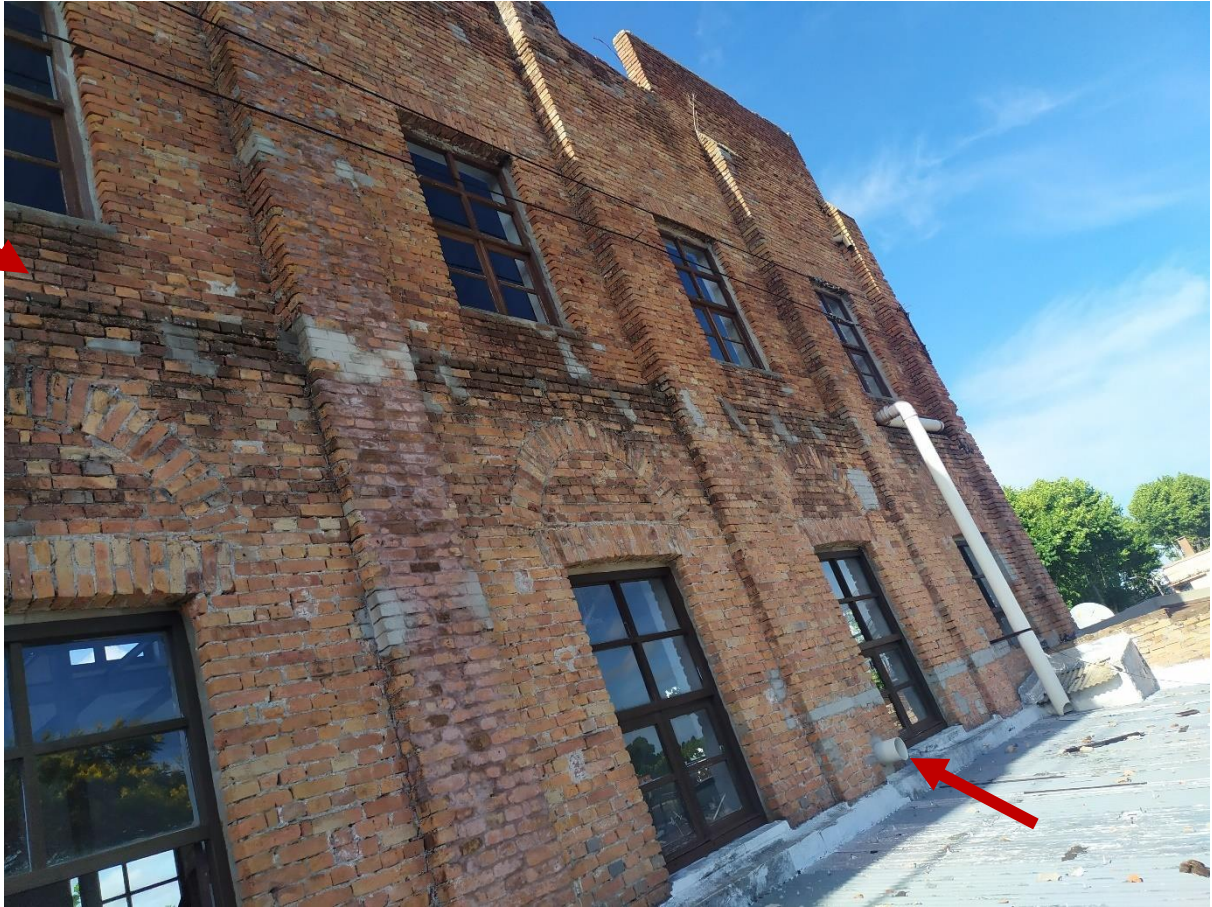
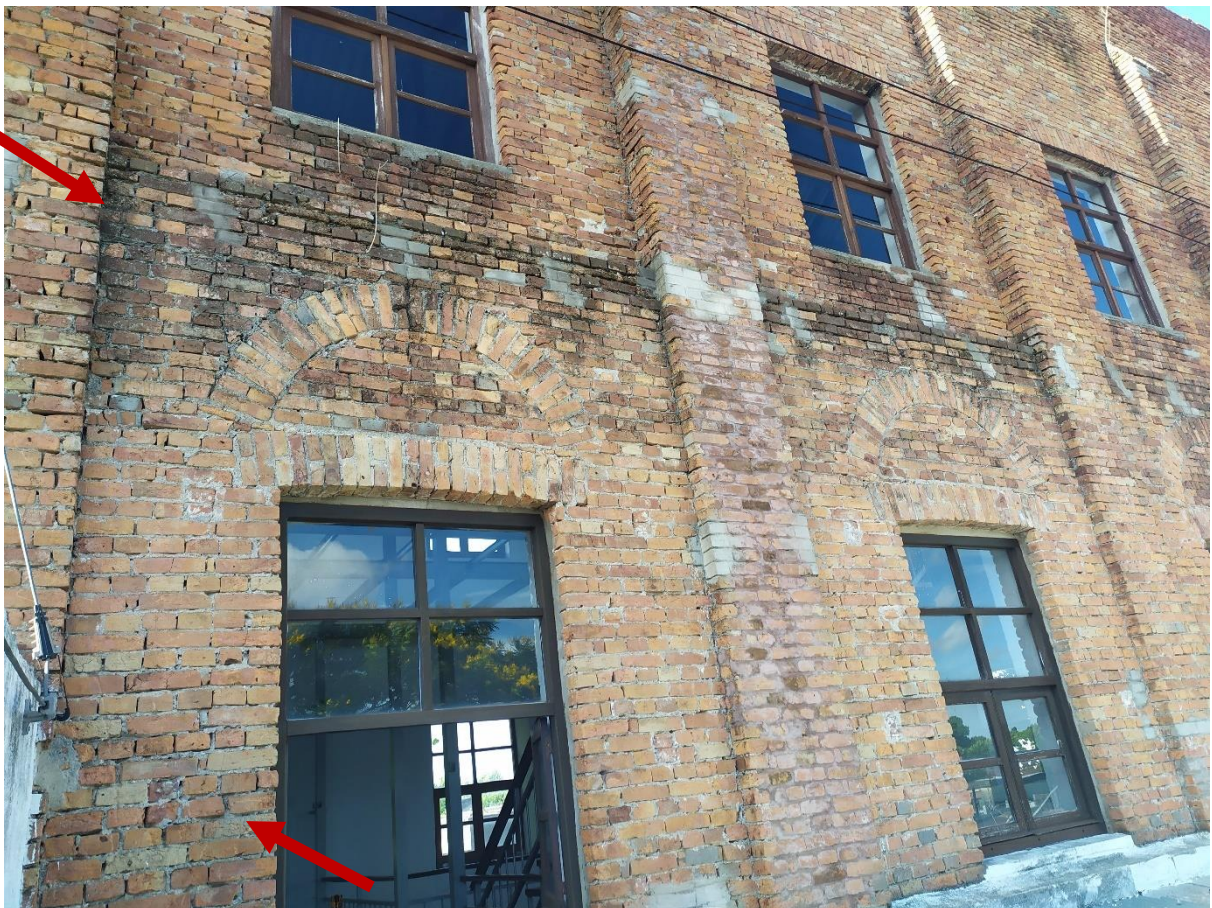
Fachada fondo encuentro con pretilas medianeros y murete en ventana

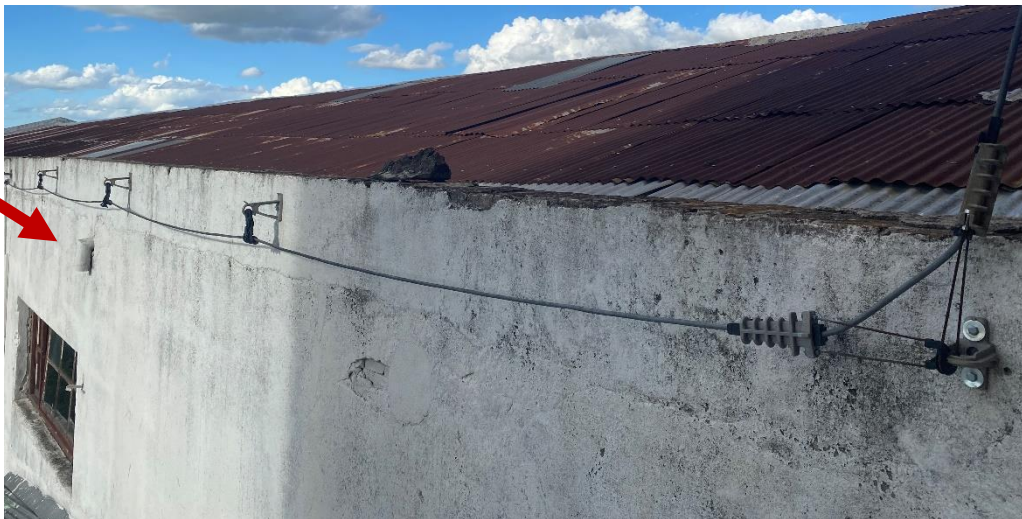
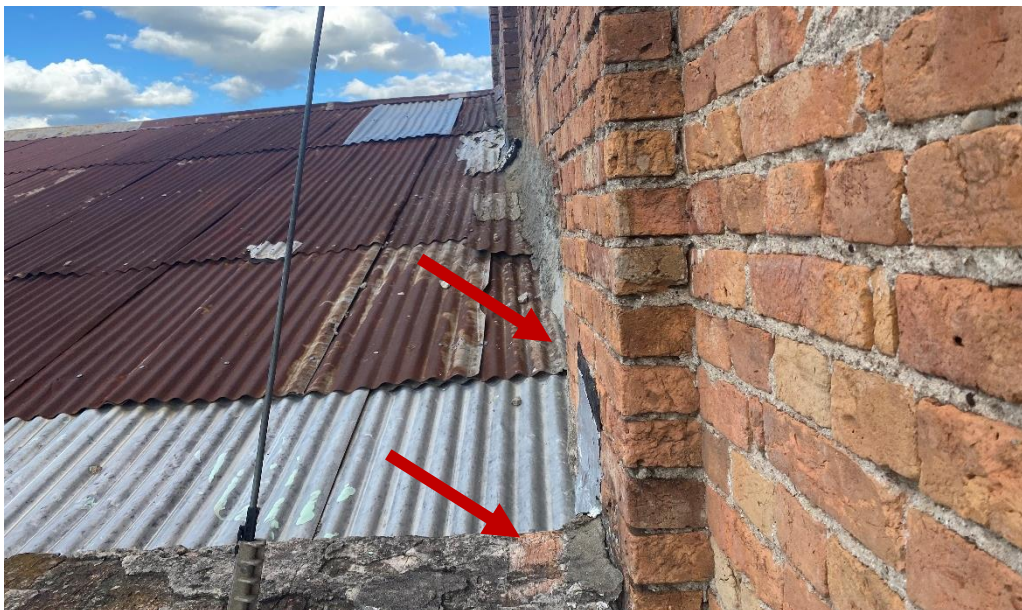
Fachada medianera con local comercial e interiores.

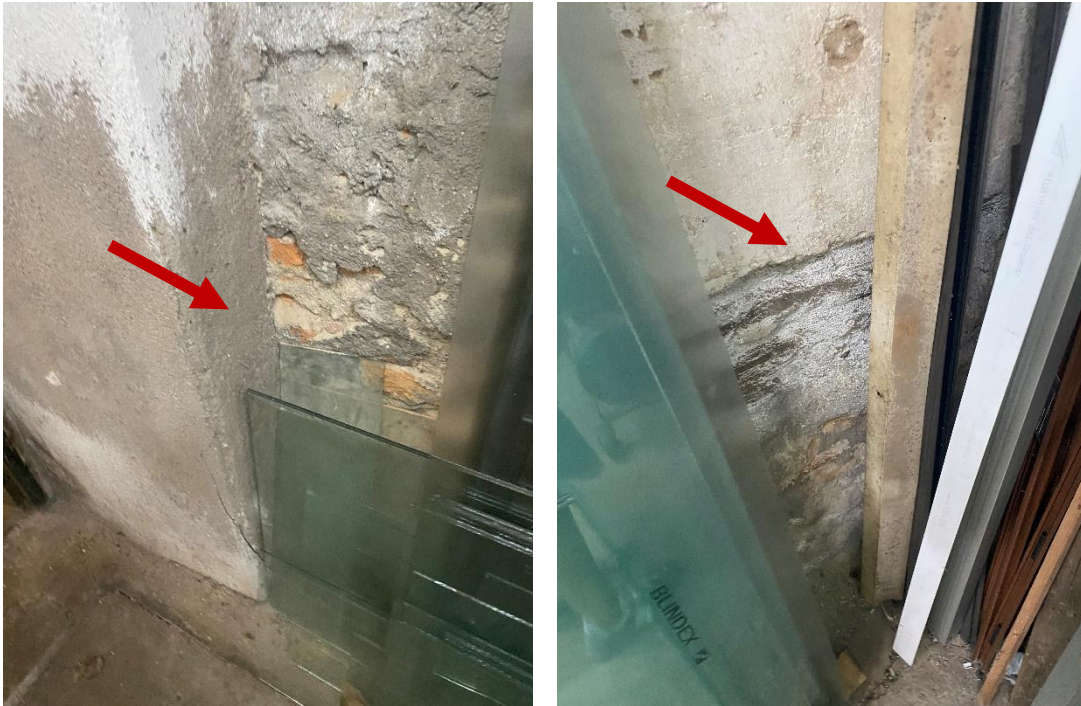
Estado de la medianera en el local comercial

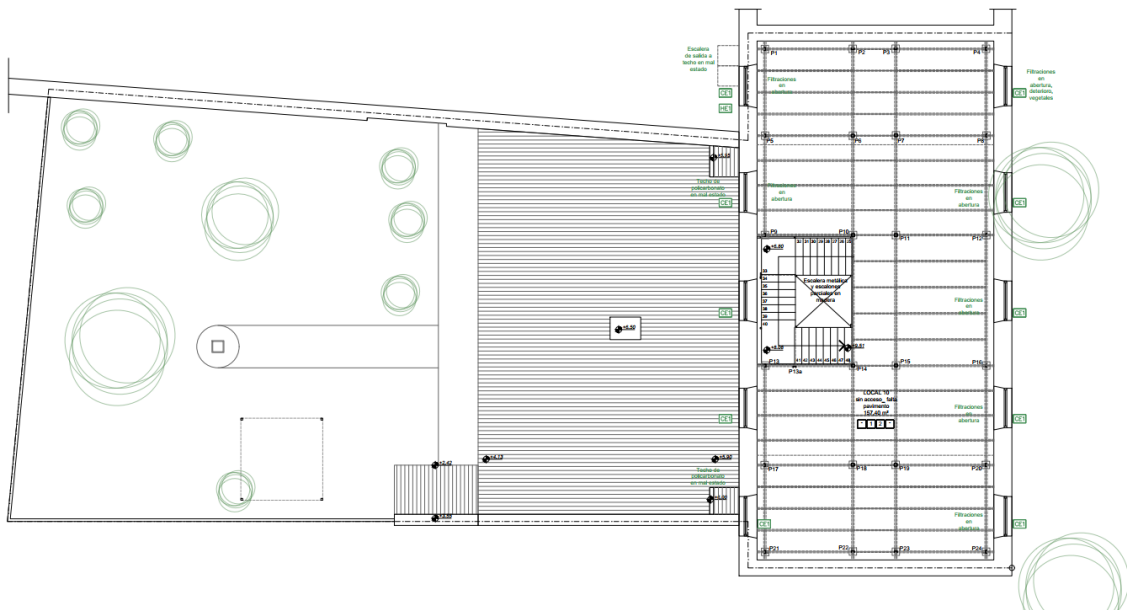
PD Plano diagnóstico nivel 2

Se visualiza a nivel general desde el interior, pero sobre todo en aberturas de nivel 2, chorretes en paredes que delatan el ingreso de agua por las aberturas. Se presume que tiene falta o tapado los desagües, así como falta de sellado. No tienen burletes y son de vidrios simples.

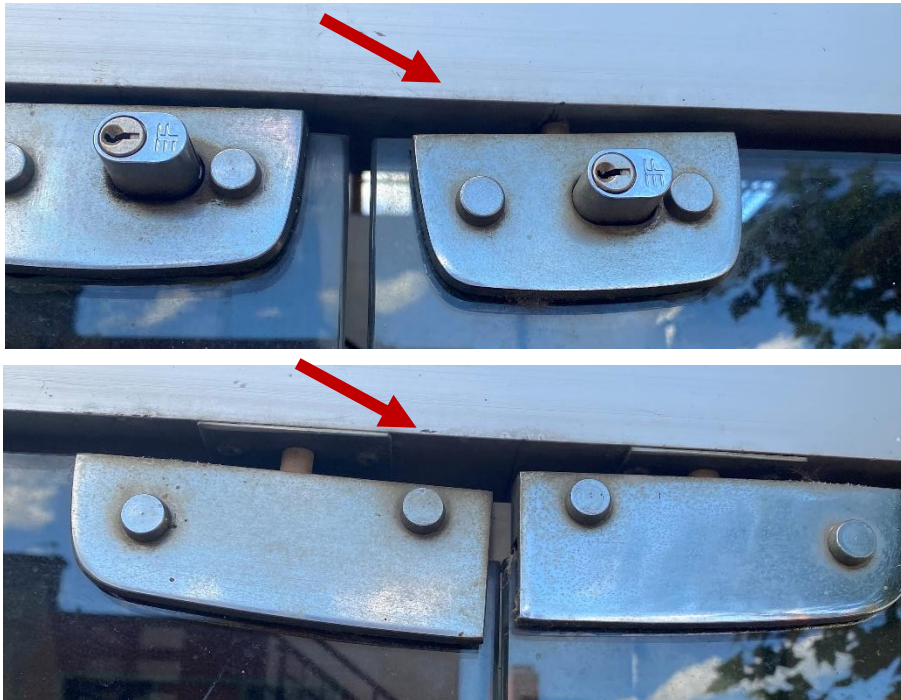
Comenzando desde el acceso principal, la abertura al local es por una puerta blindex que se conforma con 4 hojas batientes más dos paños fijos laterales y paño fijo superior. Funciona únicamente cerradura de una hoja y la otra no funciona. De todas maneras, los herrajes están para realizar acondicionamiento de manera completa.

Puerta blindex de acceso

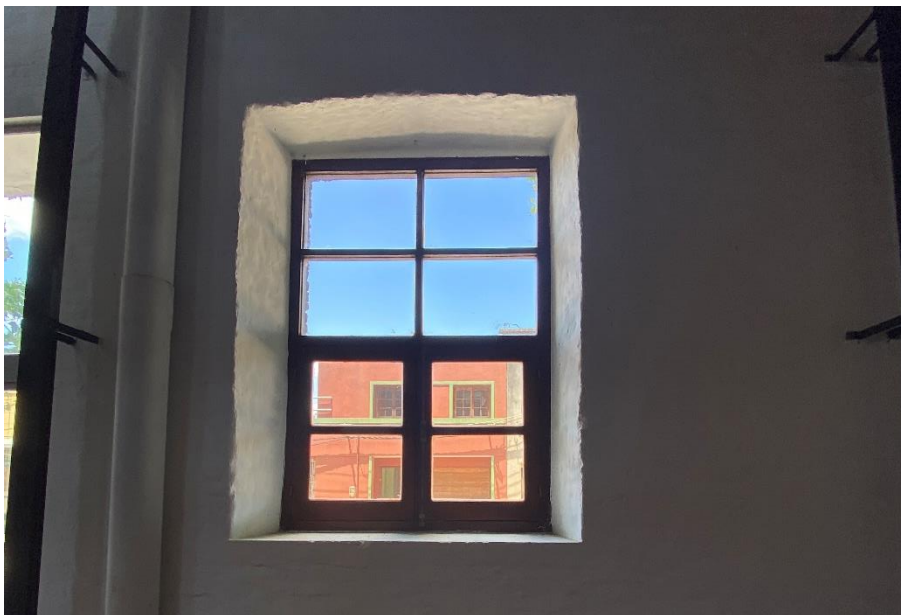
Muro realizado que genera muro trampa entre vidrio y abertura

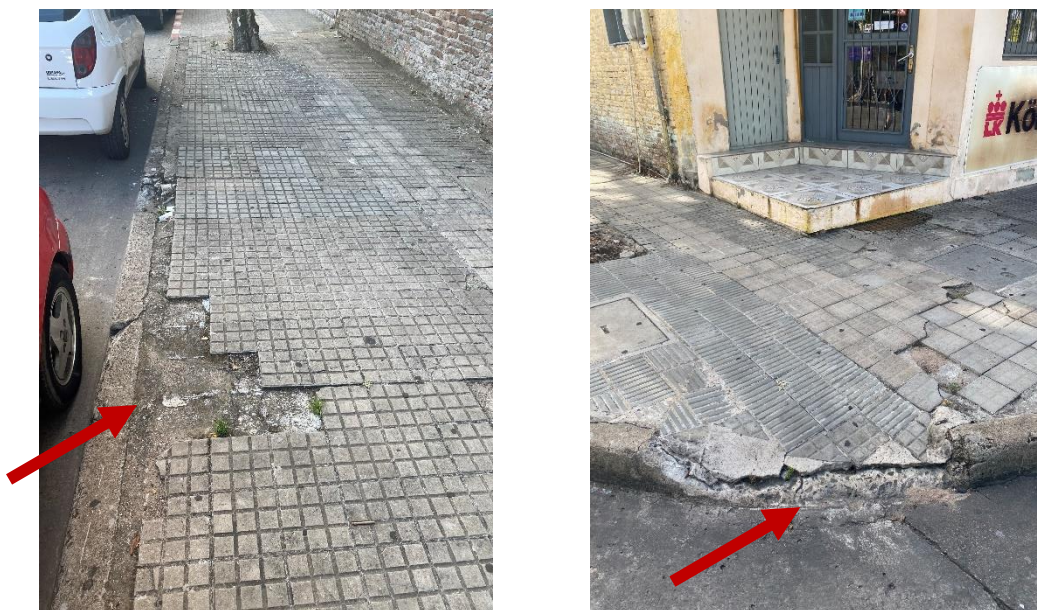
Estado de veredas y rebaje de acceso en esquina

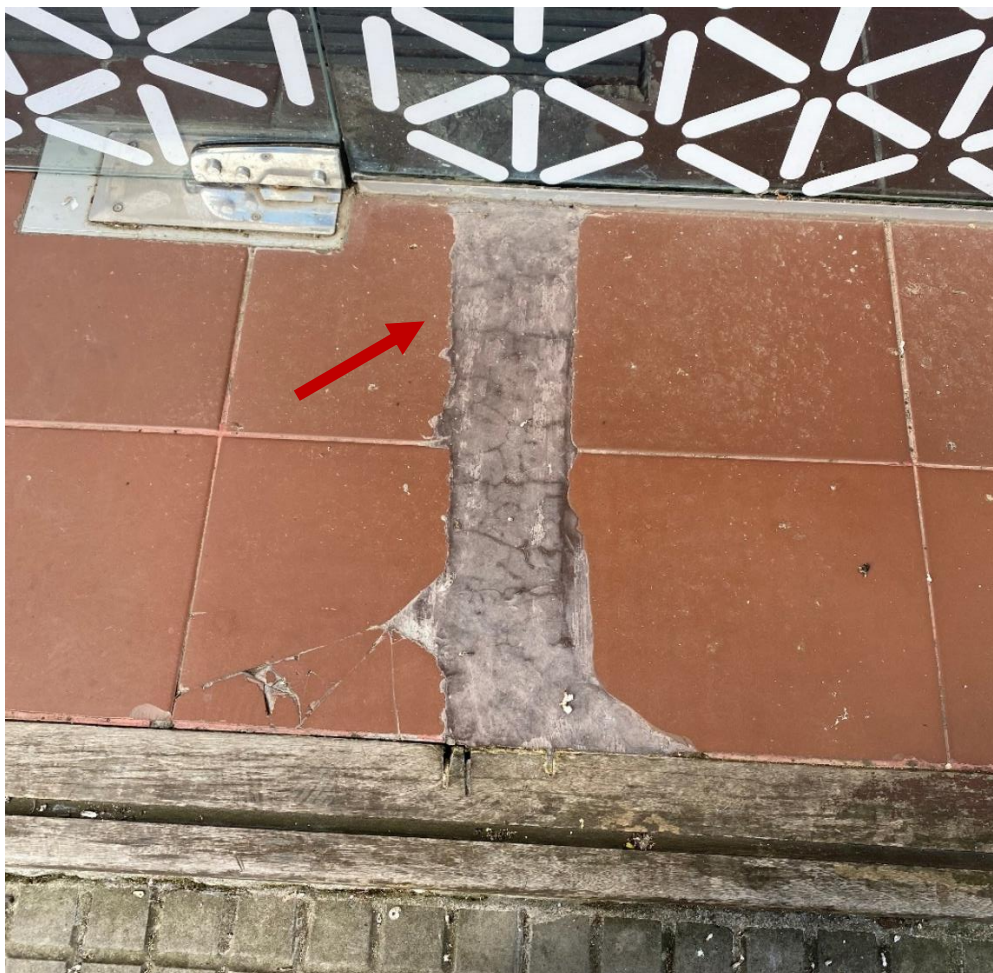
Acceso al edificio, umbral intervenido por desagüe.

El umbral de acceso está deteriorado por la rotura del desagüe de la reguera, amerita su reposición.

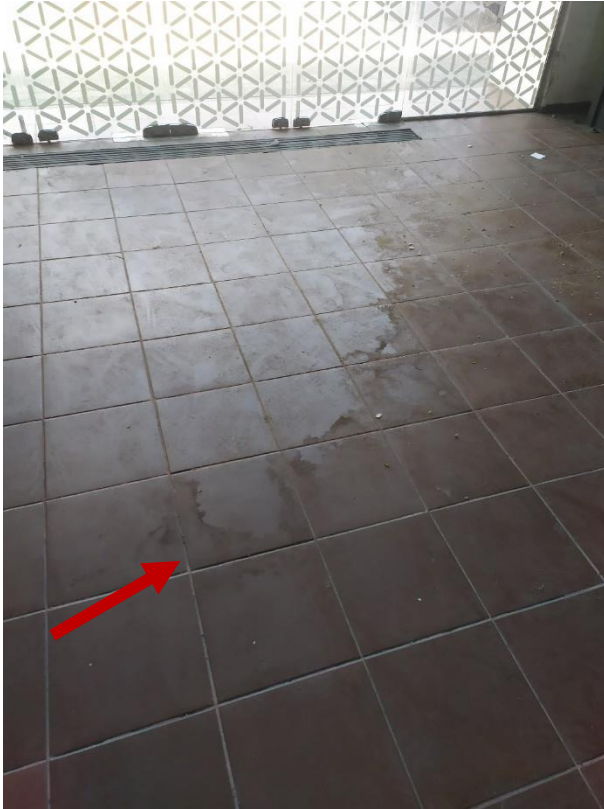
Piso hall principal, con manchas y reparaciones
