MEMORIA DIAGNÓSTICO

Proyecto Sede Cerro Largo Melo
Instituto Tecnológico Regional Norte

Arq. Verónica Suárez

Montevideo 02/2022

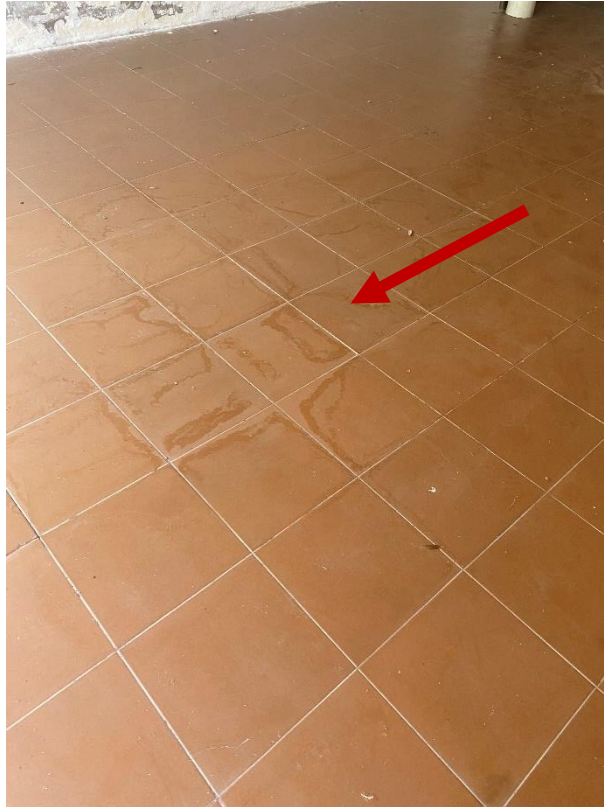
Piso manchado

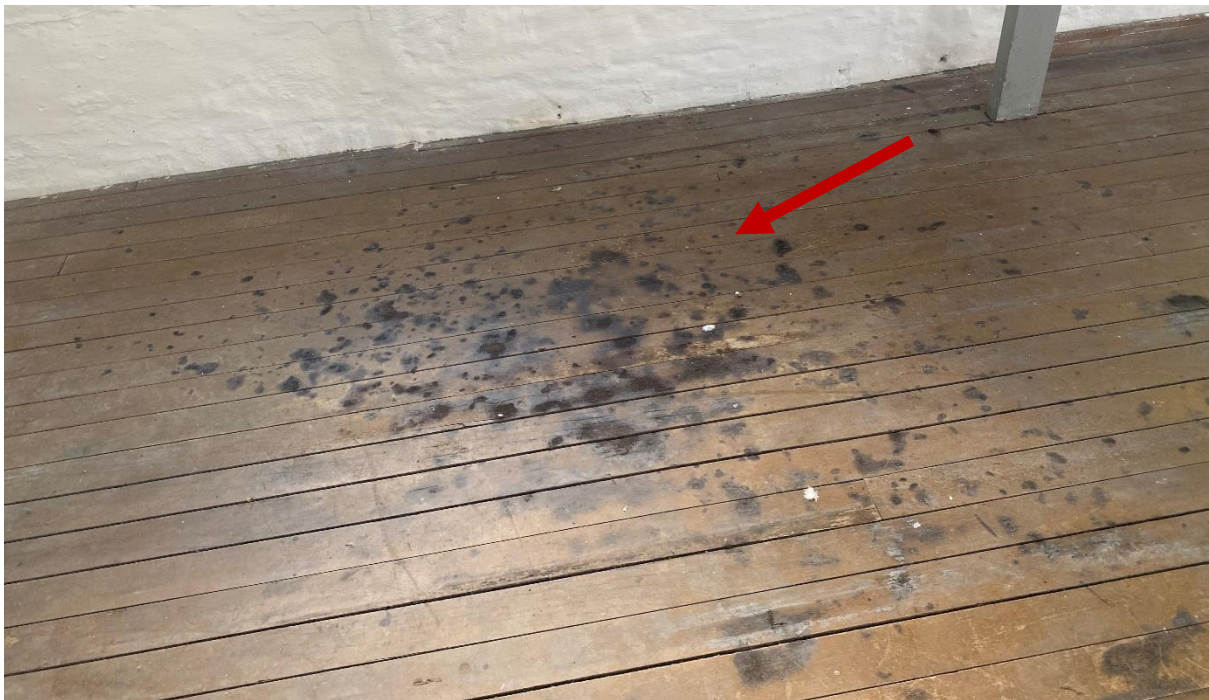
Piso quemado del nivel 1

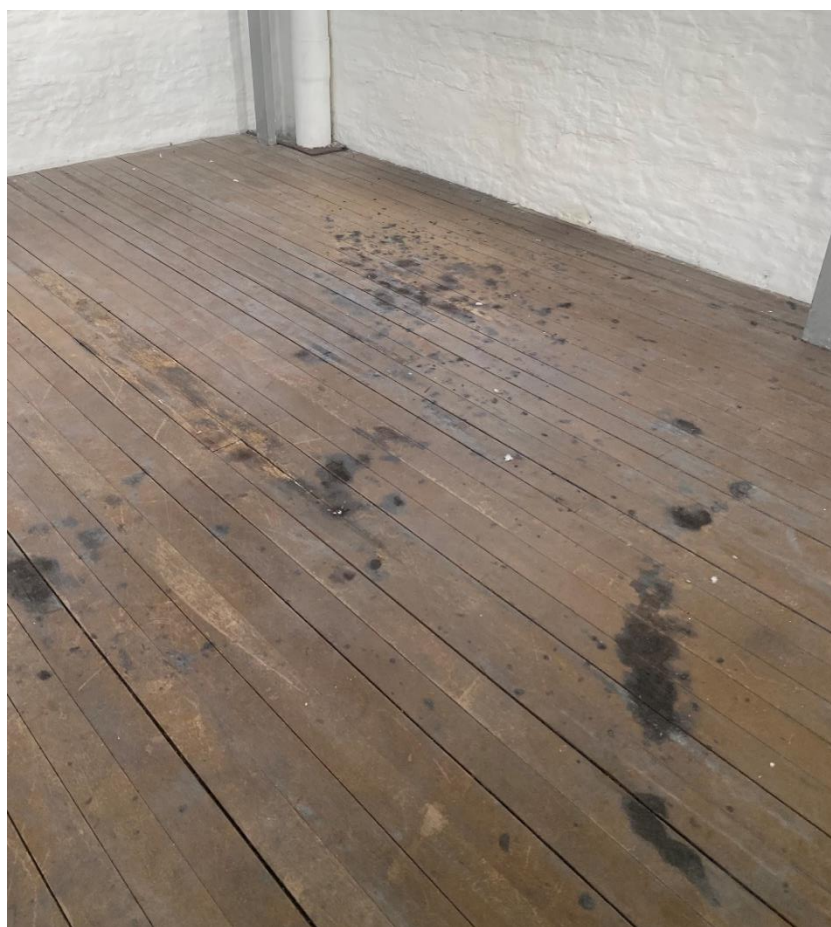
Piso quemado del nivel 1

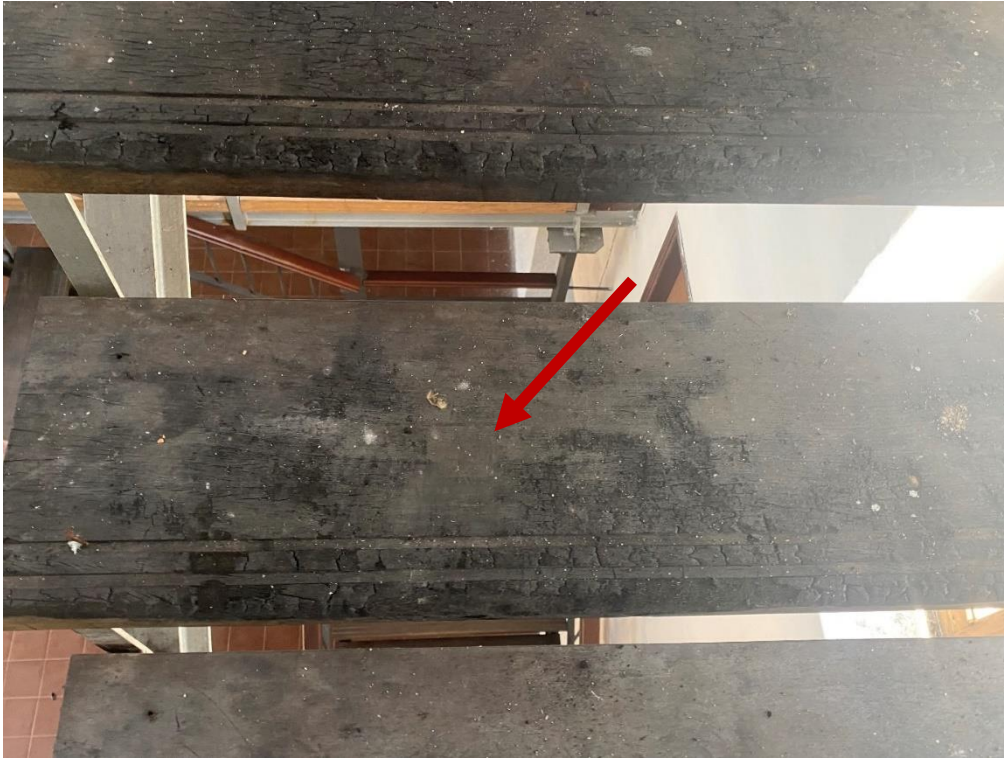
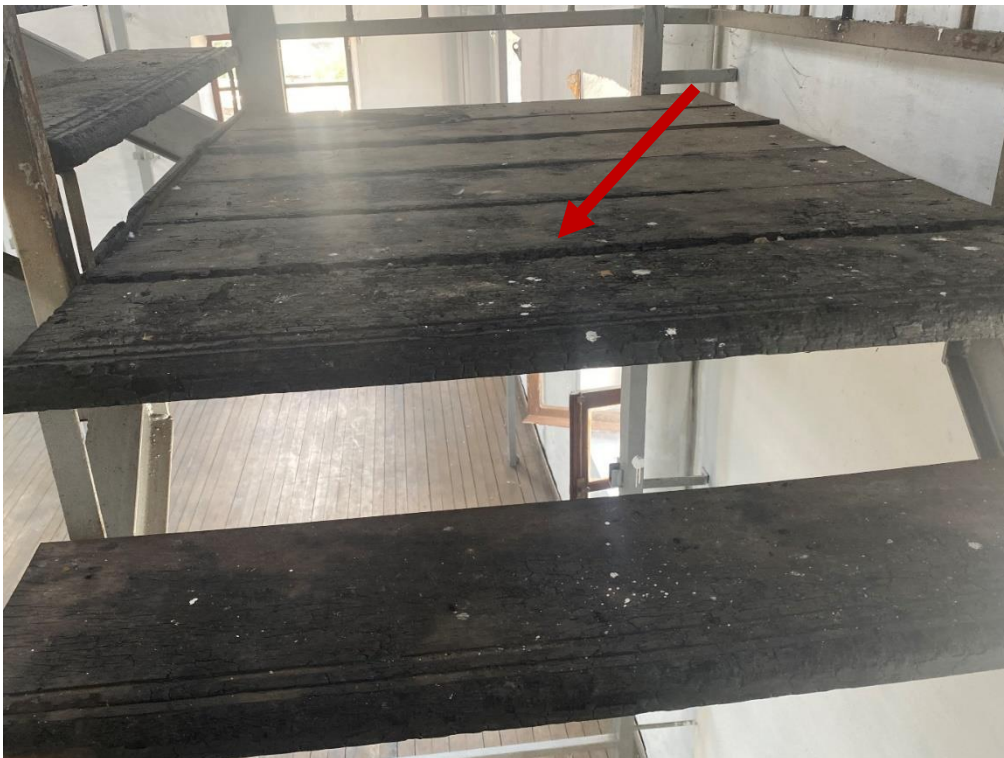
Vista de escalera dañada por el fuego (descanso y escalones)

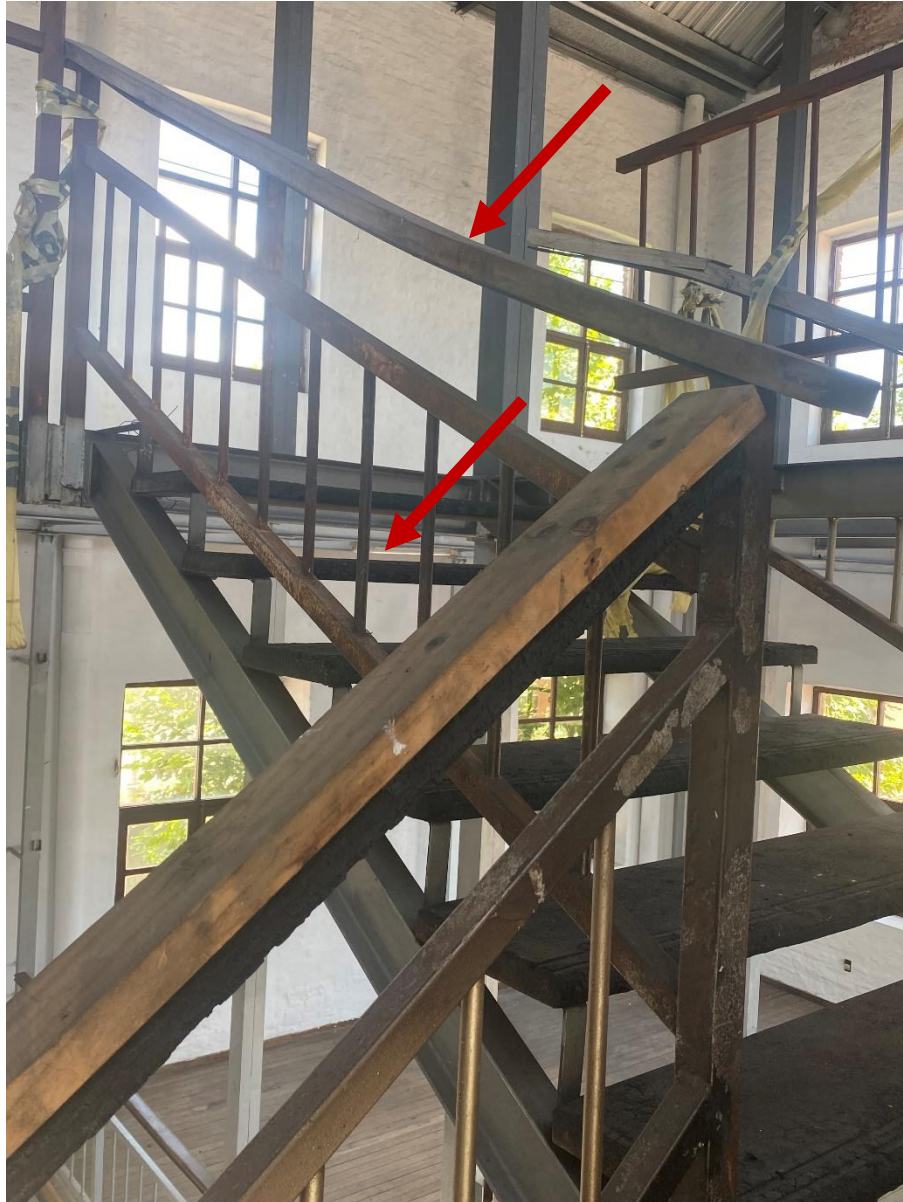
Vista de escalera dañada por el fuego (escalones, barandas)

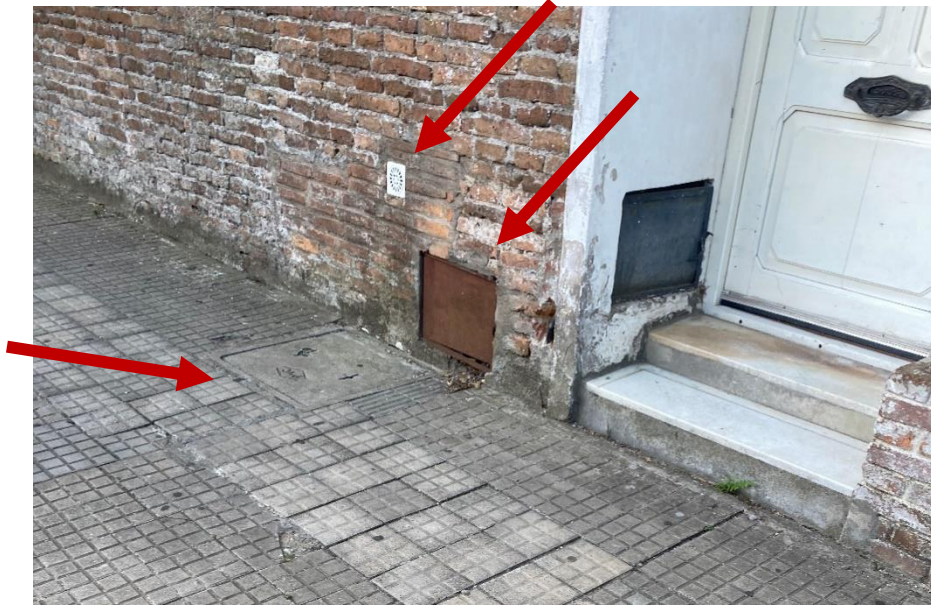
Contador de agua y cámara de pluviales en vereda con ventilación de las columnas de lluvia 1 y 2.

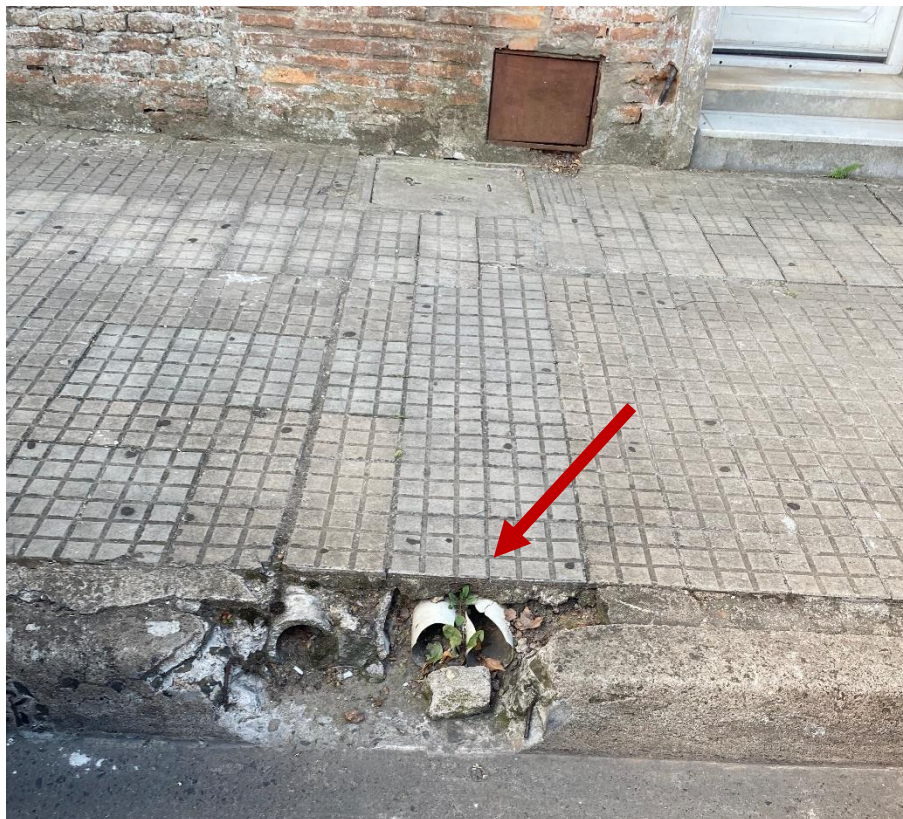
Cantidad y estado de la cañería de pluviales hacia cordón de vereda.

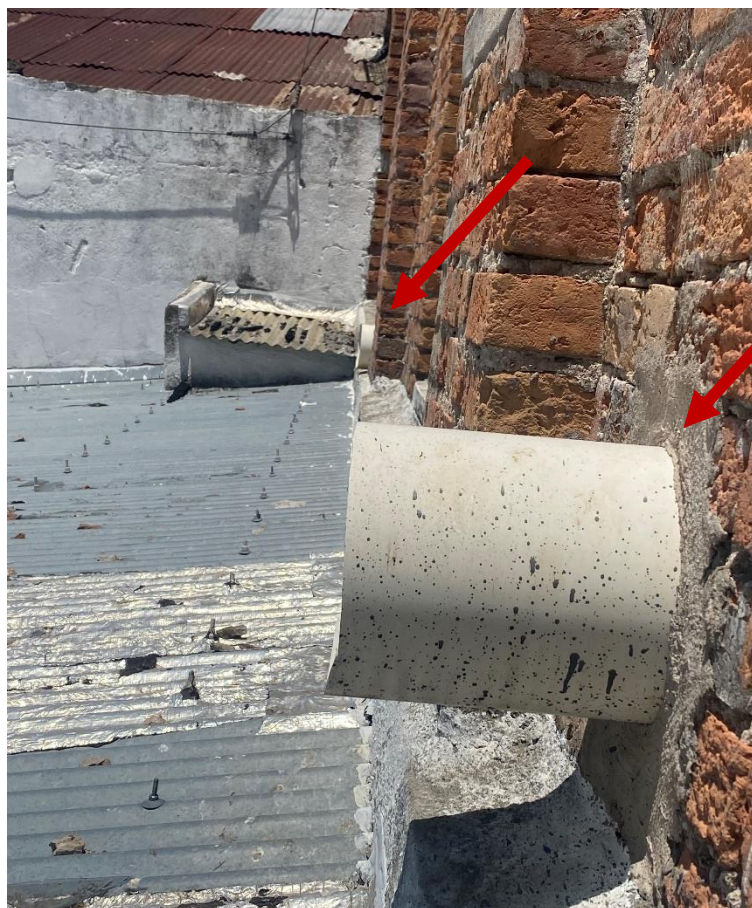
CLLN°3, baja desde canalón hasta nivel 1, donde tiene un desvío que por medio de pase en fachada cae en caída libre sobre techo de chapa identificado como cubierta 2.

CLLN°5, sobre fachada fondo, tiene igual recorrido que columna N°3, desagota en caída libre sobre cubierta 2, previo pase en fachada.

Columnas de lluvia N° 3 y 5 que desagotan en caída libre sobre cubierta 2

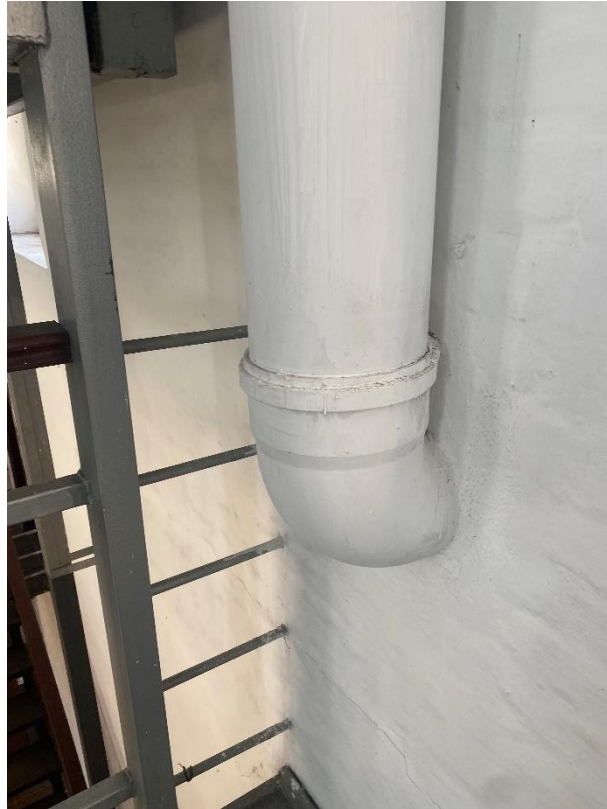
Columna de lluvia N° 5 donde se desvía para salir al exterior.

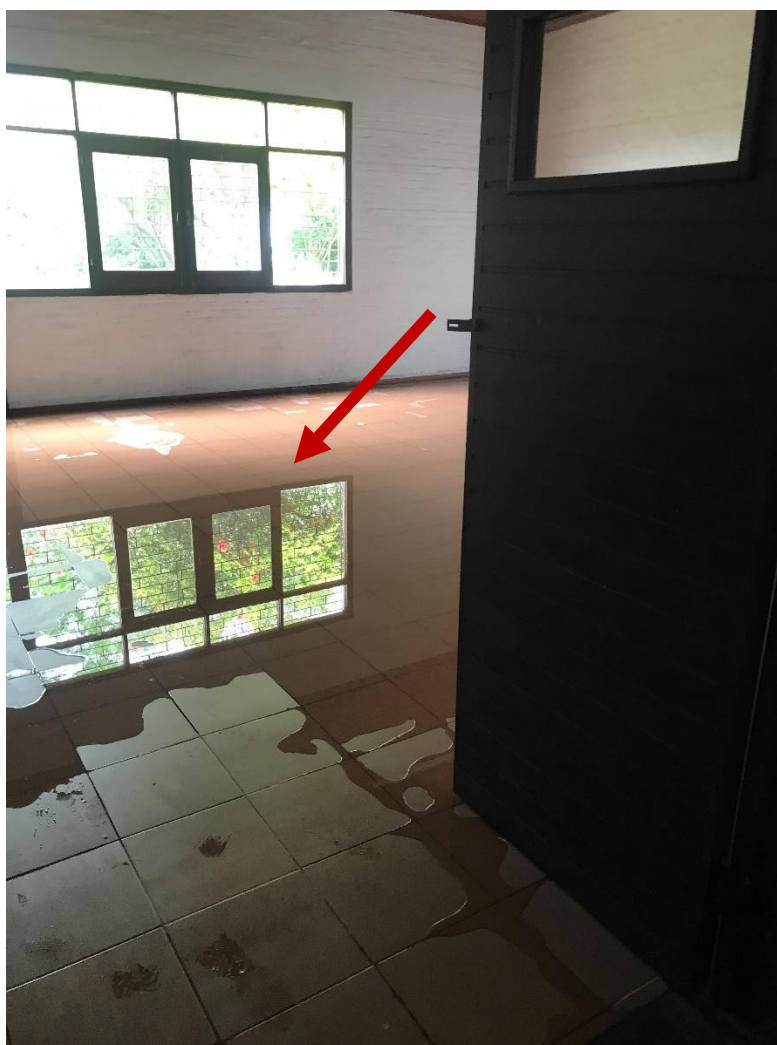
Pérdida de abastecimiento en baño.

Se tiene cortada el agua, porque genera esta situación.

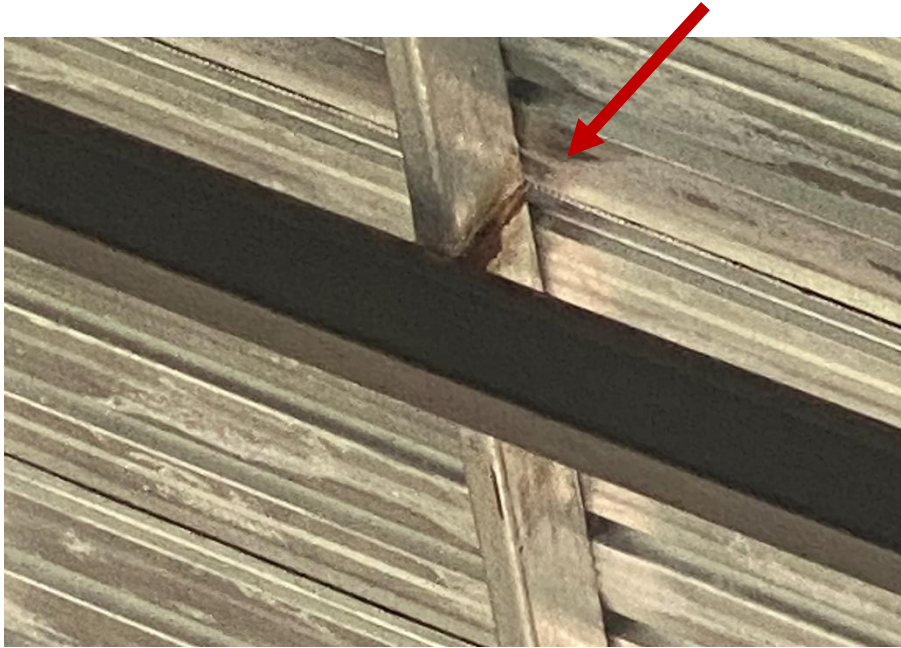
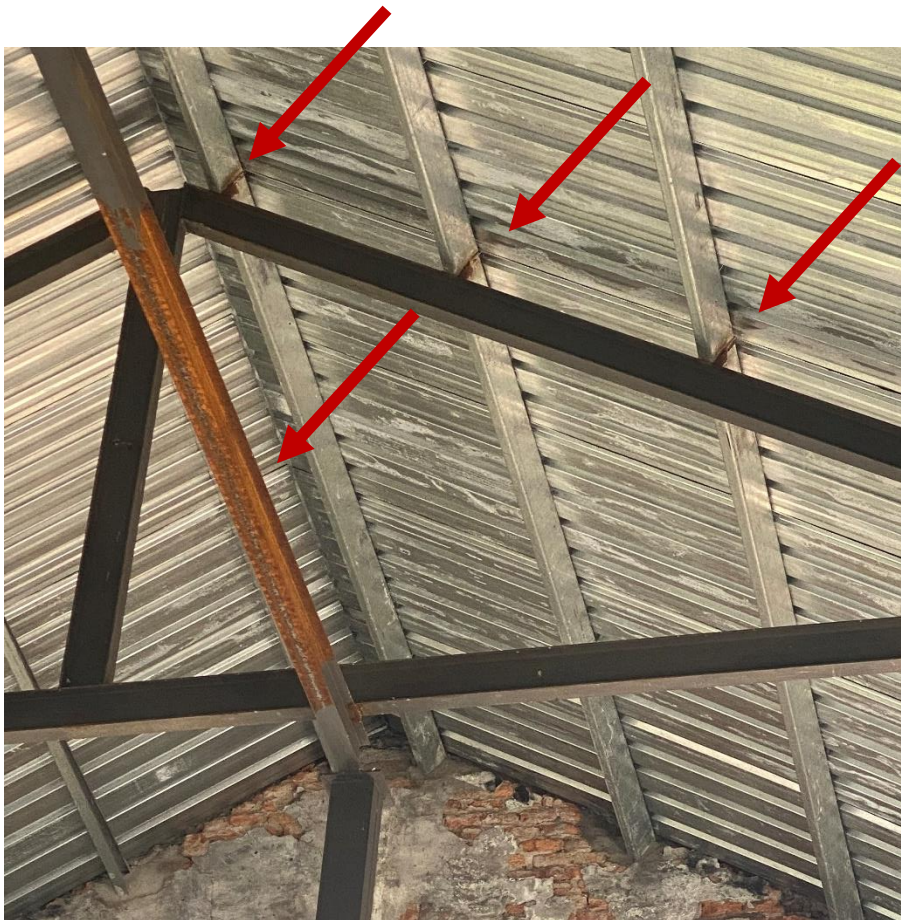
en buen estado. El problema que se encontró fue el siguiente. Todas las visitas fueron realizadas en verano, con días intensos de calor y las temperaturas en la zona son importantes. Se sintieron importantes estruendos (ruidos muy intensos, como estallidos) producto de la dilatación de la chapa en acción con las altas temperaturas. La estructura que sujeta la cubierta se visualiza desde el nivel dos (hasta donde se pudo llegar) las soldaduras de los perfiles que quemaron el galvanizado no tratándolo luego de la soldadura generando oxidación en sectores. Tiene soldados ángulos de hierro donde se notan las manchas. A su vez la estructura superior de perfiles y cerchas tiene vestigios de oxidación.

Cubierta 1. Todas las soldaduras de la estructura están para tratar, así como la estructura metálica de soporte

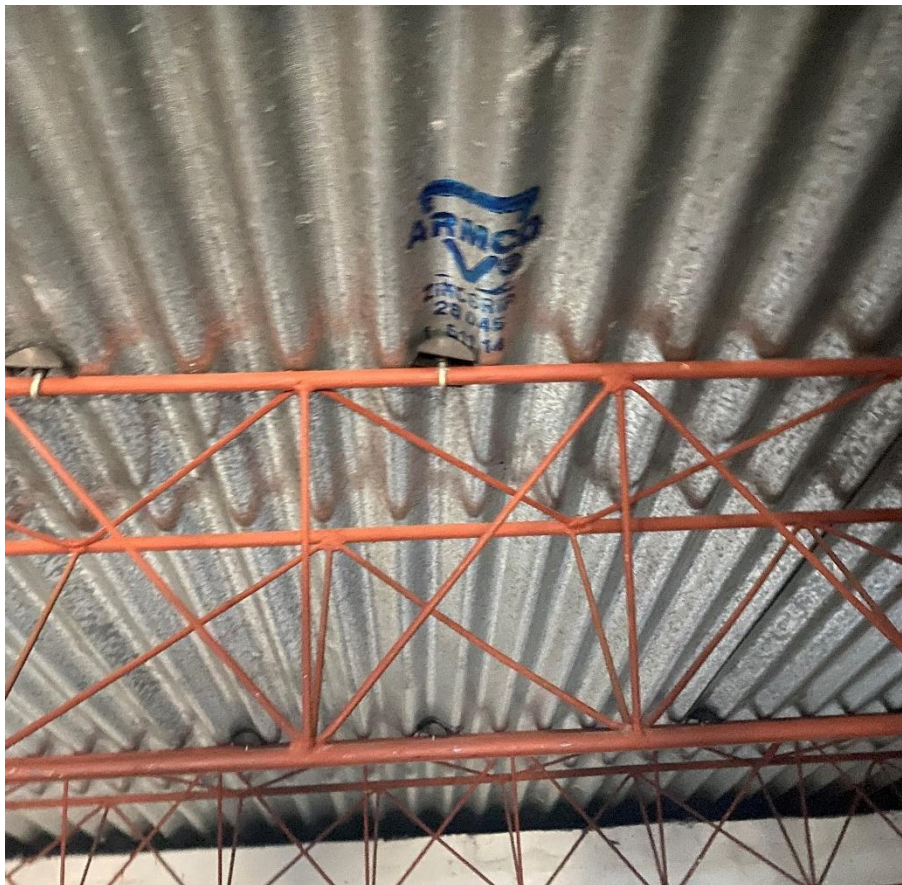
Cubierta 2, vista desde el entrepiso local depósito.

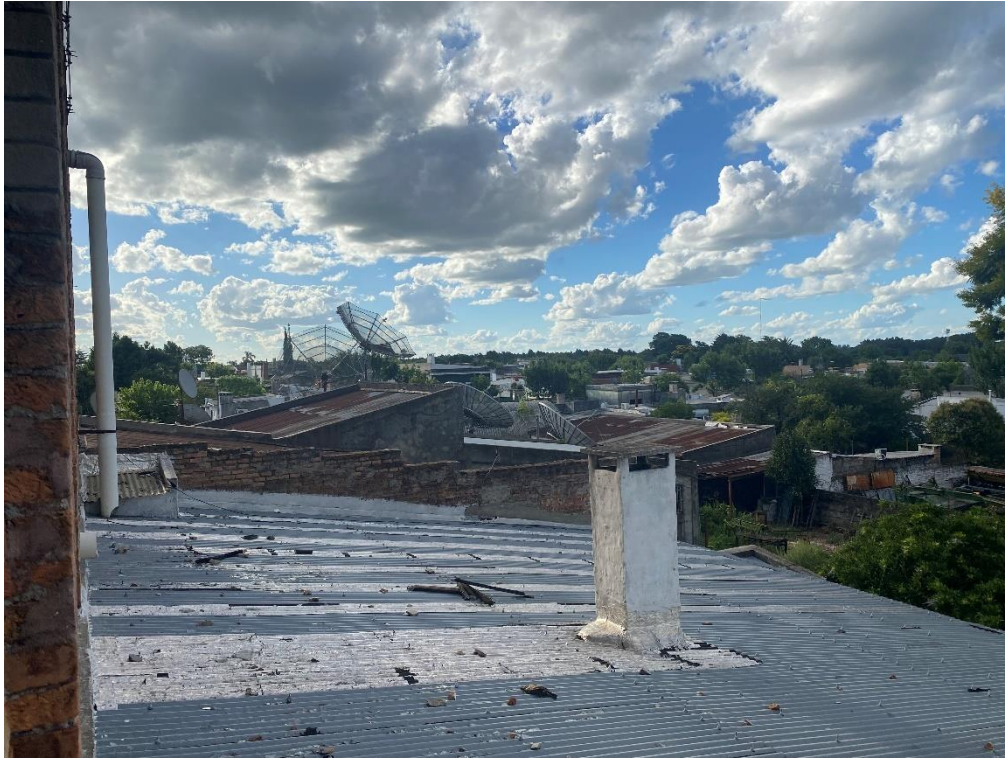
El techo del local depósito futura tisanería es de chapa y apenas tiene vuelo hacia fachada posterior y está en las mismas condiciones que la cubierta dos.

Estado de la cubierta dos

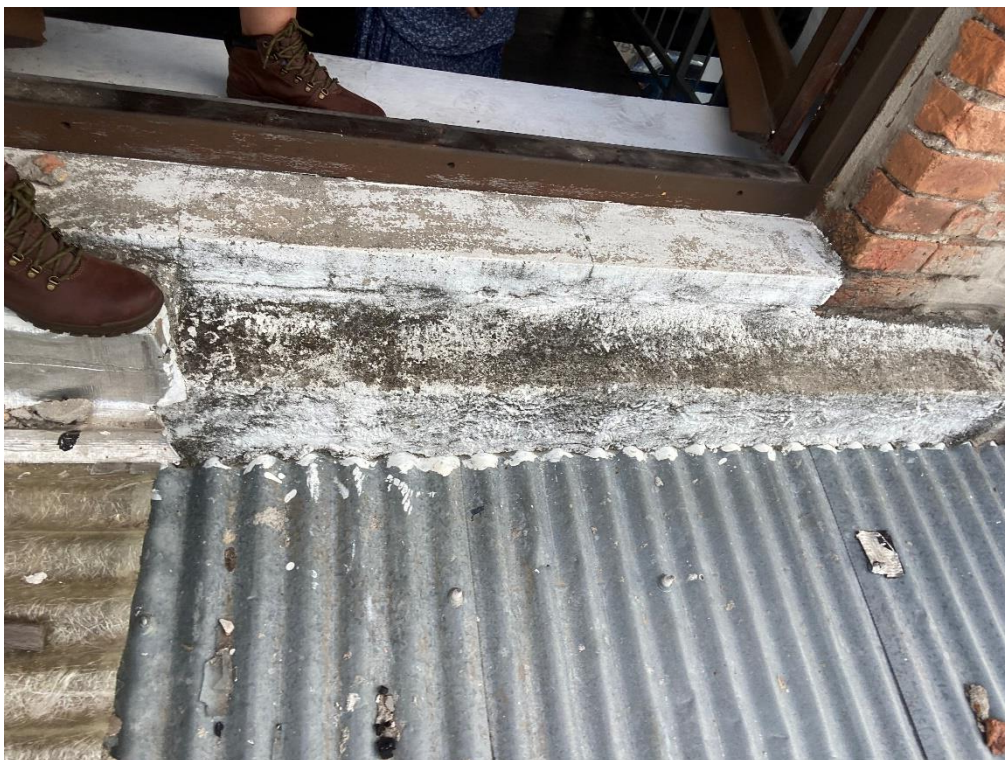
Remate de cubierta dos contra volumen principal (junto a ventana y lucernario)
