Pericia liceo No. 3 San José

**Liceo No 3 San José
Soriano y Massini**

El Objeto de la Pericia es: determinar la causa o las causas de la caída de los revestimientos de fachada, según se presentaron en imágenes aportadas por la empresa Tanarus Construcciones; determinar la causal de la existencia de fisuras presentadas, en los planos verticales de los cerramientos perimetrales e internos.

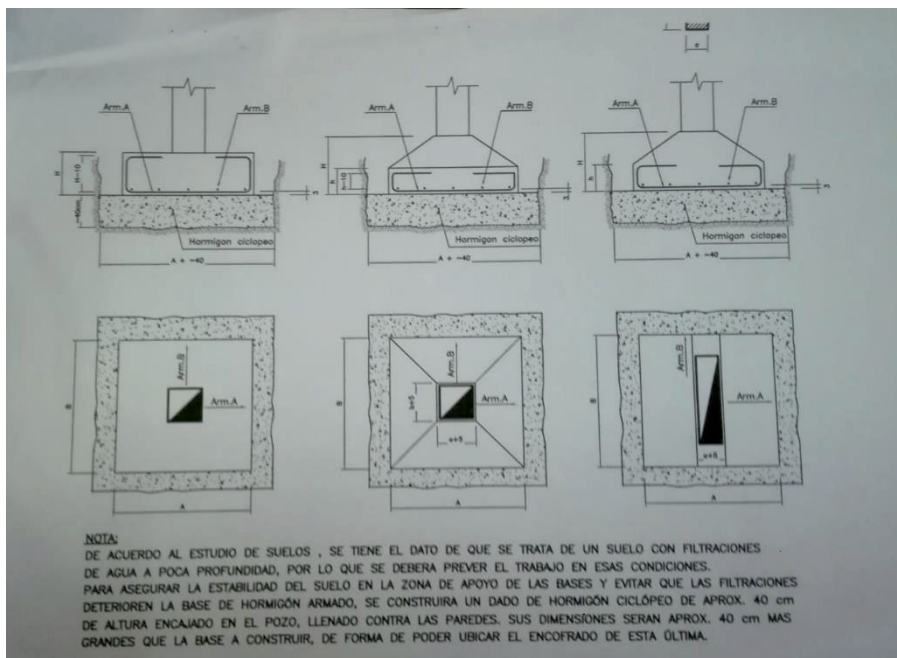
Detalle de resolución de bases de H.A. sobre dado de Hormigón Ciclópeo.

De acuerdo a esta documentación, se reconoció la existencia de una base con filtraciones a poca profundidad. Y se aconsejaba una resolución estructural, para asegurar la estabilidad del suelo, y evitar que las filtraciones deterioren la base de hormigón armado.

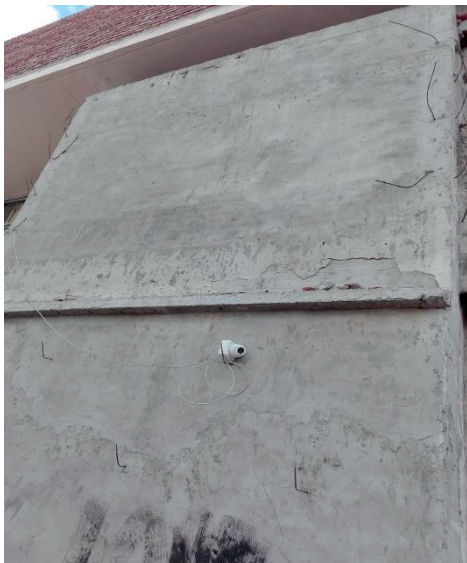
En primera instancia, se detecta una notoria insuficiencia en la cantidad y disposición de grampas de amure, de la cara exterior de la mampostería, que oficia de revestimiento. Las mismas están ubicadas sobre los laterales de los planos verticales, careciendo las mismas en la totalidad de los tramos centrales.

Imagen 1
Insuficientes grampas amure - Este

La caída de los revestimientos, tienen relación directa con la falta de grampas de amure, pero en forma indirecta con el desencuadre de los planos generales, por el descenso de uno de los apoyos.

1) La cantidad de grampas de amure de la cara externa de la mampostería, resulta parcializada e insuficiente, y va contra las normas básicas del buen constructor. Las mismas deben tener una distribución homogénea y triangulada, buscando la mejor repartición de cargas. Esta patología ya ha sido tenida en cuenta por la empresa Tanarus, en las obras que hoy se están realizando. Imagen 1.

1) Esta resolución ya está encaminada, cuidando lo sugerido de la cantidad de grampas por m², con una distribución pareja y de tipo triangulado.

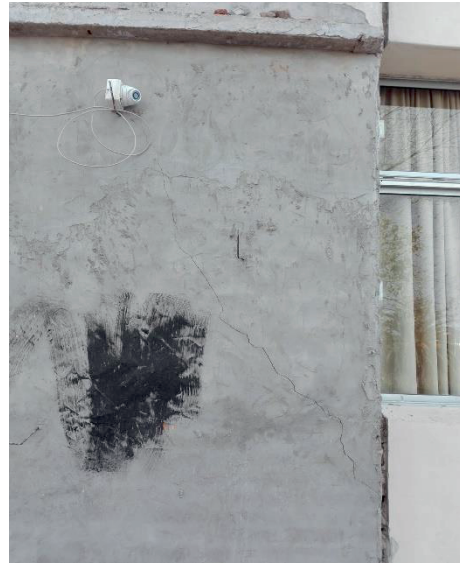
Por otra parte, se verificó en el sector central donde se ubica la batería de baños, fisuras verticales e inclinadas en los interiores de los mismos.

Imagen 2
Fisuración diagonal – baños Este

2) Estas fisuras deberán ser resueltas, una vez resuelta la causal de Primer Orden, que genera su formación. Imágenes 2,5,7, 16, 18, 19, 23, 26 y 27.

Estos sectores, coincidentes con la batería de baños, que están afectados claramente por la napa freática, deberán ser recimentados, en base a la propuesta de pilotes, u otra resolución técnica, resultado de un análisis realizado por un experto calculista.

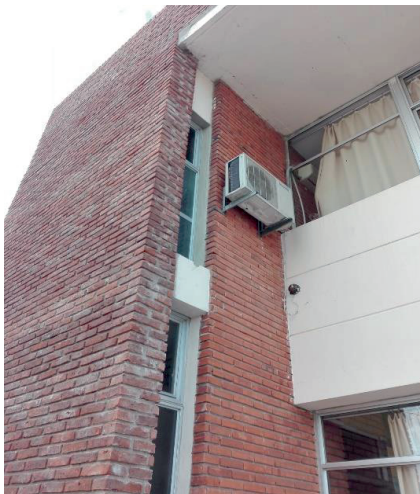
Imagen 3
Vista Este servicios esquina

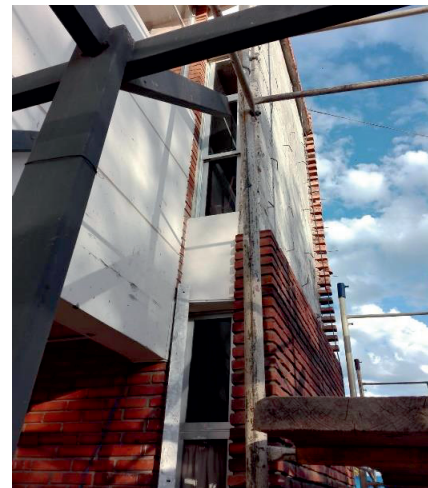
Imagen 4
Vista Oeste servicios esquina

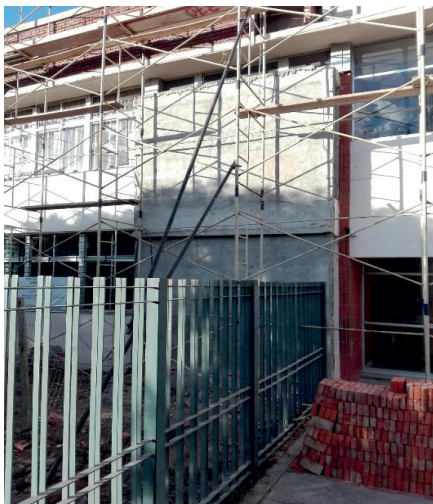
En el exterior, y concentradas en este mismo sector, se encuentran fisuras en diagonal.

Imagen 5
Exterior Baños con fisuración diagonal

4) En este sector, se presenta una patología, que si bien no es importante para la estabilidad de la edificación, si lo es, en cuanto a que la falta de apoyo entre ambas losas, en un tramo tan largo, genera fisuras que se expresan en el nivel de azotea, con fisuras de tendencia horizontal que evidencian una flexión de las mismas losas, lo cual generara un progresivo deterioro de estos dispositivos constructivos, y humedades por filtración, en dependencias próximas, destinadas a clases. Imágenes 6,11,12,13,14 y 15.

Se propone confeccionar apoyos entre dichas losas, tipo pilotines o pilares de sección rectangular equidistantes entre sí y con una distancia de 3 o 4 mts. aproximadamente.

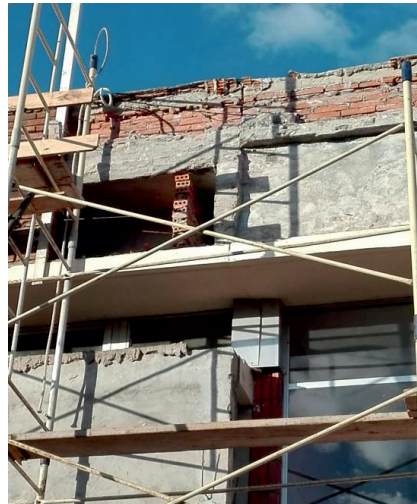
Sobre el plano de fachada N, no existen apoyos verticales entre ambas losas, situación que no se repiten en la fachada opuesta.

Imagen 6
Falta apoyo entre losas, y falla de junta

La conformación de la junta entonces busca que los bloques se puedan asentarse en el terreno en forma diferencial, de acuerdo a sus propios pesos, y resistencias de los terrenos, y además, evita una fisuración de los planos que conforman la corteza del volumen edilicio, que provocaran patologías constructivas, que por lo general se expresan en filtraciones y humedades internas. Imágenes 6,7,9,10,11,16,17.

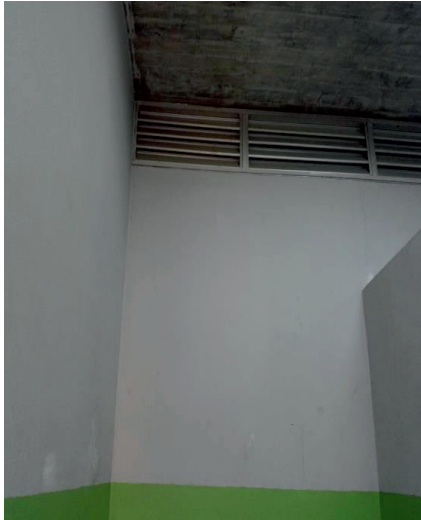
Imagen 7

Fisura en pared lateral coincide con caída de punta

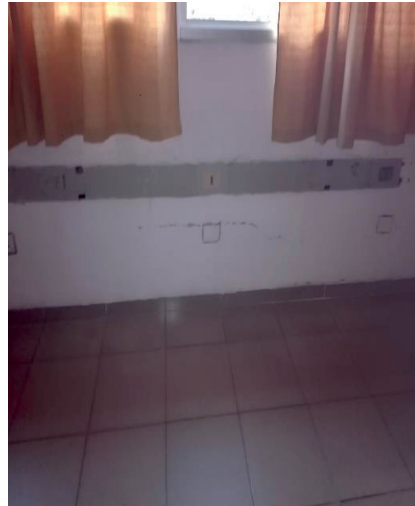
Imagen 8

Fisuración horizontal salón P.A. Este

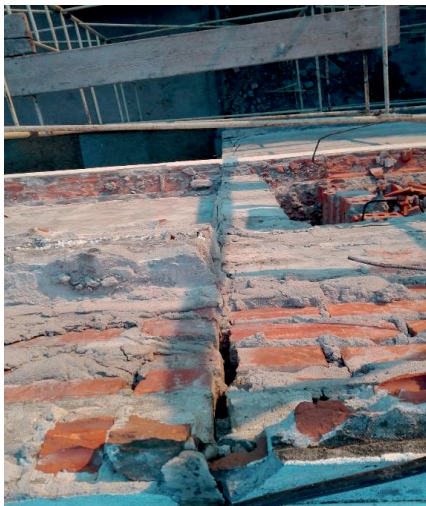
Imagen 9

Otra patología relevada, es la existencia de una junta de trabajo que se expresa en un plano vertical de fachada, y en el interior contiguo a la misma batería de baños. Esa junta de trabajo coincide con el pretil central ubicado en el plano de la azotea, pero no está resuelto como junta de trabajo.

Vista vertical rustico de Junta de Trabajo Oeste. Junta de Trabajo Oeste, vista pretil.

En este edificio, la junta se expresa en fachada y en los interiores en forma clara, eso demuestra la intención de quienes construyeron el edificio, de generar esa junta, pero la misma esta mal conformada.

Se debe general en primera instancia, un recinto dentro del revestimiento y capas interiores, de 40 cm aproximadamente, a los efectos de alojar los elementos que conforman la junta.

La junta en su interior puede presentar una placa de espuma de poliuretano, y por delante de ella, se inserta una junta premoldeada Roundex, que viene presentada en varios espesores, y sirve de respaldo de las capas posteriores. Posteriormente se aplica una mano de APR1 (impermeabilizante específico para juntas de trabajo) a modo de imprimación, para afirmar la banda geotextil, y luego de esto se aplican dos manos mas de APR1 para asegurar la impermeabilización. Se calcula 0,400 Kg/ m. lineal de APR1, que incluye las 3 capas citadas.

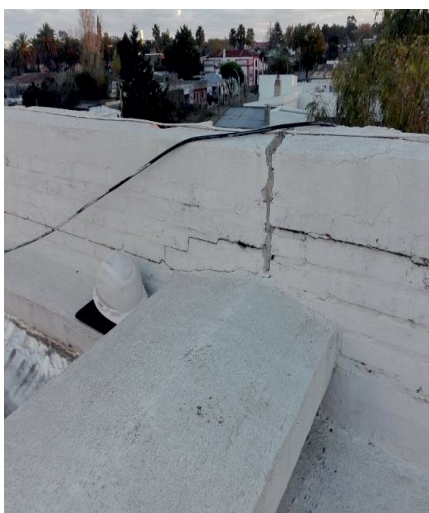
Imagen 11

Junta y fisuras horizontales pretil Oeste.

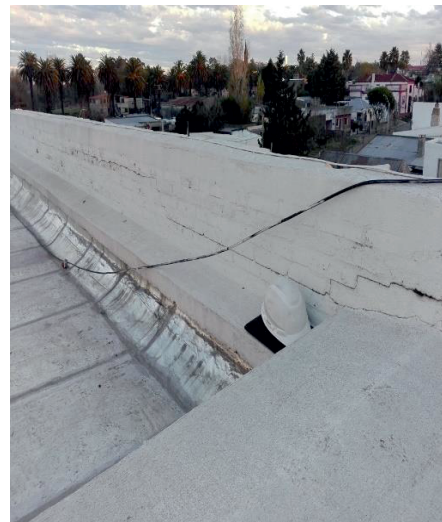
Imagen 12

Fisuras horizontales pretil Oeste

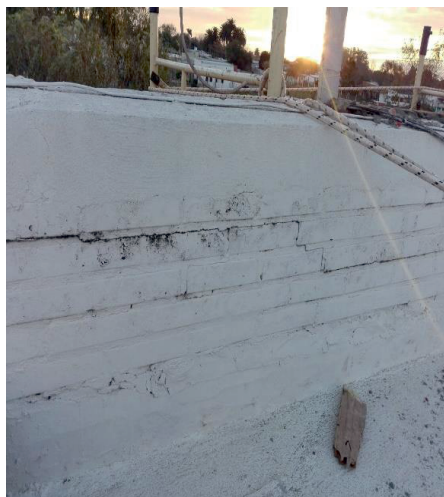
Imagen 13
Fisuras horizontales pretil Este.

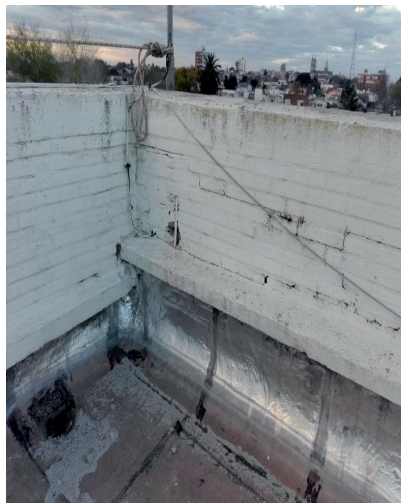
Imagen 14
Fisuras pretil Este, sector cajón salón
Bajada de pluviales.

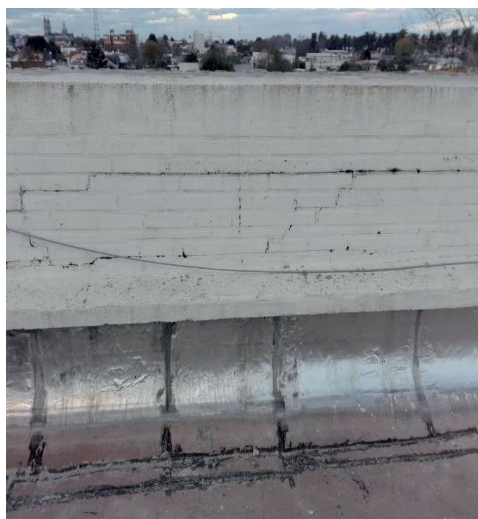
Imagen 15
Fisuras horizontales pretil Este

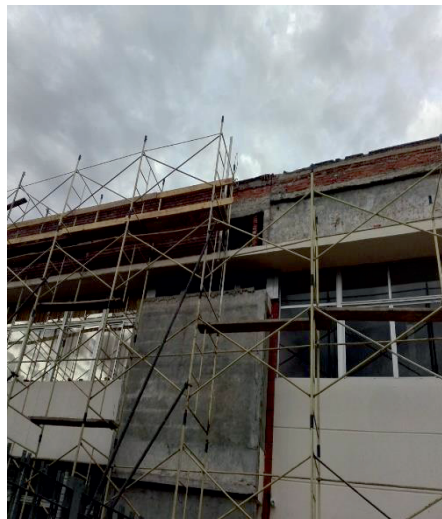
Imagen 16
Junta, falta grampas y fisura diagonal Oeste.

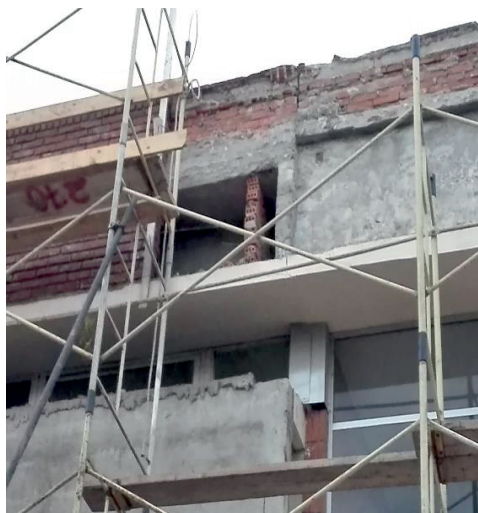
Imagen 17
Juntas y falta grampas Oeste.

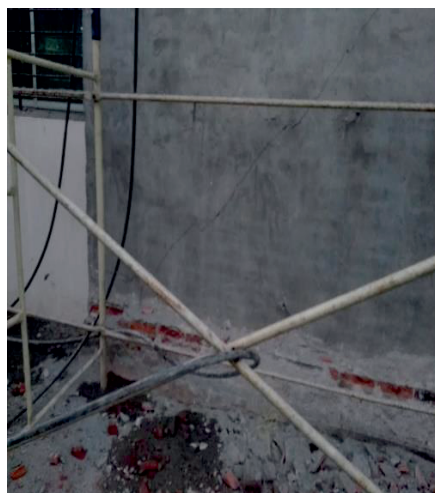
Imagen 18
Fisura diagonal PB Oeste Sector cateos

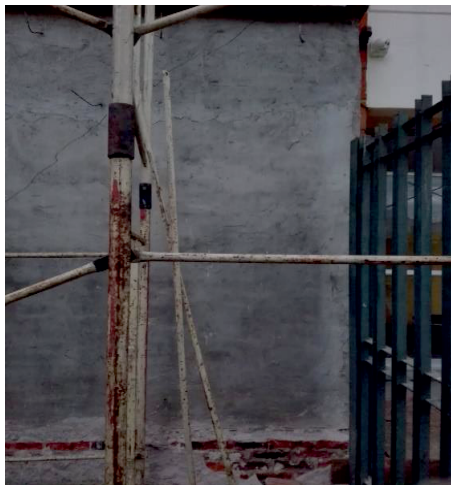
Imagen 19

Ídem vista fisura diagonal sector baños.

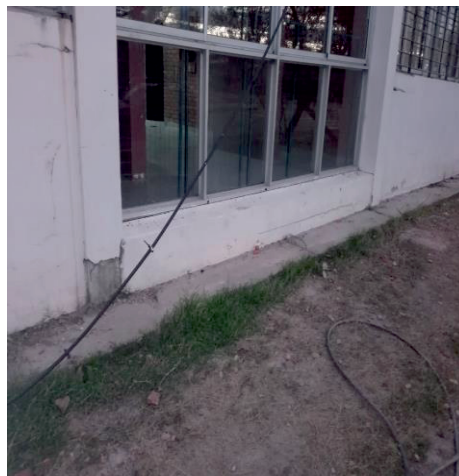
Imagen 20

Sector cateos fachada Norte

En la Fachada Norte, en sector vidriado central, conformando un plano frontal, por delante de línea estructural, se verificaron que los cateos en ambos extremos del vidriado, están llenos de agua. Imágenes 20, 28, 29 y 30.

El ala Norte, que se encuentra sumergida en la napa freática, deberá ser tratada con una resolución técnica similar.

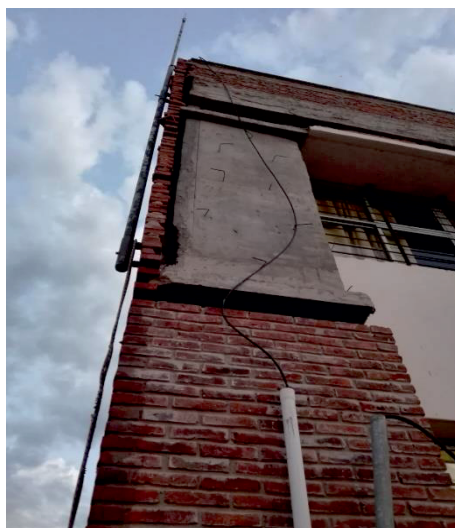
Imagen 21

Revestimiento nuevo en esquina Noreste

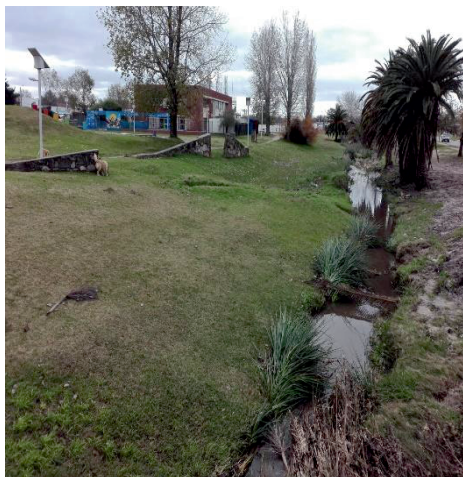
Imagen 22

Vista del Arroyo Mayada y el Liceo 3

Se percibe en esta fecha siguiente a los días de lluvia, que la corriente en dicho arroyo es importante y constante. Los terrenos a las laderas del mismo se presentan con poca firmeza, y existen vestigios de la crecida del arroyo, en los sectores intermedios de la ladera, donde al impacto del calzado se hunde en tierra y agua. Imagen 22.

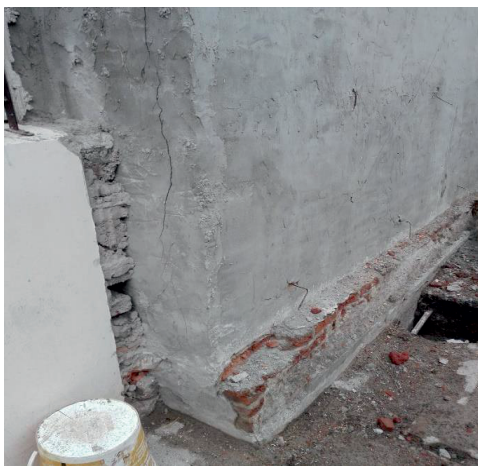
Imagen 23

Fisura en sector servicios Oeste sobre cateos
Coincide con caída expresada en Imagen 7.

Al hacer el relevamiento en la zona de cateos, se verifico que en el sector oeste de servicios, la existencia de una fisura, que va de arriba derecha hacia abajo izquierda, que coincide con una fisura en el plano perpendicular de la misma esquina, que acompaña "tirando hacia abajo" la esquina. Imagen 23.

En primera instancia, se entiende mínimamente necesario, recimentar el sector de servicios que expresa una notoria caída, con fisuras que se expresan tanto en el exterior como el interior de este sector.

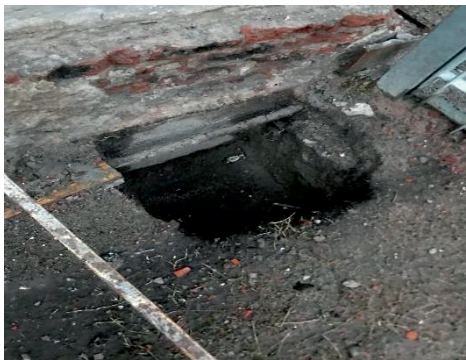
Cateo izquierdo en sector servicios Oeste

En este sector servicios de fachada Oeste, los pozos realizados para los cateos, se encuentran sin agua. Imagen 24 y 25.

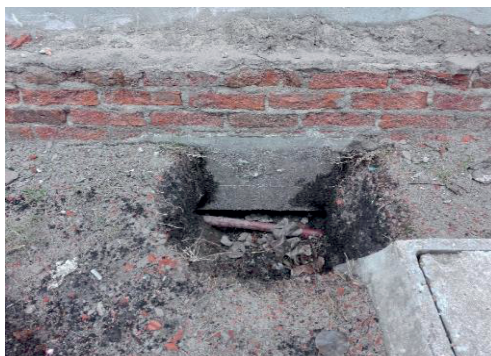
Imagen 25

Cateo apoyo derecho vacío-viga de fundación.

Los mismos dejan al descubierto que la viga de fundación, se encuentra sin material en el descalce. Imagen 25.

En fecha 1 de Julio y luego de las intensas lluvias producidas en el país, los cateos que se habían llenado de agua con la lluvia, habían ya drenado el agua de lluvia y estaban vacíos, dejando al descubierto vigas de cimentación sin material de descalce, las cuales están absorbiendo las descargas directas del sector.

Se sugiere generar una línea de pilotines, que permitan generar una descarga repartida, y a la vez frenar la velocidad de la corriente que provoca el deslave.

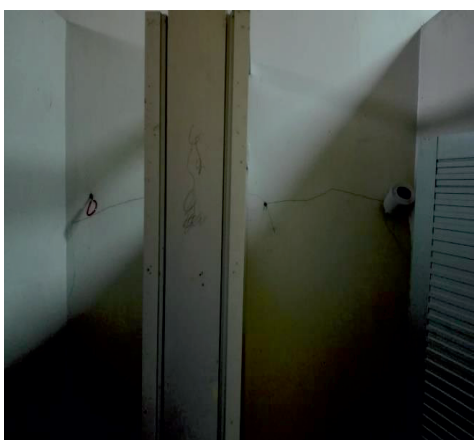
Imagen 26

Baño nivel Planta Alta Fachada Oeste

En el mismo sector oeste, los baños expresan en su interior, una caída del sector en general, con fisuras horizontales en el mismo plano y su perpendicular, acompañando la caída en forma general, coincidente con lo expresado en el mismo sector, en su exterior. Imágenes 26 y 27.

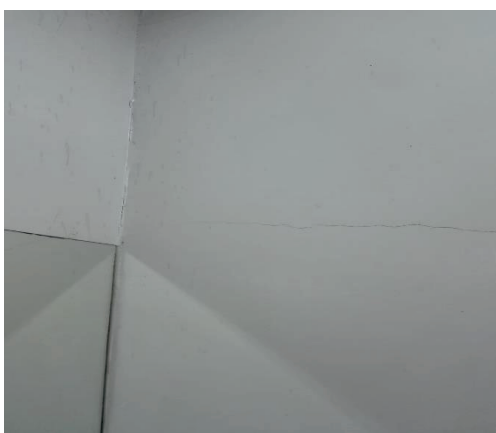
Imagen 27

Ídem Baño PA- Pared ortogonal a fachada Oeste.

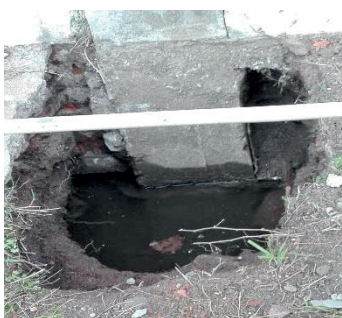
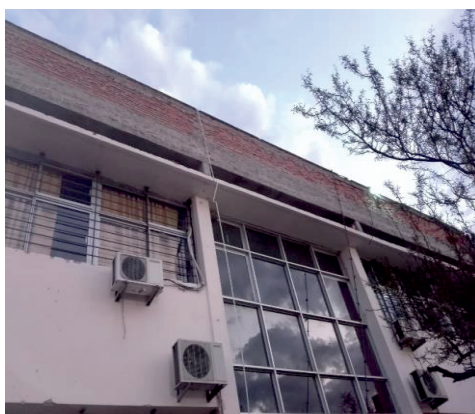
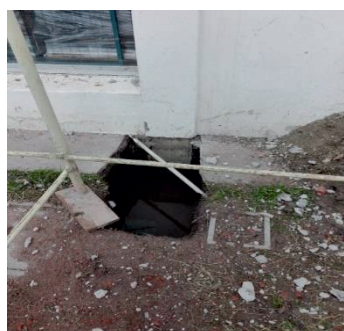
Imágenes 28, 29 y 30- Cateos en Fachada Norte, llenos de agua.

En el ala menor que da al Norte, los pozos realizados por el cateo, permanecían hoy con agua ocultando la viga de cimentación.

Podría ser necesario una solución similar, en el ala Norte, donde están los pozos llenos de agua.
