“INFORME DE ESTADO DE ESTRUCTURA

TANQUE DE AGUA LICEO N°46”

El presente informe es un diagnóstico de causales de las lesiones constructivas existentes y proyecto de mantenimiento correctivo, para el tanque de reserva de agua de hormigón del Liceo N° 46 de Montevideo, ubicado en Camino de las Tropas N° 2428 esq. Luis Batlle Berres.

Montevideo, 08 de marzo de 2022.

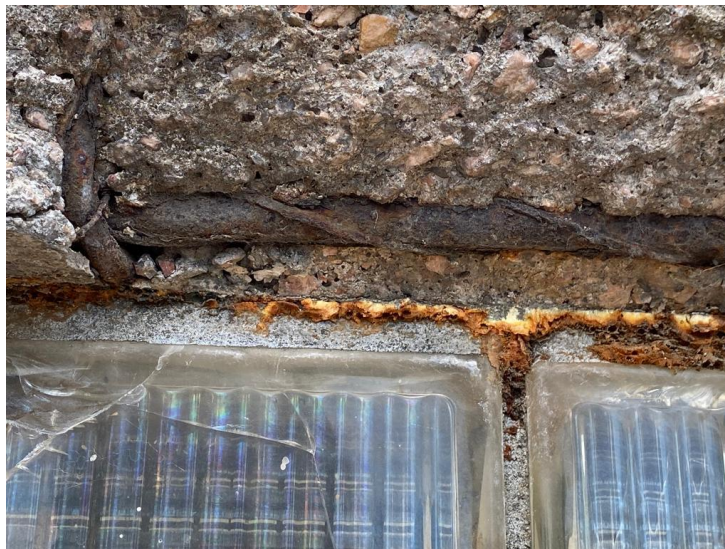
Exterior del tanque de agua

Se observaron fisuras y zonas descascaradas en el exterior del tanque y en el fondo de losa. En los mismos se puede apreciar la armadura con cierto avance en la corrosión.

En los desprendimientos encontrados, tanto en el exterior del tanque como en la losa inferior (sobre escalera), se pudo observar que el recubrimiento era prácticamente nulo, la armadura desprotegida generó un incremento de masa por corrosión, desplazando y siendo así el causal del actual desprendimiento.

- 6) En el muro exterior del tanque (desde la aleta hasta el nivel superior), retirar todas las partes débiles de la estructura de hormigón mediante métodos mecánicos en su preferencia arenado y en caso de no ser posible, con agua a presión acompañada de cepillos de alambre en todas las zonas que se encuentre la armadura expuesta, de manera de quitar toda la corrosión.

- 7) Humedecer el hormigón existente para evitar que este absorba el agua del mortero, no se debe colocar el mortero con agua en la superficie
- 8) Se procederá a aplicar un puente de adherencia en base de resinas epoxi, en todo el perímetro del tanque. Se recomienda Sikadur-32 o similar.

- 9) Se realizará un recubrimiento con mortero de base cementícea para exterior (Artimor 3 en 1 o similar), se deberá utilizar malla de fibra de vidrio de acuerdo con las especificaciones técnicas del producto. El mismo será aplicado todo el mismo día, con un espesor mínimo de 2 centímetros, y se le deberá dar una terminación lisa.

- 10) Se aplicará sobre el nuevo mortero exterior, membrana líquida del tipo SikaFill Elástico o similar, impermeabilizando el 100% de la superficie exterior del tanque de agua, mínimo 2 manos, leer previamente ficha técnica del producto a utilizar.

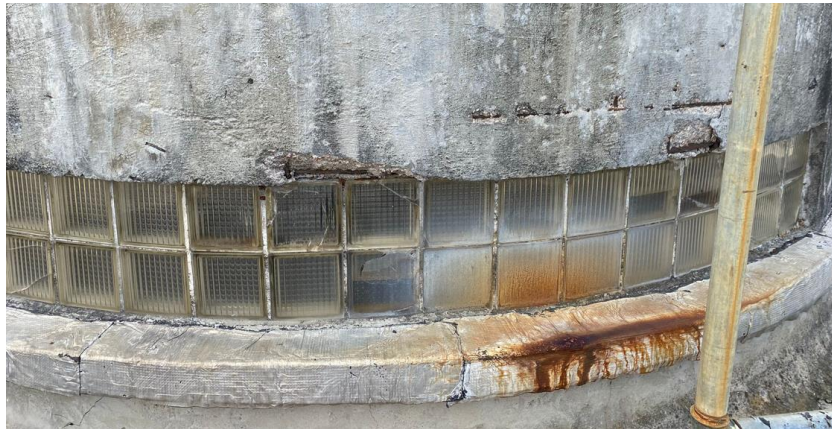
Vanos de ladrillos de vidrio

Un alto porcentaje de los ladrillos de vidrio se encuentran fisurados, con las juntas reseca-
das por la exposición a la intemperie:

Los ladrillos de vidrio fisurados en las aberturas son producto de la presión ejercida por el hormigón armado, nuevamente debido al incremento de masa de la armadura corroída, ya que el vidrio es un material rígido.

- 3) Ya en el exterior del tanque, se deberá retirar la totalidad de los vidrios y mortero utilizados para su sujeción con herramientas manuales.
- 4) Las dos tapas de inspección deberán ser retiradas, lijadas de manera de quitar restos de pintura y óxido, ser pintadas con pintura triple acción, y vueltas a colocar una vez finalizado el revoque exterior, sustituir los tornillos, tuercas y arandelas por piezas nuevas.

- 11) Se colocarán los vidrios con mortero con hidrófugo dejando refundida la junta exterior para posterior colocación un sellante elástico. En la parte superior de estos en la unión con el tanque se colocará poliuretano expandido de manera de absorber las deformaciones del tanque (detalle al finalizar procedimiento constructivo).

- 12) Una vez que haya secado el poliuretano se procederá a cortar con trincheta del lado exterior de manera de conseguir una junta mínima de 5 milímetros de profundidad para luego aplicar un sellante elástico del tipo sikaflex 1A o similar (detalle al finalizar procedimiento constructivo).

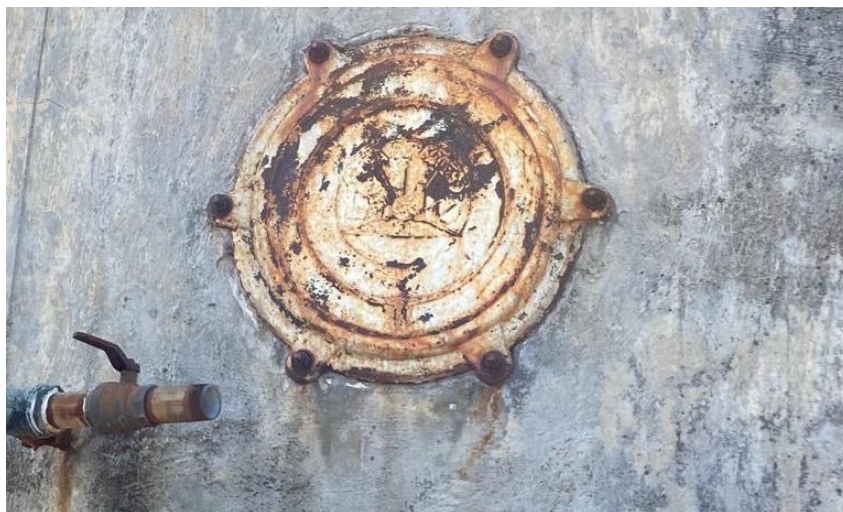
Tapas de inspección y caños de agua

Se pudo observar que ambos se encuentran oxidados y despintados.

La corrosión de las tapas de inspección y en las cañerías de agua son producto de la exposición a la intemperie y la falta de mantenimiento.

- 13) Las cañerías exteriores que se encuentren en desuso deberán ser retiradas; las que se encuentren funcionando deberán ser lijadas y pintadas con pintura triple acción una vez finalizado el revoque exterior.

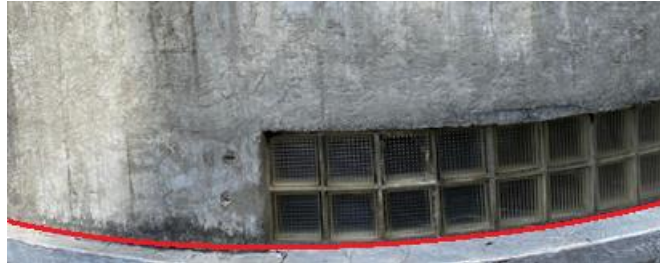
Unión entre azotea y muro del tanque

Se observaron fisuras en la unión entre la aleta que une la impermeabilización de la azotea con la pared del tanque. Estas fisuras pueden llegar a ocasionar filtraciones de agua. Desde la dirección del liceo nos informaron que en días de lluvia se genera una gotera sobre la escalera.

- 5) Reforzar la impermeabilización de la aleta existente con una nueva membrana asfáltica cubriendo el 100% de la superficie de la aleta, desde el borde hasta el plomo exterior del muro del tanque, la pendiente de la aleta debe ser mayor a un 4%, de ser necesario previo a la colocación, realizar un mortero de nivelación. En zona de vanos la nueva membrana asfáltica deberá cubrir un mínimo de 20 mm hacia adentro del plomo exterior de los ladrillos de vidrio, de manera tal que al colocar los mismos, éstos apoyen 20 mm sobre la nueva membrana (detalle al finalizar procedimiento constructivo). No se podrá utilizar membrana en frío.

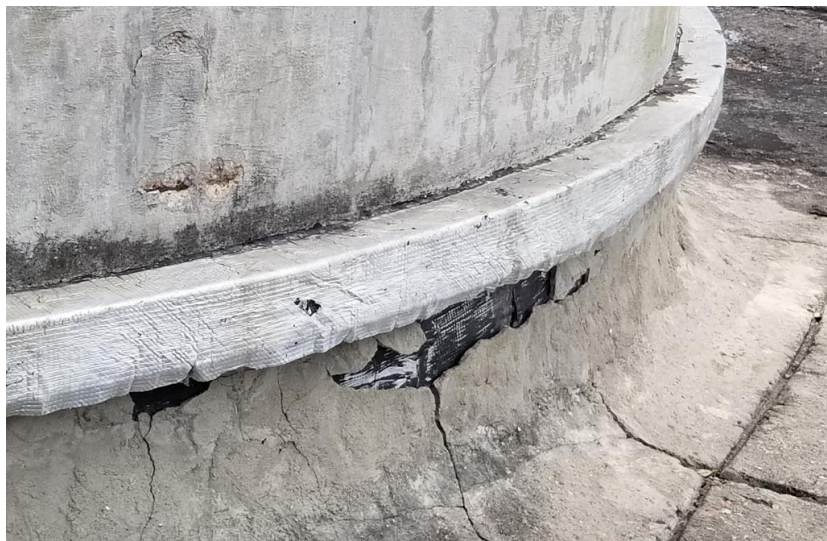
Impermeabilización exterior bajo losa

Se pudo observar que la carpeta que se encuentra por encima de la membrana se encuentra reseca, fisurada y en algunas partes desprendida:

La carpeta reseca y fisurada es producto de que el espesor en algunos lugares es insuficiente y se encuentra a la intemperie.

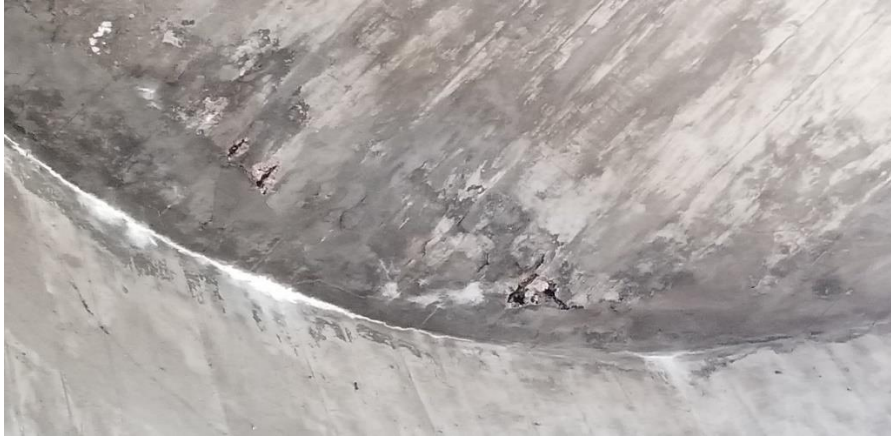
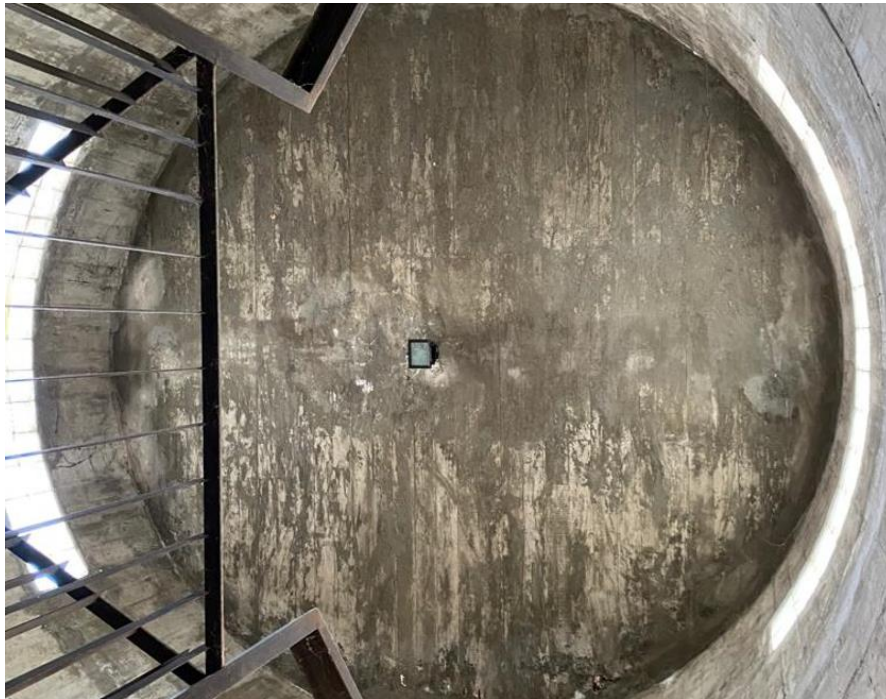
Losa de fondo de tanque – Techo de escalera (interior)

Se observaron algunos desprendimientos del hormigón con armadura vista, así como algunas pequeñas fisuras.

- 14) Para la parte inferior de la losa (techo de escaleras), se deberá retirar todas las partículas flojas con cepillo de alambre y luego aplicar un mortero de reparación con base de cemento, de un solo componente, modificado con polímeros, del tipo SIKA TOP 121 o similar.

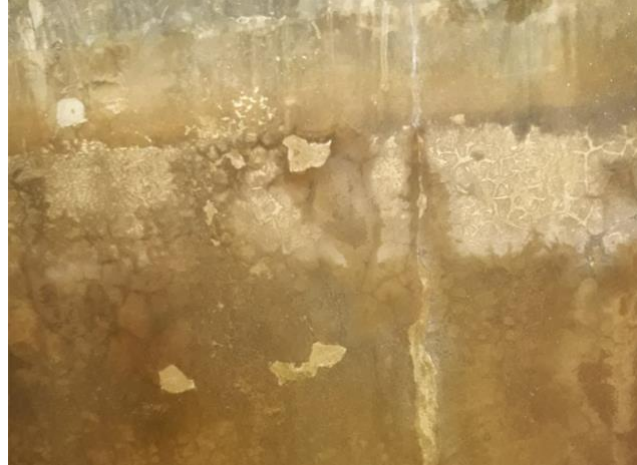
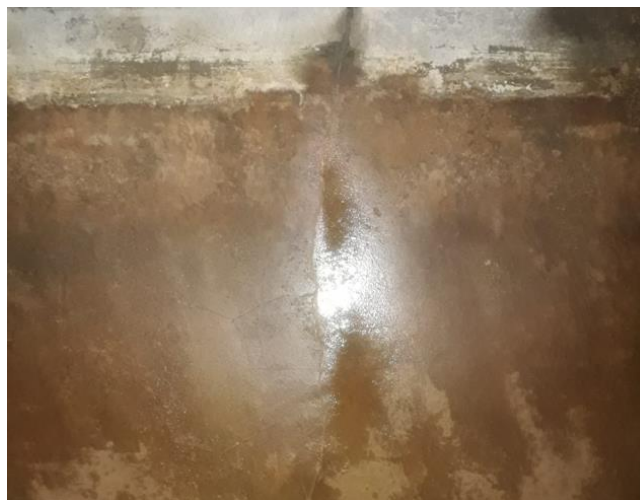
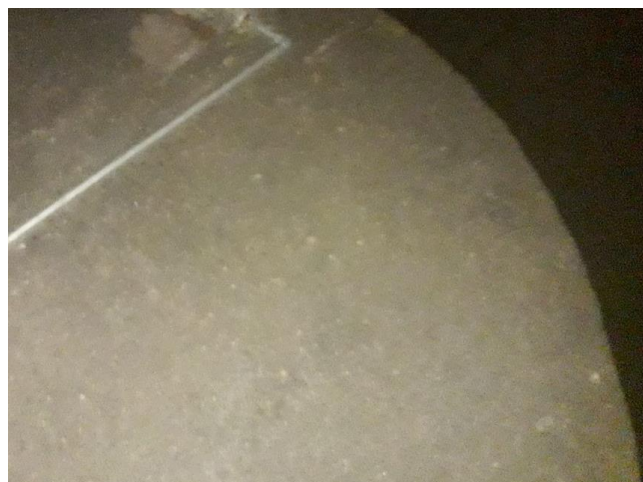
Interior del tanque de agua

Se pudo observar que internamente el tanque se encuentra dividido en dos compartimentos y uno de ellos en desuso. En ambos compartimentos se puede observar falta de impermeabilización por falta de mantenimiento tanto en el piso como en las paredes:

Las partes débiles e impermeabilización insuficiente encontrada en el interior del tanque son producto de la falta de mantenimientos periódicos para reservorios de agua de este tipo.

- 1) Vaciar el tanque previo al comienzo de los trabajos.
- 2) En el interior se deberán remover todas las partes débiles mediante cepillado de alambre. En las partes que la superficie se encuentre irregular o existan ángulos vivos, se reparará con mortero de arena y portland. Una vez retiradas todas las partes sueltas y el polvo, se procederá a aplicar un revestimiento flexible de 2 componentes a base de cemento modificado con polímeros del tipo SikaTopSeal-107 o similar. Esta tarea se podrá realizar previo a cualquier otra tarea, o al finalizar la totalidad de estas esperando un tiempo prudencial para que el revoque exterior no sea dañado al acceder al interior del tanque.
