Informe Estructura del bloque de acceso del Instituto Nacional de Enseñanza Técnica (INET)

Autor: Ing. Civil Estructural Emilio Coitiño
e-mail: emilieteodoro@hotmail.com

30 de mayo de 2022

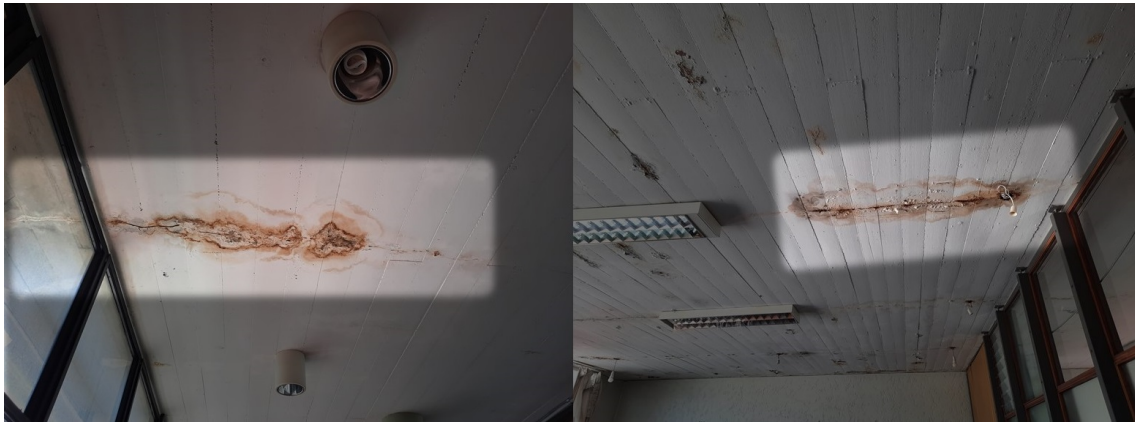
Según el relevamiento realizado ¹se pudo constatar que las losas presentan las patologías mencionadas aproximadamente a mitad de luz entre pilares, según se observa en la figura 3.

Figura 3: *Fotografías de algunas zonas del interior de las losas (Fuente: Relevamiento).*

Esta situación se debe a que en esa zona de las losas, el momento flector es máximo y por lo tanto las tracciones (y compresiones) son máximas también, generando estas fisuras. En principio, fisuras en esta ubicación son normales pero permiten el ingreso de agentes corrosivos a las armaduras (u otro tipo de conducto metálico interior al hormigón como pueden ser pases para el cableado de suministro de electricidad), perdiendo éstas la protección que el hormigón les suministra.

- 1) Debe picarse el hormigón cuidadosamente en la zona perjudicada, de este modo quedará absolutamente expuesto el sector de la armadura que esté dañado.
- 2) Se deberá limpiar, con cepillo metálico, la armadura para quitarle el óxido y todo tipo de sustancia o componente que no deba estar ahí (suciedad, materia orgánica, líquidos, etc). Además, deberá quitarse **totalmente** la capa de polvo y fragmentos sueltos de hormigón.
- 3) Luego del paso anterior se espera que la varilla haya perdido diámetro debido al retiro de fragmentos corroídos, por lo deberá suplementarse por otra(s) varilla(s) de tal modo que la cuantía mecánica de esa sección sea igual o mayor a la que existía previamente al episodio corrosivo. En la figura 5 se detalla la sección mencionada.

- 4) Tanto a la armadura existente como la suplementaria se le aplicará algún producto pasivante, a modo de ejemplo se cita el producto SikaTop Armatec - 108 o cualquier otro producto y/o marca que tenga las mismas capacidades, para protegerla de futuros agentes corrosivos.
- 5) Con la armadura en condiciones y el hormigón limpio de polvo, se aplicará algún puente adherente, se recomienda el producto Sikadur - 32 Gel o similar.
- 6) Se procederá a realizar el encofrado y hormigonado de la zona afectada para cubrir la armadura. Es importante que el hormigón nuevo colocado tenga comportamiento reológico parecido al existente, para evitar dilataciones/contracciones incoherentes entre estos hormigones.

6.1) Cuando la reparación se esté realizando en la cara inferior de la losa, se actuará de la siguiente manera: el hormigón se colocará de modo que la armadura quede totalmente embebida en el. Una de las formas más comunes, si el contexto físico lo permite, es desde el interior del recinto (cuyo techo es la losa a reparar), donde el operador irá colocando el hormigón por una ventana en el encofrado. Dicha ventana tendrá que permitir la entrada de hormigón y la salida de aire ocluido en el mismo. Otra opción menos frecuente pero que puede ser de utilidad es trabajar desde el exterior, donde se ira colando el hormigón fluido por medio de vainas: una servirá de entrada y la(s) otra(s) de

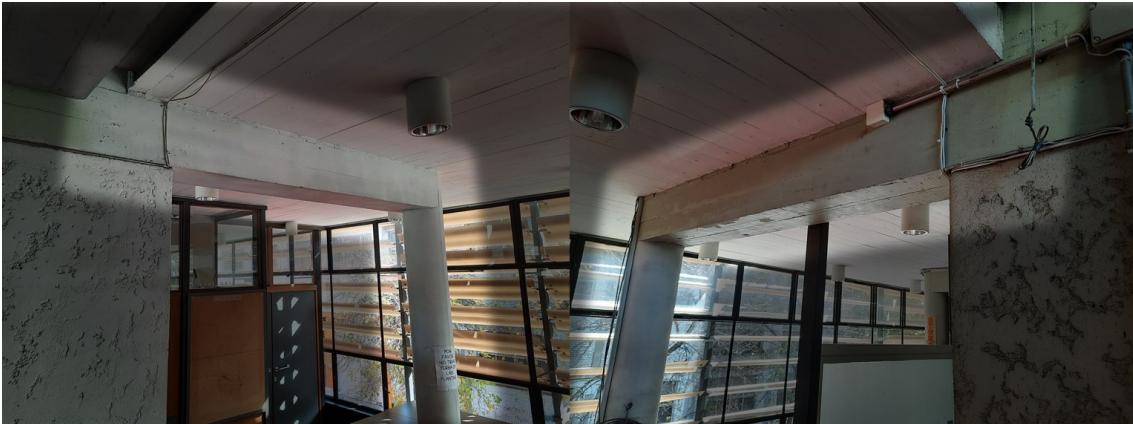
Las vigas y pilares no presentan mayores problemas, como se puede observar en las figura 8, por lo que no se recomienda que sean intervenidas en esta oportunidad.

Figura 8: *Fotografías que ejemplifican el estado general de vigas y pilares (Fuente: Relevamiento).*

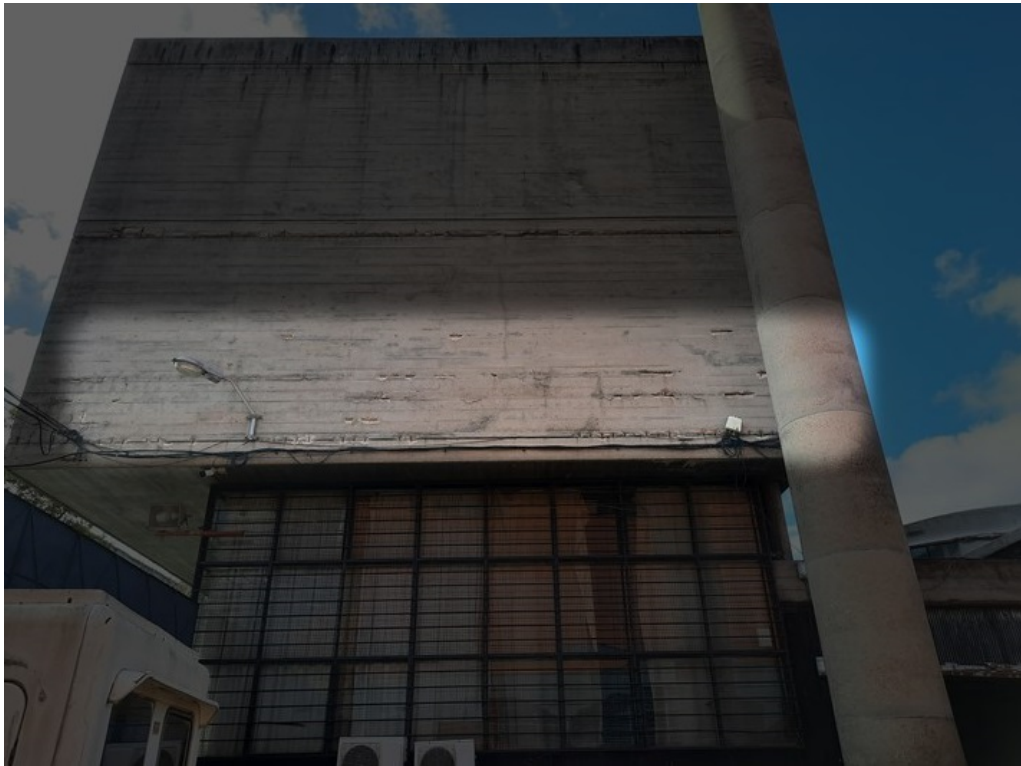
Los muros laterales de hormigón armado, poseen varillas de acero parcialmente expuestas y corroídas, tal como se puede ver en la figura 9. Estas partes de la estructura se encuentran en estas condiciones debido a la acción de una prolongada exposición a intemperismos.

Figura 9: *Fotografía del estado actual del muro lateral (Fuente: Relevamiento).*

- 1) Debe picarse el hormigón cuidadosamente en la zona perjudicada, de este modo quedará absolutamente expuesto el sector de la armadura que esté dañado.
- 2) Se deberá limpiar, con cepillo metálico, la armadura para quitarle el óxido y todo tipo de sustancia o componente que no deba estar ahí (suciedad, materia orgánica, líquidos, etc). Además, deberá quitarse **totalmente** la capa de polvo y fragmentos sueltos de hormigón.
- 3) Luego del paso anterior se espera que la varilla haya perdido diámetro debido al retiro de fragmentos corroídos, por lo que deberá suplementarse por otra(s) varilla(s) de tal modo que la cuantía mecánica de esa sección sea igual o mayor a la que existía previamente al episodio corrosivo. En la figura 10 se detalla la ferralla.

- 4) Tanto a la armadura existente como la suplementaria se le aplicará algún producto pasivante, a modo de ejemplo se cita el producto SikaTop Armatec - 108 o cualquier otro producto y/o marca que tenga las mismas capacidades, para protegerla de futuros agentes corrosivos.
- 5) Con la armadura en condiciones y el hormigón limpio de polvo, se aplicará algún puente adherente, se recomienda el producto Sikadur - 32 Gel o similar.
- 6) Se procederá a realizar el encofrado y hormigonado de la zona afectada para cubrir la armadura. Es importante que el hormigón nuevo colocado tenga comportamiento reológico parecido al existente, para evitar dilataciones/contracciones incoherentes entre estos hormigones.
- 7) Al cabo del tiempo necesario (este período depende del hormigón que se emplee, pero típicamente se trata de 2 a 4 semanas para hormigones normales) se desencofrará.

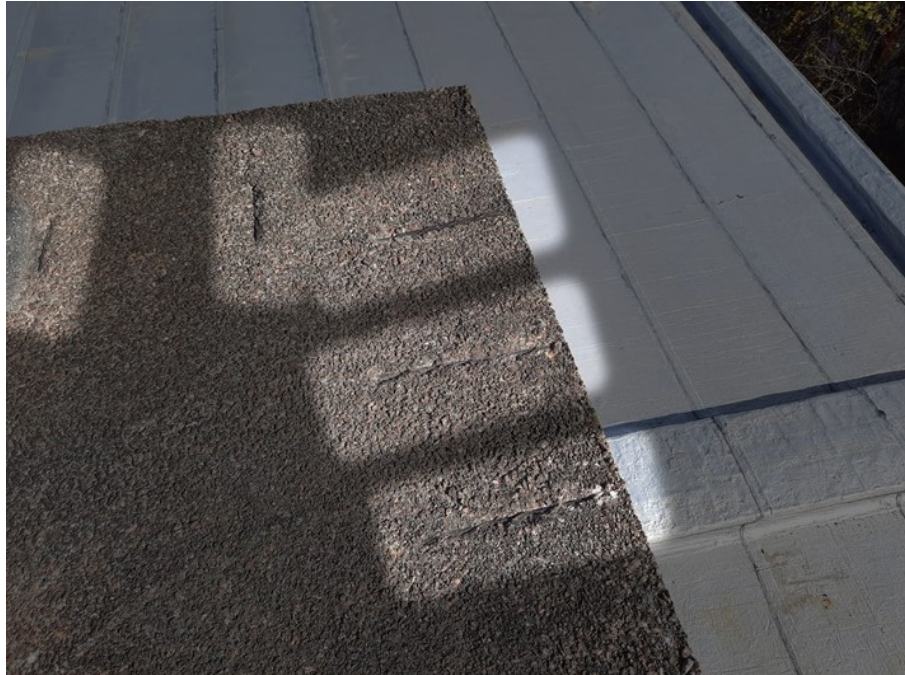
- fisuras de ancho excesivo
- desprendimientos de fragmentos de hormigón
- armaduras corroídas expuestas
- pérdida de recubrimiento y exposición de agregado grueso a superficie generando una especie de *porosidad*.

El tanque de agua en azotea posee varillas de acero parcialmente expuestas y corroídas, tal como se puede ver en la figura 12. Se encuentra en estas condiciones debido a la acción de una prolongada exposición a intemperismos.

Figura 12: *Fotografía del estado actual del tanque de agua superior (Fuente: Relevamiento.)*

- 1) Debe picarse el hormigón cuidadosamente en la zona perjudicada, de este modo quedará absolutamente expuesto el sector de la armadura que esté dañado.

- 2) Se deberá limpiar, con cepillo metálico, la armadura para quitarle el óxido y todo tipo de sustancia o componente que no deba estar ahí (suciedad, materia orgánica, líquidos, etc). Además, deberá quitarse **totalmente** la capa de polvo y fragmentos sueltos de hormigón.
- 3) Luego del paso anterior se espera que la varilla haya perdido diámetro debido al retiro de fragmentos corroídos, por lo deberá suplementarse por otra(s) varilla(s) de tal modo que la cuantía mecánica de esa sección sea igual o mayor a la que existía previamente al episodio corrosivo. En las figuras 13 14 y 15 se detalla la ferralla.

- 4) Tanto a la armadura existente como la suplementaria se le aplicará algún producto pasivante, a modo de ejemplo se cita el producto SikaTop Armatec - 108 o cualquier otro producto y/o marca que tenga las mismas capacidades, para protegerla de futuros agentes corrosivos.

- 5) Con la armadura en condiciones y el hormigón limpio de polvo, se aplicará algún puente adherente, se recomienda el producto Sikadur - 32 Gel o similar.

- 6) Se procederá a realizar el encofrado y hormigonado de la zona afectada para cubrir la armadura. Es importante que el hormigón nuevo colocado tenga comportamiento reológico parecido al existente, para evitar dilataciones/contracciones incoherentes entre estos hormigones.

- 7) Al cabo del tiempo necesario (este período depende del hormigón que se emplee, pero típicamente se trata de 2 a 4 semanas para hormigones normales) se desencofrará.

- 8) Una vez hechas las reparaciones, se le dará terminación superficial con revoque para proteger la composición del hormigón (o sea, evitar la exposición del agregado grueso).

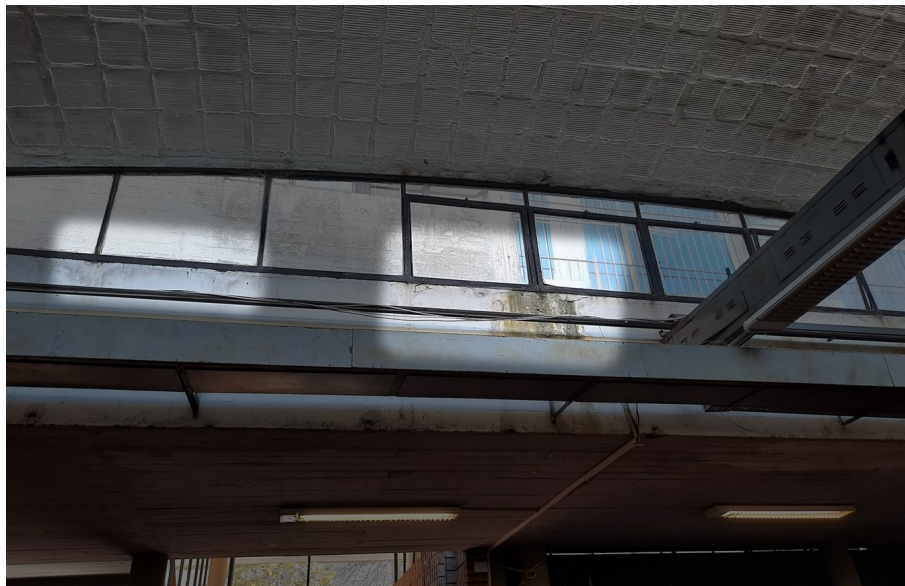
Figura 17: *Cerramientos metálicos corroídos aportan al deterioro de elementos estructurales contiguos.*

Las rehabilitaciones arquitectónicas (reparación o reposición de ventanas/claraboyas, reposición de revoques, etc) son necesarias pues piezas estropeadas pueden perjudicar a la propia estructura y al edificio como un todo.

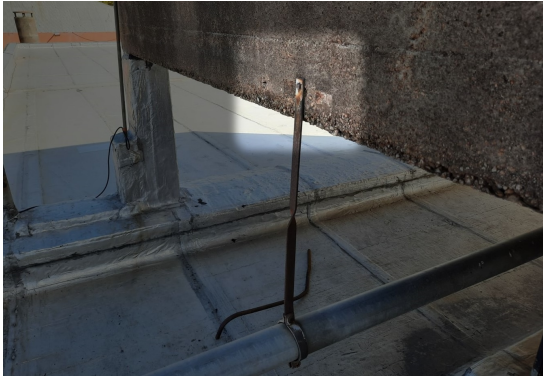
Es recomendable evitar ciertas prácticas en la edificación que mal o bien perjudican a la estructura como lo son pases en elementos de hormigón o el uso de dichas

estructuras como soporte imprevisto, tal como se ve en la figura 18 y en la figura 19.

Figura 18: *Uso del tanque como estructura de soporte para tubería.*

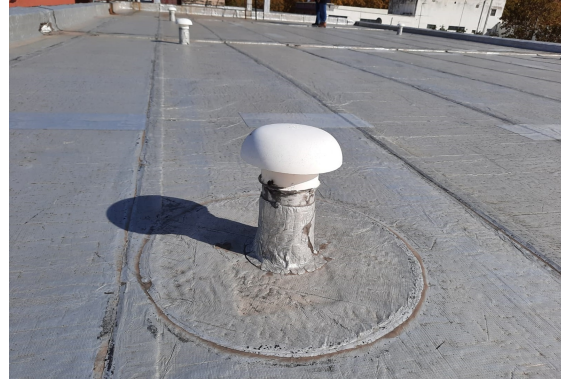
Figura 19: *Pase en losa (muy probablemente imprevisto inicialmente).*
