A.N.E.P		P.A.E.P.U	
COMPONENTE PLANTA FISICA			
AREA DE OBRAS			
OBRA	ESCUELA N°92 - BARRIO LAVALLEJA MONTEVIDEO		
DESCRIPCION	FECHA	ESCALA	
PLANTA UBICACION	08/2023	1:250	
LAMINA			
L01			
TIPOS			
1 de 4			
ARCHIVO			
10E92_Graficos_1.dwg			
COORD. PLANTA FISICA ARQ. SERGIO CORREDERA		COORD. OBRAS ARQ. LINDOLFO SEÑORALE	
TÉCNICO ARQ. NATALIA MENENDEZ		DIBUJANTE —

A.N.E.P		P.A.E.P.U	
COMPONENTE PLANTA FISICA			
AREA DE OBRAS			
OBRA		ESCUELA N°92 - BARRIO LAVALLEJA MONTEVIDEO	
DESCRIPCION		FECHA	ESCALA
PLANTA COCINA Y DESPENSA		08/2023	1:50
ARCHIVO		10E92_Graficos_1.dwg	
COORD. PLANTA FISICA ARQ. SERGIO CORREDERA		COORD. OBRAS ARQ. LINDOLFO SEÑORALE	
TÉCNICO ARQ. NATALIA MENENDEZ		DIBUJANTE —

A.N.E.P			P.A.E.P.U	
COMPONENTE PLANTA FISICA				LAMINA
AREA DE OBRAS				
OBRA	ESCUELA N°92 - BARRIO LAVALLEJA			L03
	MONTEVIDEO			
DESCRIPCION	FECHA	ESCALA		TIPOS
REJA Y PORTON – ACCESO	08/2023	1:50		
ARCHIVO	10E92_Graficos_1.dwg			
COORD. PLANTA FISICA	COORD. OBRAS		DIBUJANTE	
ARQ. SERGIO CORREDERA	ARQ. LINDOLFO SEÑORALE			
TÉCNICO	DIBUJANTE		—	
ARQ. NATALIA MENENDEZ	—

A.N.E.P		P.A.E.P.U	
COMPONENTE PLANTA FISICA			
AREA DE OBRAS			
OBRA		ESCUELA N°92 - BARRIO LAVALLEJA MONTEVIDEO	
DESCR

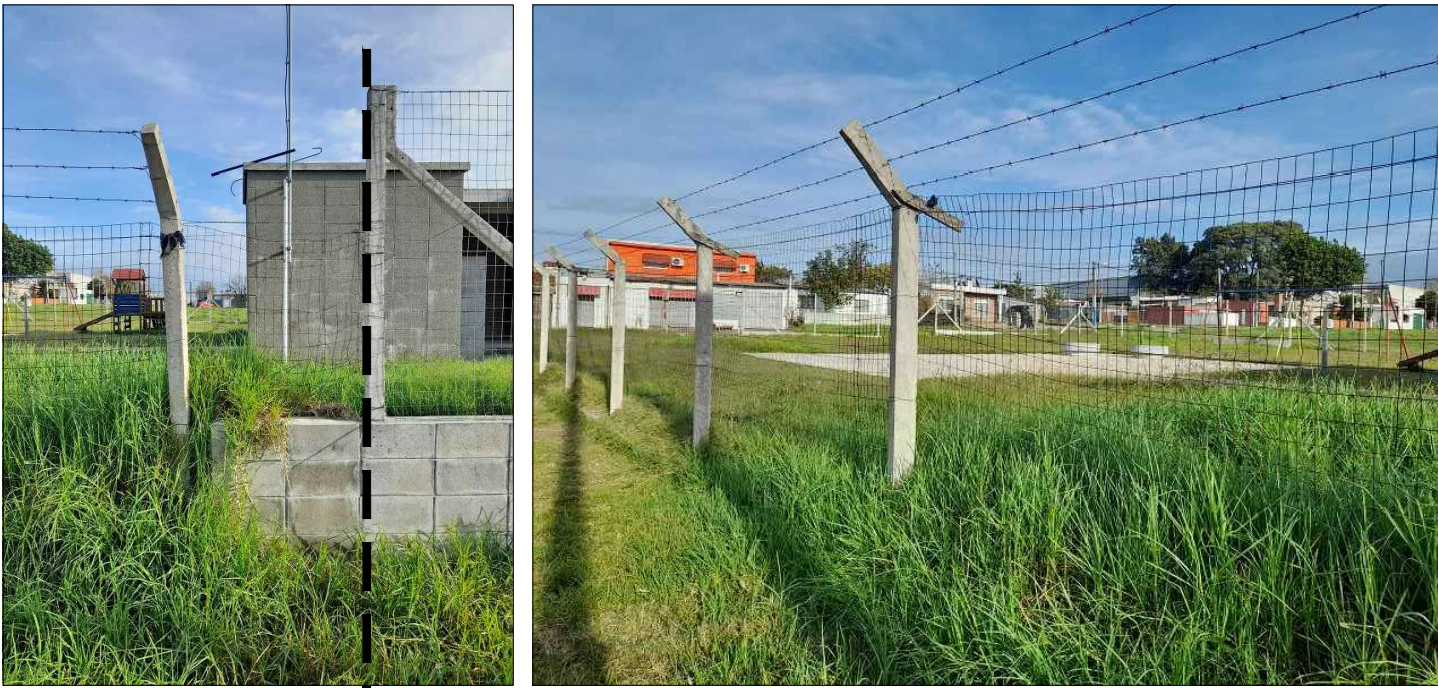
INDICA CERCADO A SUSTITUIR. LARGO APROXIMADO 47 m.

INDICA TEJIDO A SUSTITUIR. LARGO APROXIMADO 30 m.

FOTOS CERCADO EXISTENTE AL QUE SE LE SUSTITUYE TEJIDO GALVANIZADO

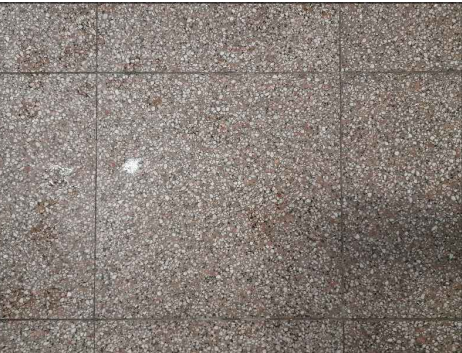
FOTO PAVIMENTO INTERIOR
EXISTENTE A COLOCAR, LUEGO
DE REALIZADOS TRABAJOS
INST. SANITARIA

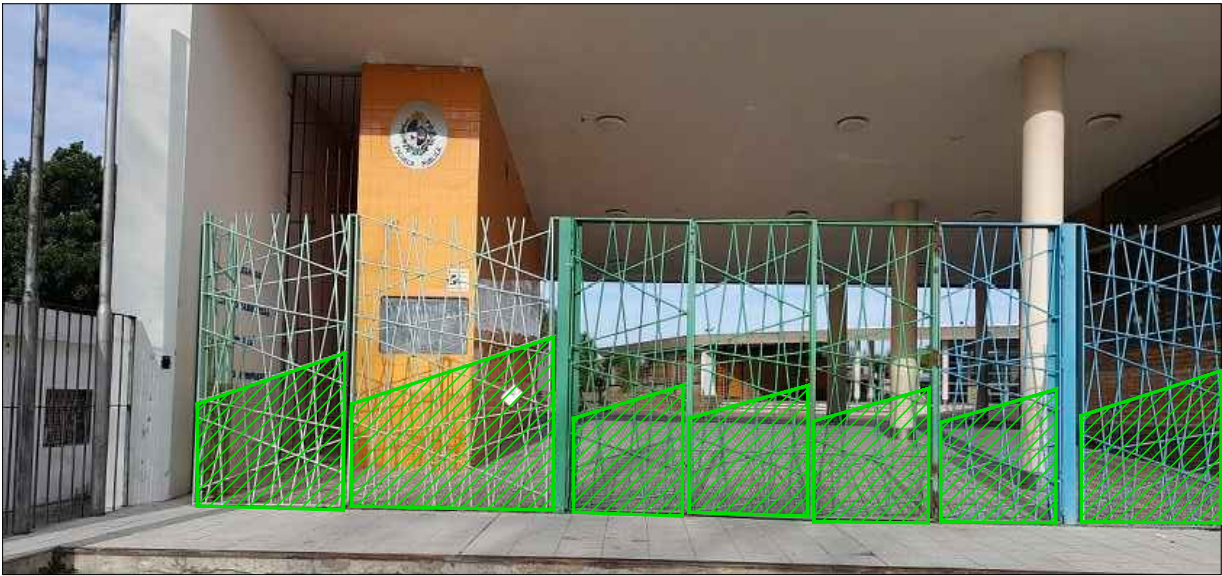
FOTO PORTON ECCESO Y REJA – EXISTENTE

EN LOS SECTORES INDICADOS EN COLOR VERDE, SE SUSTITUYE EL METAL DESPLEGADO EXISTENTE, POR METAL DESPLEGADO TIPO MD421 (50 x 20 x 1.5mm).

COINCIDIRA CON LAS VARILLAS EXISTENTES.

QUEDARA SOLDADO DE LAS MISMAS, DE MODO QUE NO QUEDE NINGUN ALAMBRA SUELTO QUE PUDIERA CORTAR.

SE PINTARA DEL MISMO COLOR DE LAS REJAS EXISTENTES.

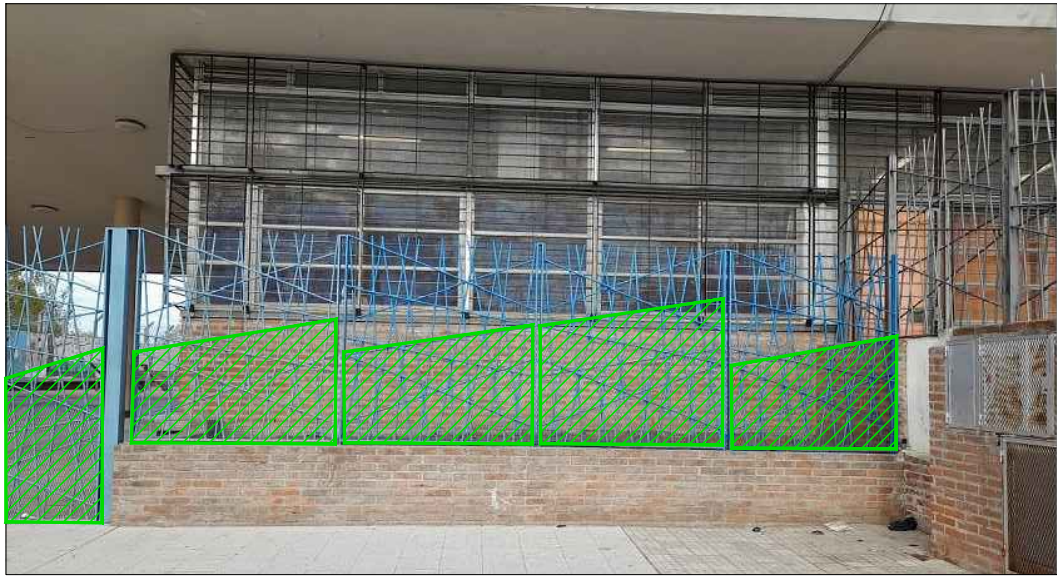
FOTO REJA – EXISTENTE

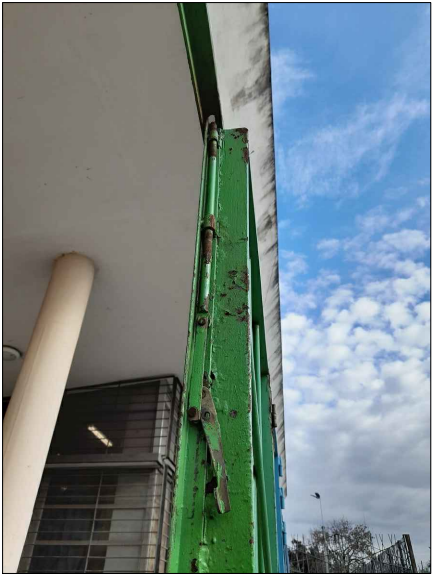
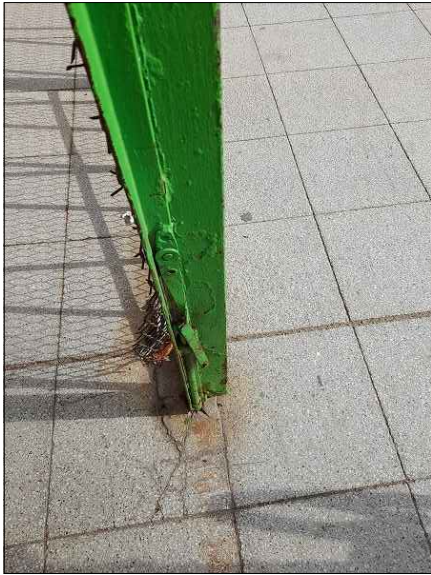
FOTO PASADORES INFERIOR Y SUPERIOR EN PORTON EXISTENTE

SE REPARARAN LOS PASADORES DE MODO QUE QUEDEN EN PERFECTO ESTADO DE FUNCIONAMIENTO

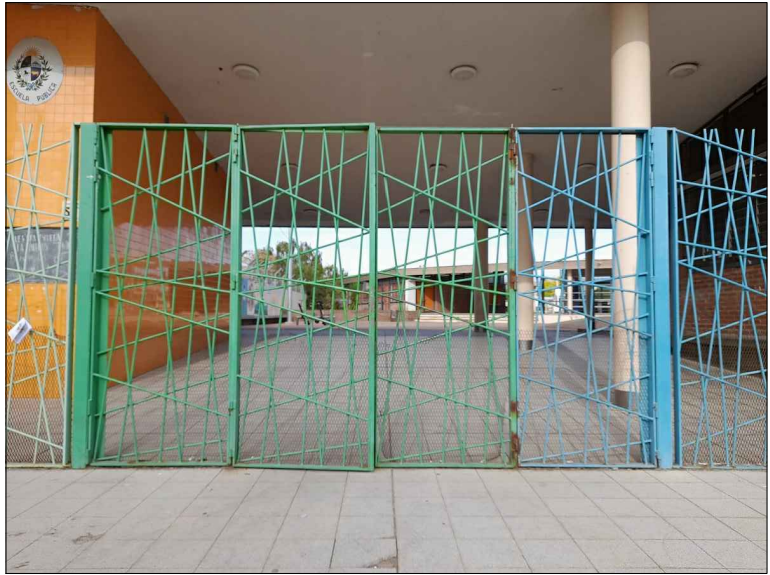
FOTO PORTON – EXISTENTE

SE CONSIDERA LA REPOSICION DE 6 POMELAS, DE MODO QUE TODAS LAS HOJAS TENGAN 6.
SE REALIZAN LOS RETOQUES DE PINTURA QUE SEAN NECESARIOS.

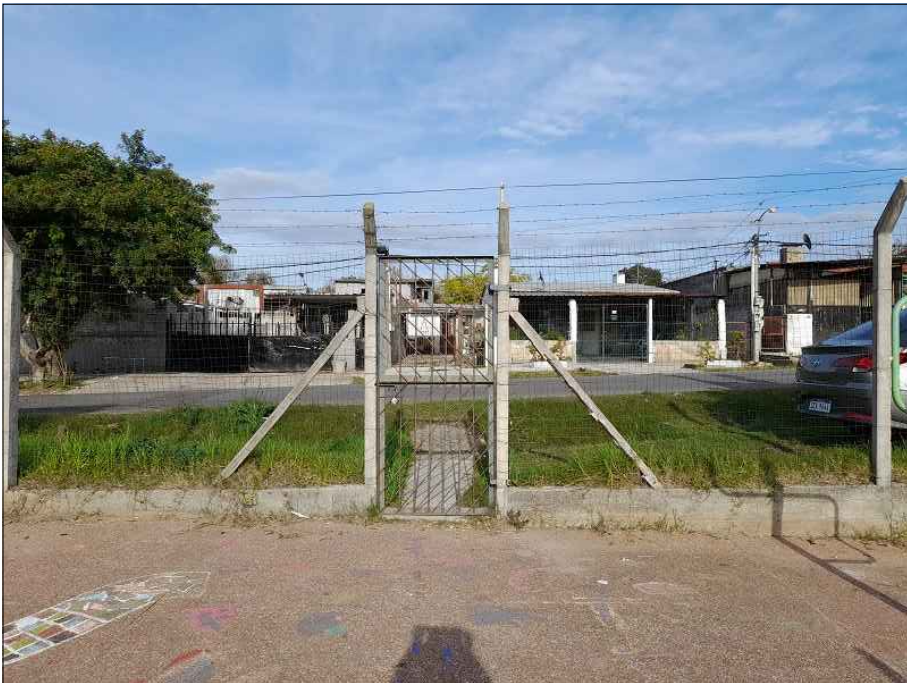
FOTO PUERTA REJA EXISTENTE A RE COLOCAR

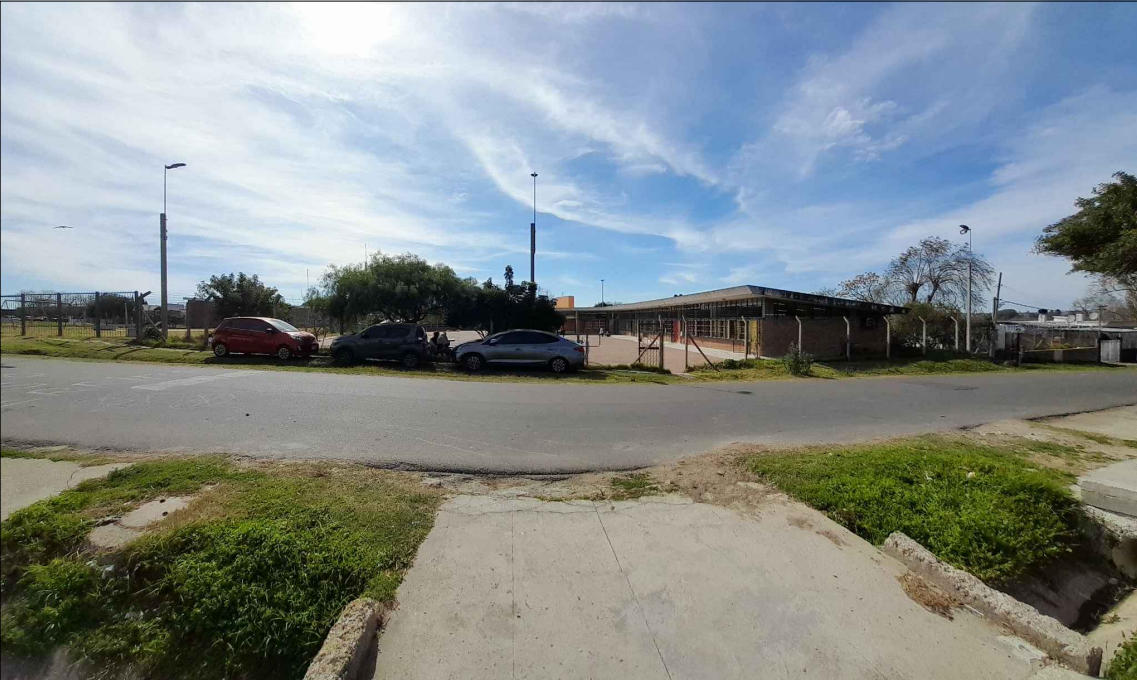
FOTO DEL CERCADO EXISTENTE

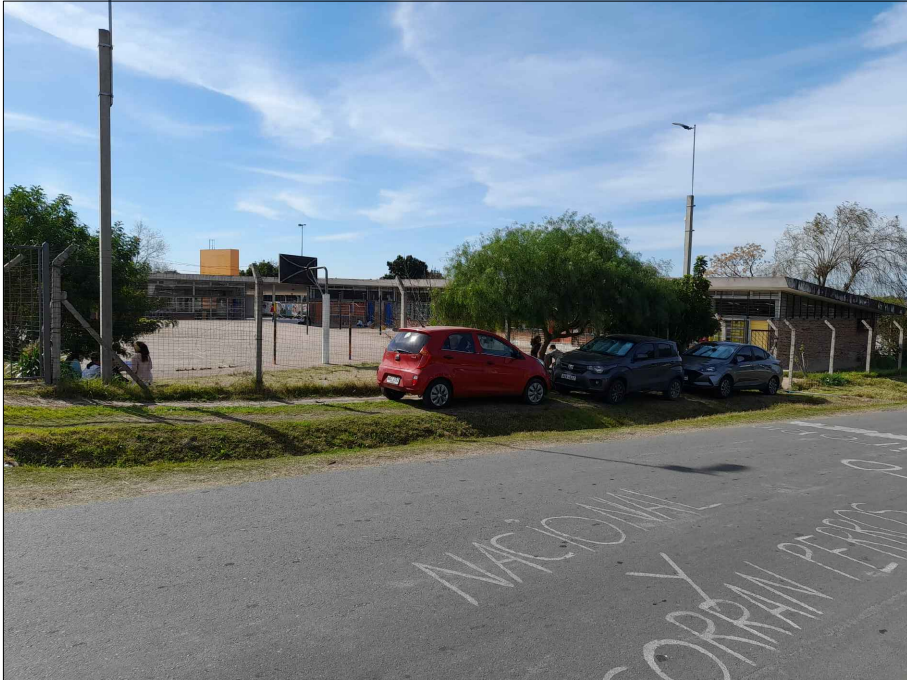
FOTO PARCIAL DESDE ESQUINA CERCADO

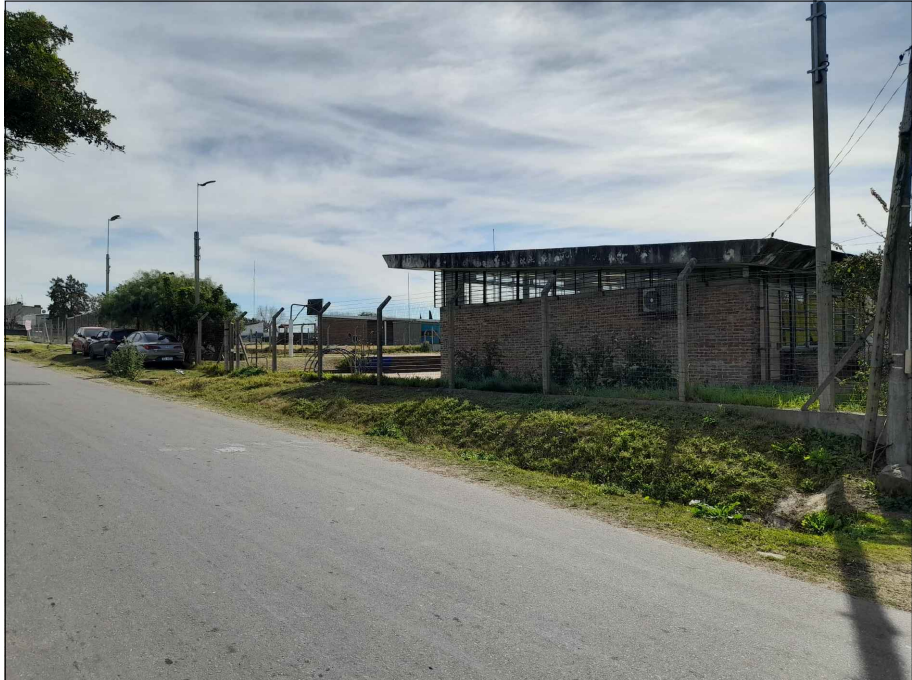
FOTO PARCIAL DESDE ESQUINA CERCADO
