**2020-4-24-0001187**

Asunto: INFORME DE INSPECCIÓN MINISTERIO DE SALUD PÚBLICA

**DIRECCIÓN NACIONAL DE BOMBEROS  
SUB DIRECCIÓN NACIONAL DE BOMBEROS  
DEPARTAMENTO DE PROTECCIÓN CONTRA INCENDIOS**

**Montevideo, 06 de Mayo de 2020**

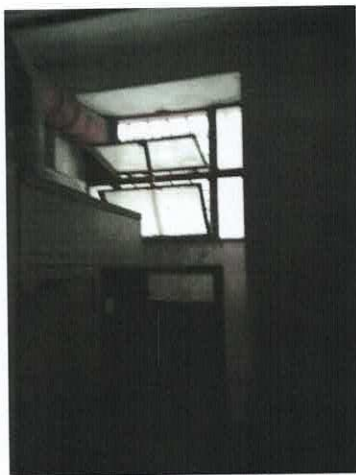
Imagen 2

Podemos encontrar aquí una pequeña sub estación; el tablero general (ver imagen 2), corredor principal (ver imagen 3), como así también las vías de egreso a patios internos de la edificación, donde se encontrarán en otras construcciones los talleres de herrería y carpintería (ver imágenes 4, 5 y 6), los que no cuentan con conexión alguna con la edificación principal.

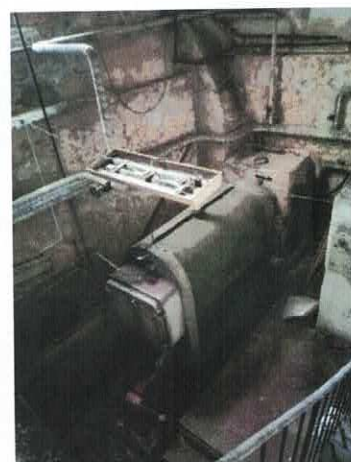
Imagen 7

Dentro de ese patio interno existe un ingreso a una vieja sala de calderas (ver imagen 7), la misma se encuentra fuera de servicio hace aproximadamente 3 años; no estando dentro del corto plazo la reparación de la mismas dado que habría que realizar el cambio de la totalidad de la cañería para su posterior utilización.

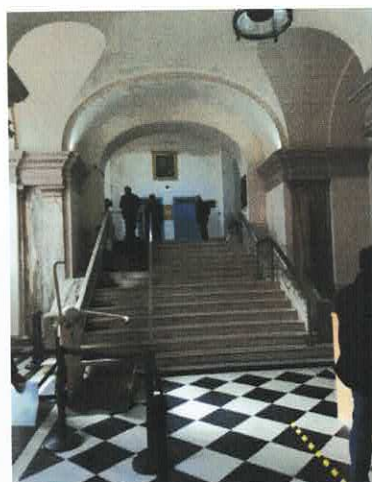
Imagen 8

Se ubica la recepción (ver imagen 8) y contigua a ella un pequeño depósito de enseres varios y materiales en desuso. Es el piso de mayor concentración de población flotante dado que se realiza atención al público en diversas oficinas con corredores bastante amplios entre ellas (ver imagen 9). Esta planta baja tiene conexión con el edificio anexo.

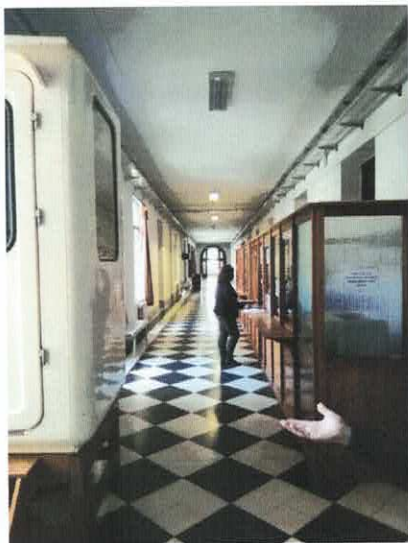
Imagen 12

En este sector encontramos el Departamento de Finanzas, siendo el sector contable del Ministerio de Salud Pública, donde también se realiza atención al público (ver Imagen 12); por lo que podríamos llegar a encontrar cierta concentración de personas ajenas al Ministerio. La particularidad que encontramos aquí es que el sector de oficinas dependiente de ese Departamento posee compartimentación entre sí, pudiendo pasar de la oficina 307 a la 317 por el interior de las mismas.

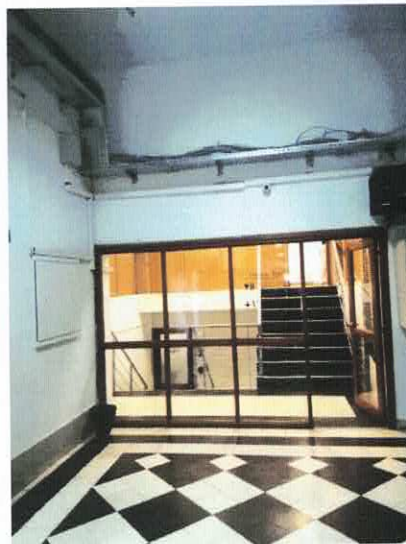
Imagen 13

Posee conexión con edificio Anexo pero a diferencia del piso anterior comunica a dos pisos (el 6° y 7° respectivamente (ver imagen 13).

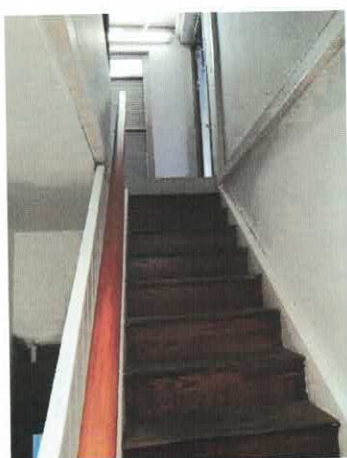
Imagen 14

Posee diversas oficinas con la particularidad que es el único piso que posee comunicación por una vía sola con el 5° piso y azotea (ver Imagen 14). Posee además una construcción de isopanel, con ampliación de oficinas.

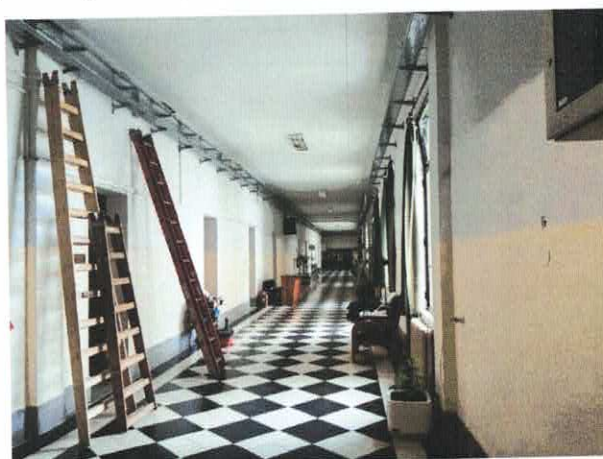
Imagen 15

Al igual que la totalidad del edificio y dado que fue construido con fines de hospital posee amplio corredor central, el cual podrá utilizarse sin inconvenientes como ruta de evacuación del edificio (ver Imagen 15).

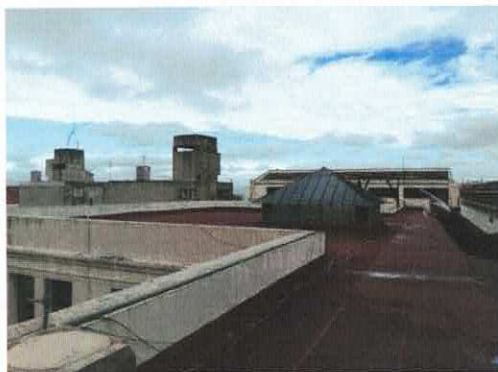
Imagen 16

Dicha azotea es transitable (ver Imagen 16), contando con el depósito de agua que posee el edificio (4.000 l de agua; ver Imagen 17), no teniendo reserva de incendio. Podemos encontrar a su vez un archivo de papeles, el cual no cuenta con personal permanente; cabe mencionar a su vez que dicho depósito posee materiales en desuso y demás (ver Imagen 18).

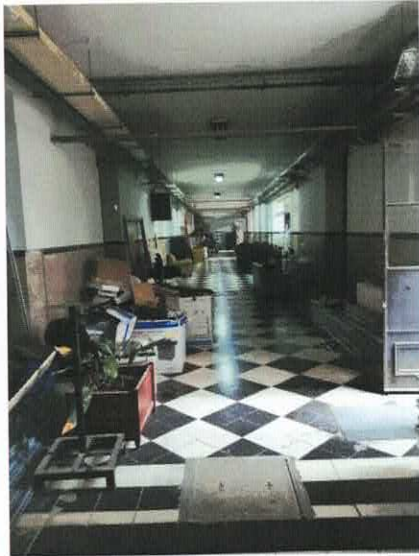
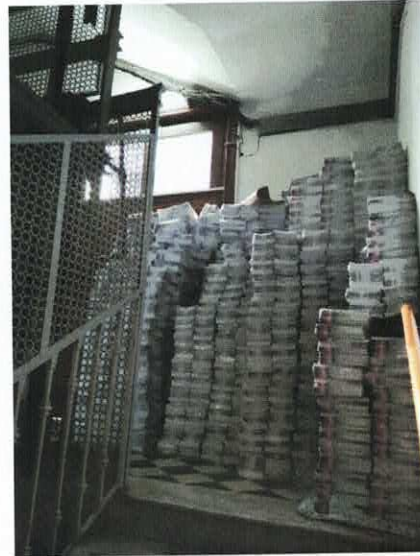
También tienen que estar libres de obstáculos, ya que en muchas ocasiones se encontraron elementos obstaculizando corredores y salidas de emergencias.

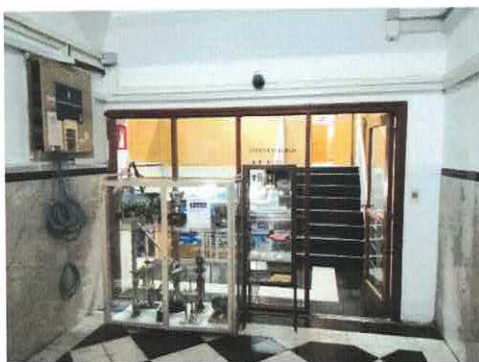
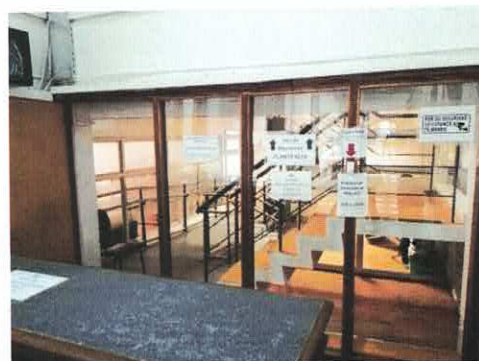
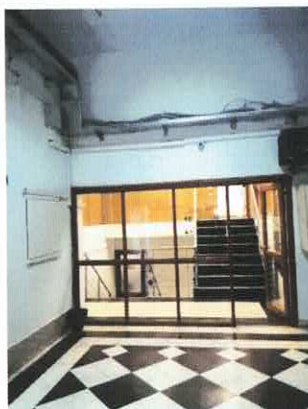
La problemática que observamos aquí es que la unión existente entre edificio Anexo y edificio principal, que es mampostería y vidriería en muchos casos, es que en la mayoría de los pisos la conexión se da entre más de un piso del Anexo con una concentración importante de personas, por lo que sería necesaria la apertura de otro sector para el egreso de funcionarios en caso de emergencia

- ✓ Para el caso de las puertas vidriadas, se deberá instrumentar, la colocación de bandas foto luminiscente, a lo ancho de la misma, a los efectos de identificar dicha condición, evitando de éste modo las probables lesiones a suscitar, por no percibir la condición de las mismas.

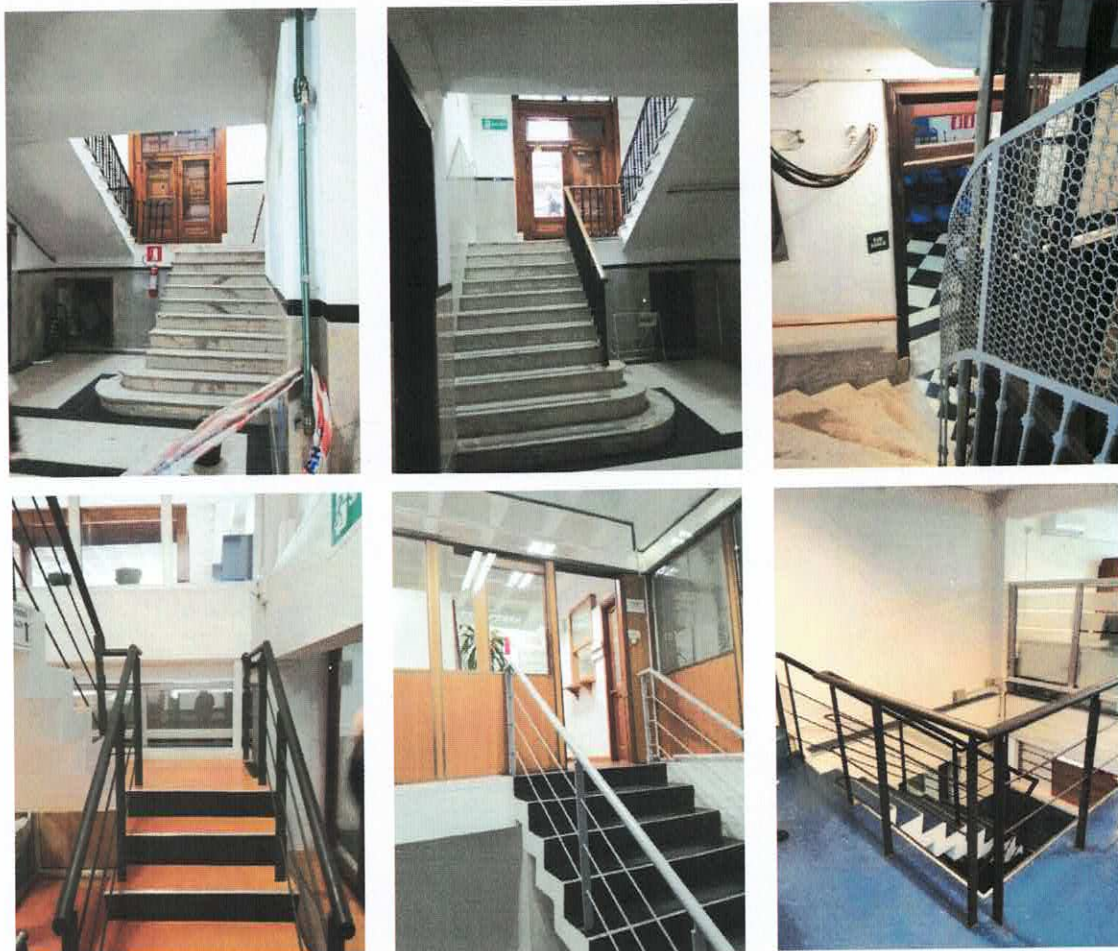
La protección de la escalera está dada por sus elementos estructurales (en su mayoría ignífugos) y de las medidas complementarias que se dispongan a los efectos de manejar la misma como un medio seguro (iluminación, señalización, etc.).

Diferentes escaleras encontradas dentro de la edificación

**Escaleras:** Deben contar con iluminación de evacuación, e indicar con carteles foto luminiscentes el sentido de la evacuación. Profundidad mínima de huella de 230mm y una altura mínima de contrahuella de 205 mm con pasamanos.
