PROGRAMA PAEPU

PROYECTO: ESCUELAS N°129 /N°186 – HIPODROMO

ASUNTO: INFORME TÉCNICO SOBRE RESULTADOS DE LOS CATEOS EXTERIORES E INTERIORES REALIZADOS

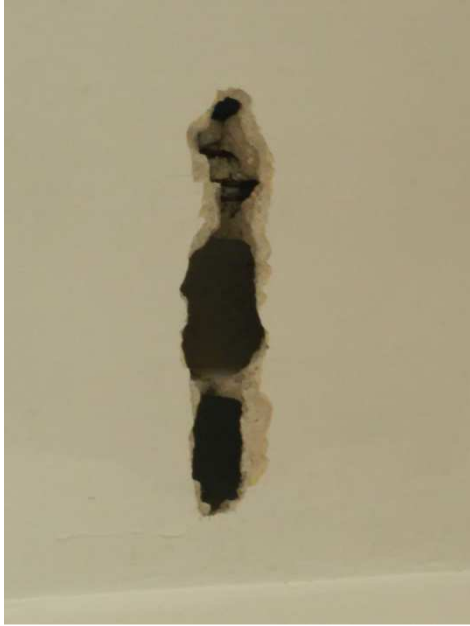
CATEO 1-FOTO 1

Cateo N°1-foto 1

Losa de bovedilla de 12cm de altura mas la carpeta, con nervios de 7cm de ancho separados 40cm.

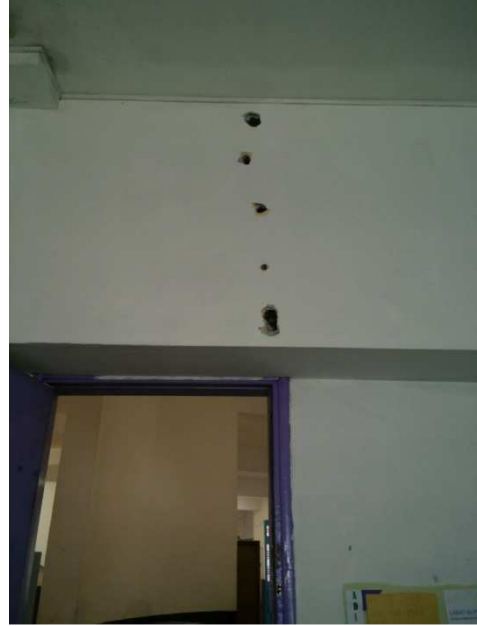
CATEO 2-FOTO 2

Cateo N°2 -foto 2

Se cateó de los 2 lados del muro por encima del nivel dintel. Se encontró una losa de espesor 5m a nivel dintel y muro de 40cm de espesor con cámara de 10cm.

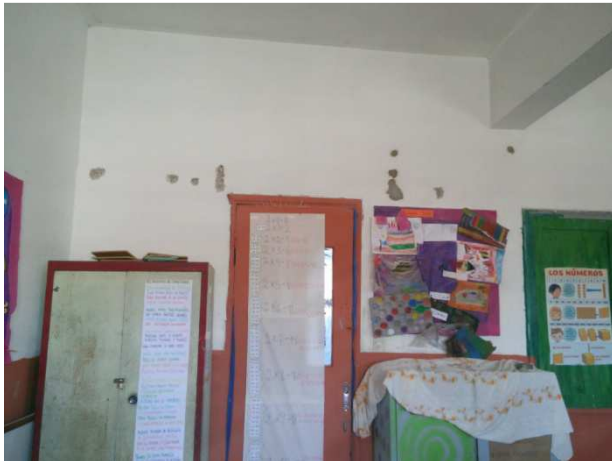
CATEO 3-FOTO 3

Cateo N°3 – foto 3

Se cateó de los 2 lados del muro por encima del nivel dintel. Se encontró una losa de espesor 5m a nivel dintel y muro de 40cm de espesor con cámara.

Del lado del salón de clase hay dintel por encima de la puerta no así sobre el placard
Bajo la viga que descarga en el muro hay pilar.

Del lado del comedor no se encontró dintel..

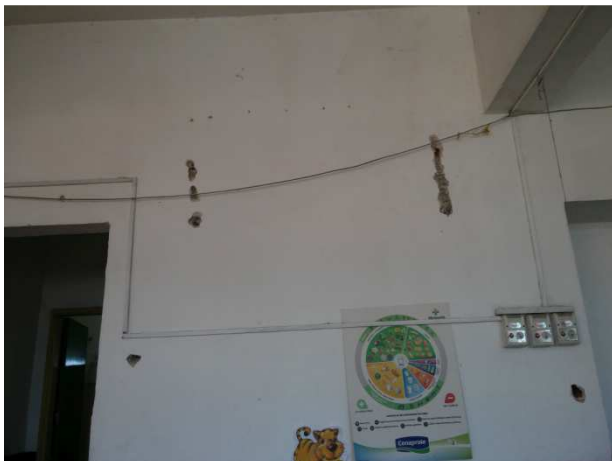
CATEO 4-FOTO 4

Cateo N°4 – foto 4

Aparece dintel de H=25cm del lado del comedor.

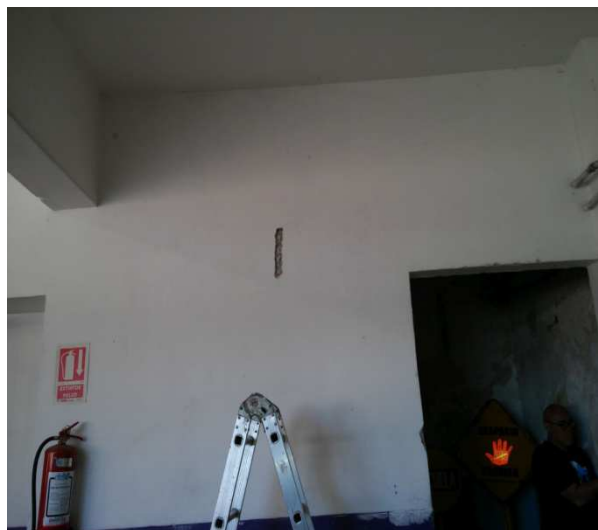
CATEO 5-FOTO 5

Cateo N°5 – foto 5

Aparece dintel de H=25cm del lado del comedor.

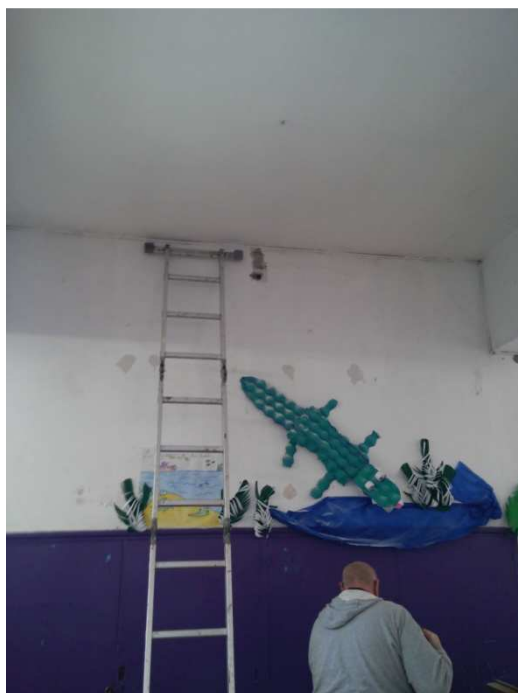
CATEO 6-FOTO 6

Cateo N°6- foto 6

Aparece viga de hormigón armado que también se ve desde el exterior en estado de conservación que requiere reparación.

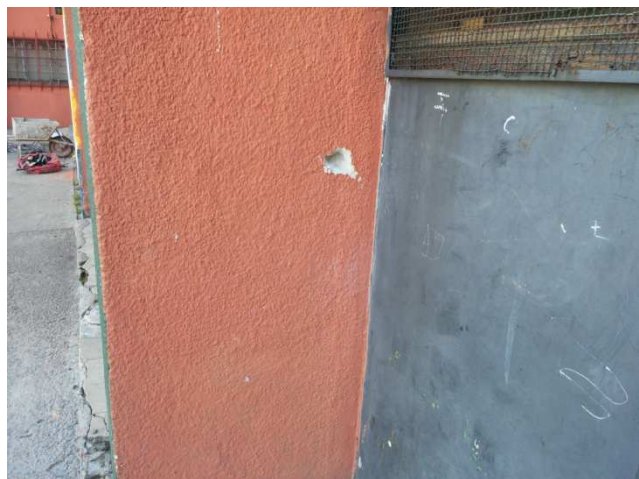
CATEO 7-FOTO 7

Cateo N° 7-foto 7

Aparece pilar de hormigón armado.

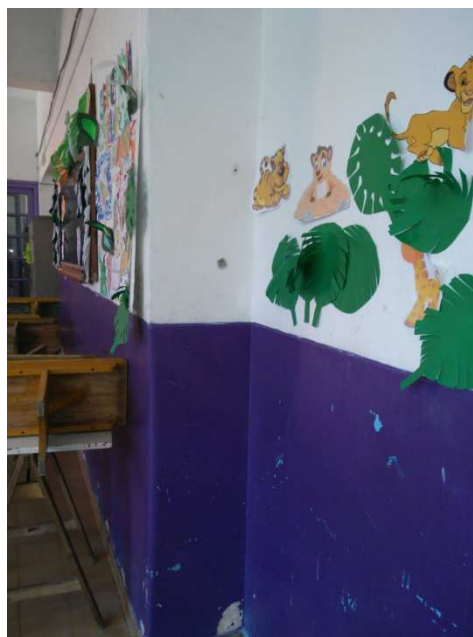
CATEO 8-FOTO 8

Cateo N° 8- foto 8

Aparece pilar de hormigón armado.

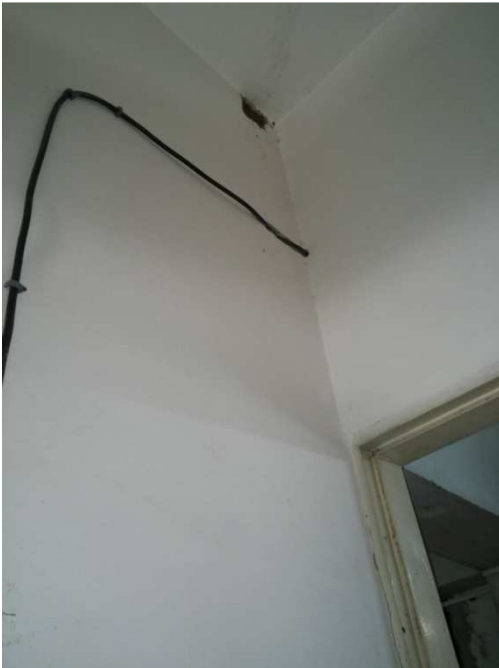
CATEO 9-FOTO 9

Cateo N° 9- foto 9

Muro portante sobre el que apoya losa de bovedilla.

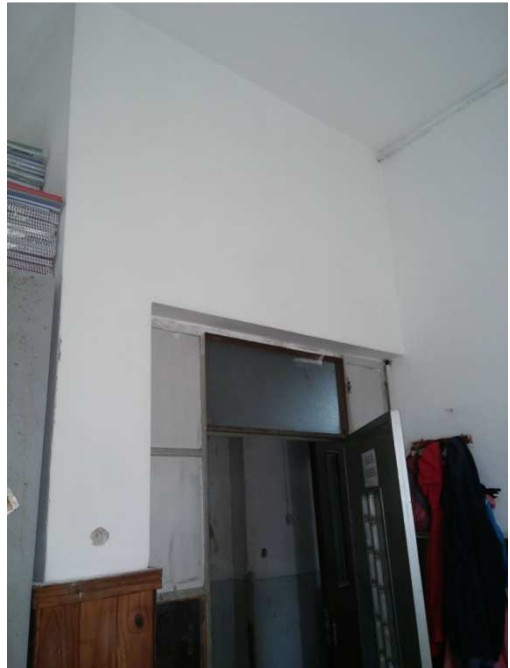
CATEO 10-FOTO 10

Cateo N° 10- foto 10

Aparece pilar de Hormigón armado.

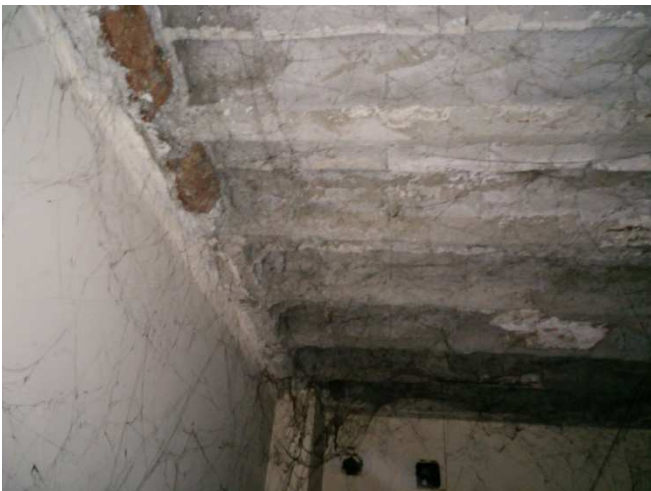
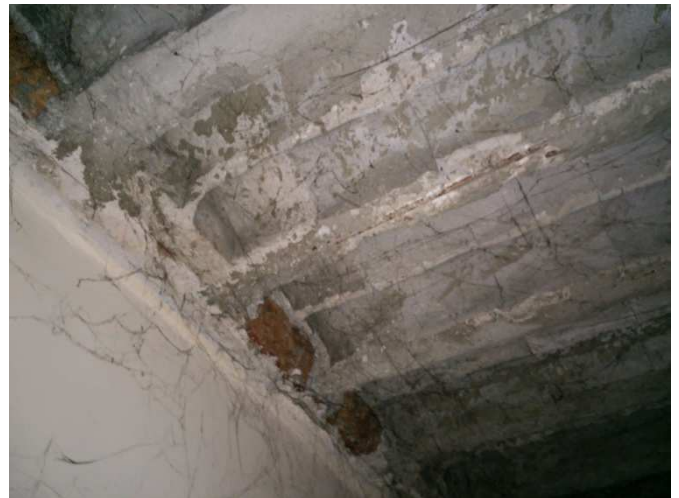
Cateo N°11-foto 11

Losa de bovedilla de 12cm de altura mas la carpeta, las bovedillas no tienen su cara inferior.

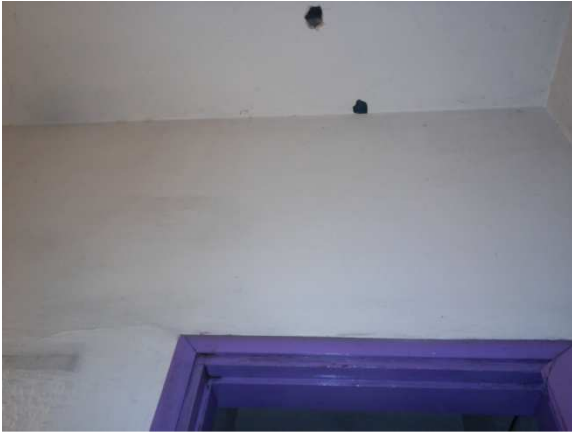
CATEO 12-FOTO 12

Cateo N°12-foto 12

Losa de bovedilla de 12cm de altura mas la carpeta.

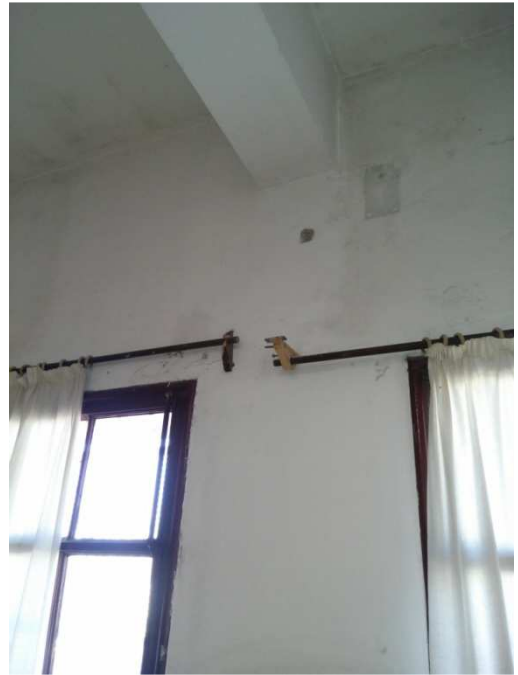
CATEO 14-FOTO 14

Cateo N° 14- foto 14

Aparece pilar de Hormigón armado.

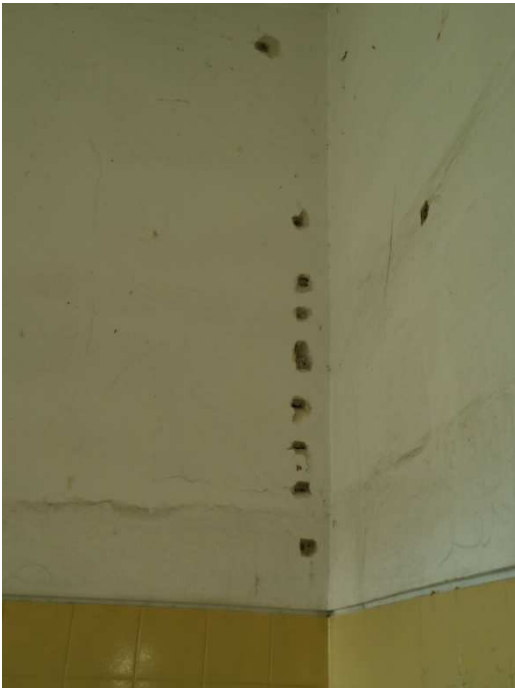
CATEO 15-FOTO 15

Cateo N° 15- foto 15

Muro portante, no se encontró viga en la altura del muro.

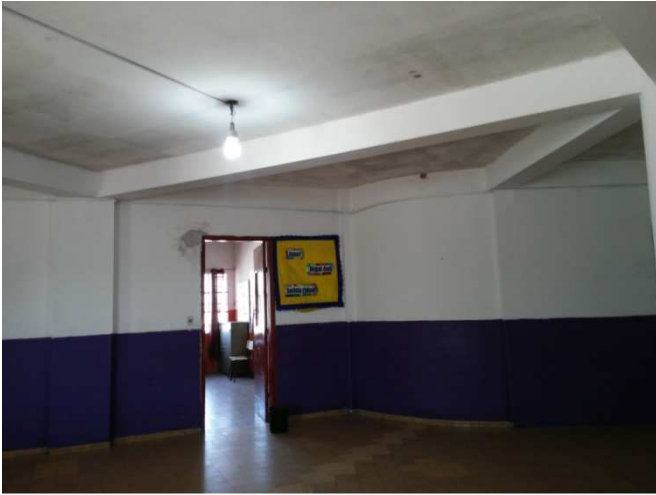
CATEO 16-17

Cateo N°16-foto 16

Losa de bovedilla de 12cm de altura mas la carpeta de compresión.

Cateo N°17-foto 17

No se encontró viga se presume muro portante.

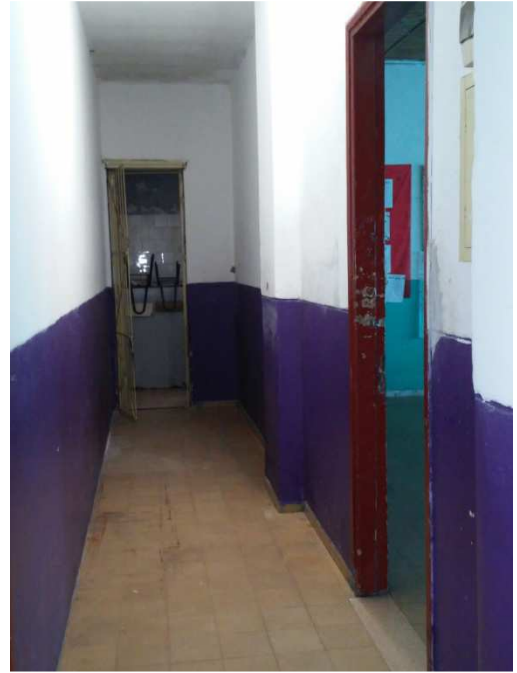
CATEO 18-FOTO 18

Cateo N°18-foto 18

Se cateo pilar de hormigón armado.

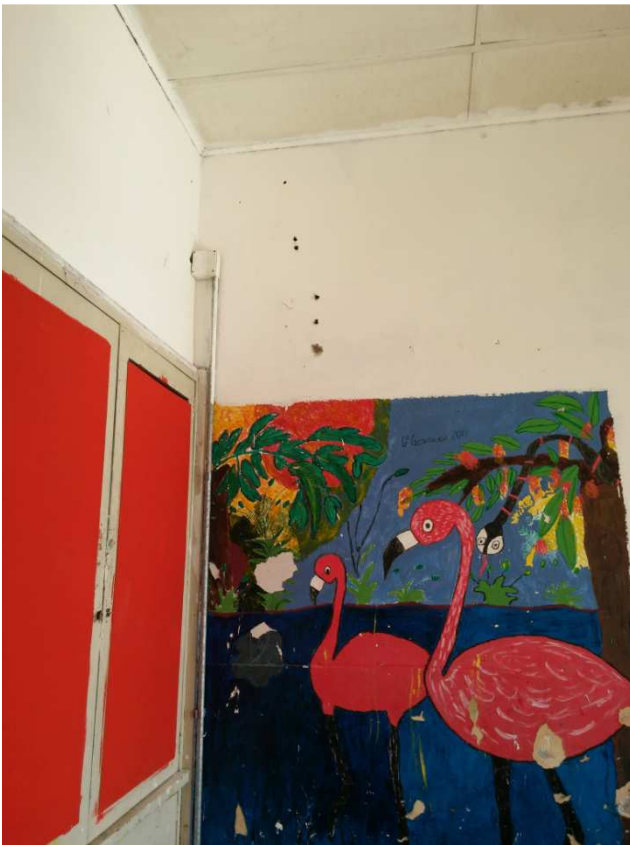
CATEO 19

Cateo N°19-foto 19

Muro portante, no se encontró viga en la altura del muro.

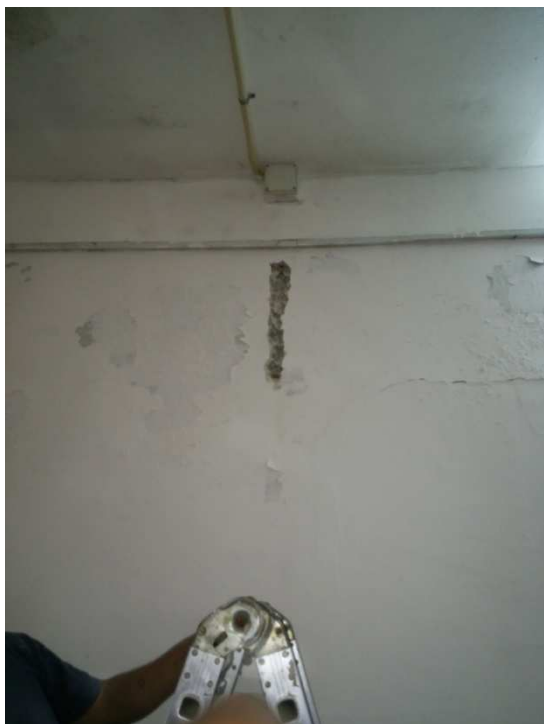
CATEO 20-FOTO 20

Cateo N°20-foto 20

Se encontró viga de H=50 a nivel dintel.

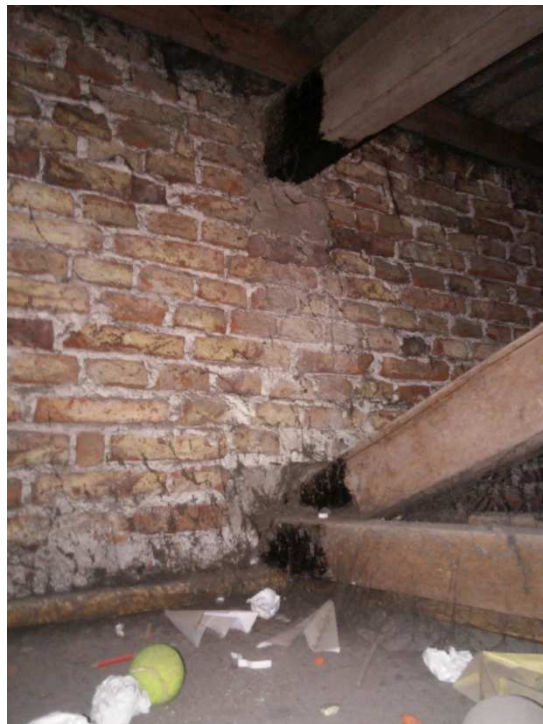
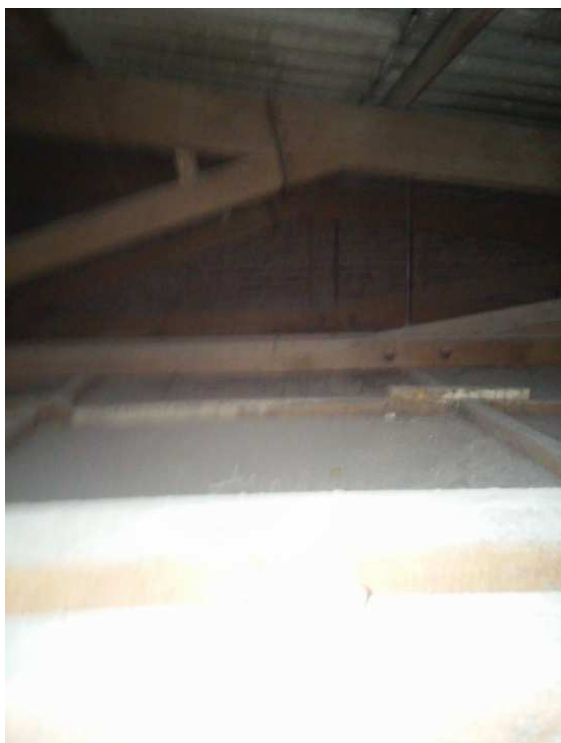
Cateo N°21-foto 21- foto 22

Apoyo de cerchas de madera en muros de planta alta, se encontró además 3 cerchas intermedias en cada salón en planta alta.
