<b>PLAN TECHOS</b>	<b>FICHA TÉCNICA</b>	<b>F7</b>
--------------------	----------------------	-----------

CENTRO	Liceo N°2 "Héctor Miranda"			SUBSISTEMA	DGES
LOCALIDAD	Montevideo	DEPARTAMENTO	MONTEVIDEO	ARQ. PROYECTISTA	V. Carrero

OBRA:	<b>Re - impermeabilización cubierta gimnasio</b>
UBICACIÓN:	Bacigalupe 2240
DEPARTAMENTO:	Montevideo
DESTINO:	Liceo N°2 - “Héctor Miranda”

### 3.5 RELEVAMIENTO FOTOGRÁFICO

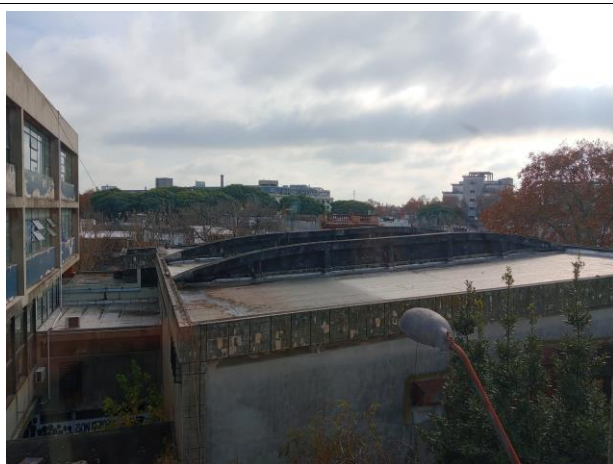
Vista general de la cubierta del gimnasio sector a intervenir

Se realizará la re - impermeabilización de la Cubierta en su totalidad.

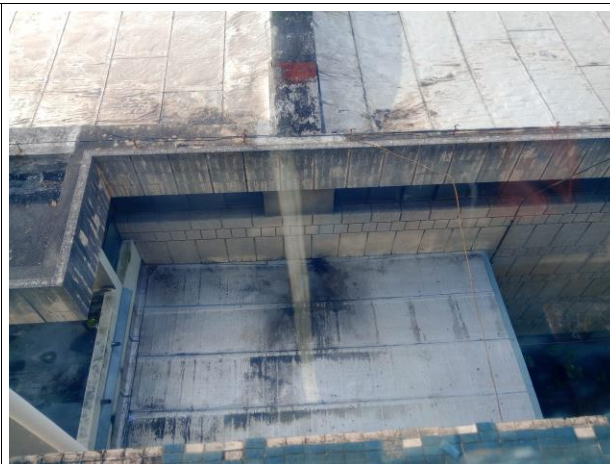
Vista de pretil y material de revestimiento

Se trata de pretils con revestimiento de plaqueta tipo monolítica texturada. Se procederá al hidrolavado de las mismas, y posterior reparación.

Se retirarán todas las partes que no estén firmes y se repondrán, recomponiendo la capa impermeable, cuidando de dejar la superficie a ras de los revoques que no se retiren.

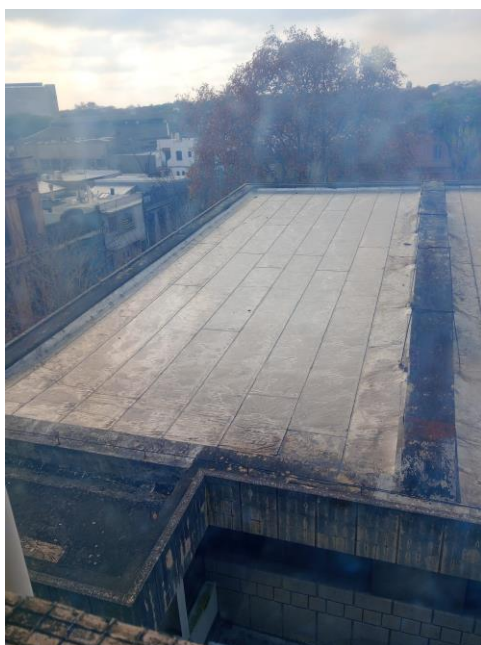
Sector de cubierta del gimnasio

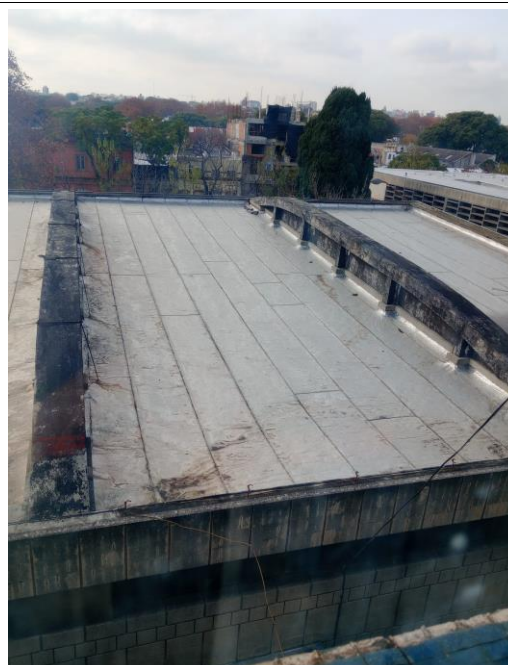
***Se trata de cubierta inclinada con pretil perimetral, con presencia de importantes vigas invertidas que definen tres sectores de cubierta.***

Vigas invertidas existentes

Se sugiere realizar un hidrolavado previo de los pretils, y vigas invertidas.

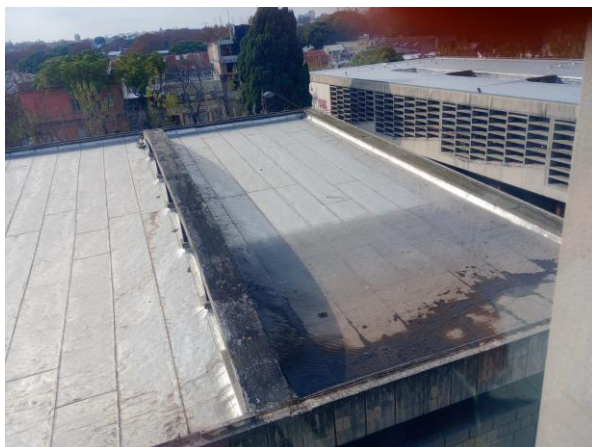
***En el sector de los embudos de desagüe es donde se evidencia la presencia de filtraciones y goteras sobre el interior del gimnasio. No obstante, se considera la re - impermeabilización de la totalidad de las superficies .***

Sectores de desagües afectados

Se verificará el estado de los embudos existentes y se reemplazarán los que se encuentren en mal estado por embudos de EPDM tipo similar o mejor.

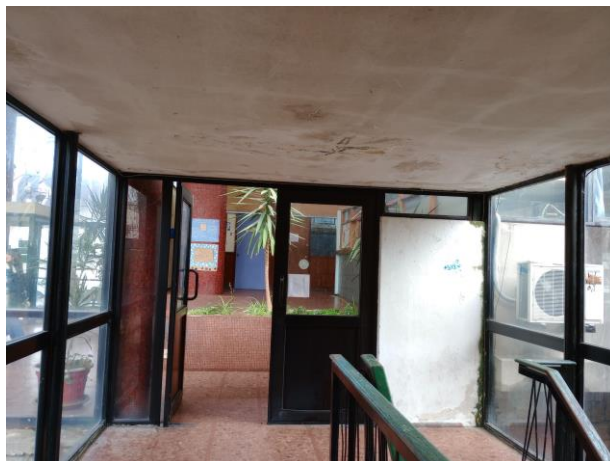
***La cubierta del puente de acceso al gimnasio no tiene pretil perimetral, y también hay evidencia de filtración y gotera.***

Puente acceso a gimnasio

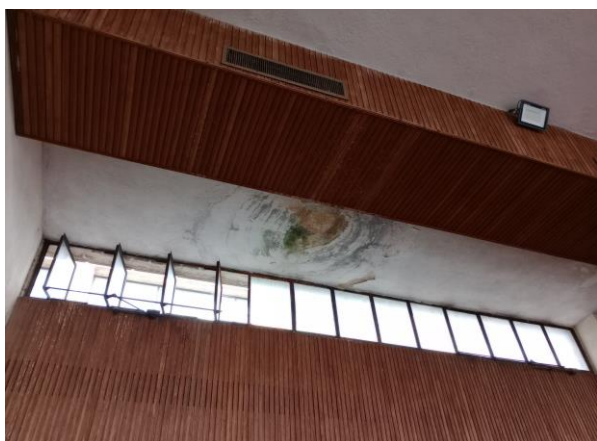
Zona de cielorraso donde se producen las filtraciones y goteras

**Pintura en Cielorraso:** Se pintarán los sectores de cielorrasos de los locales en los que presenten problemas de manchas de humedad, producidas por las infiltraciones de la azotea. Se sugiere considerar la faja de cielorraso comprendida desde la viga revestida en madera, hasta la fachada.

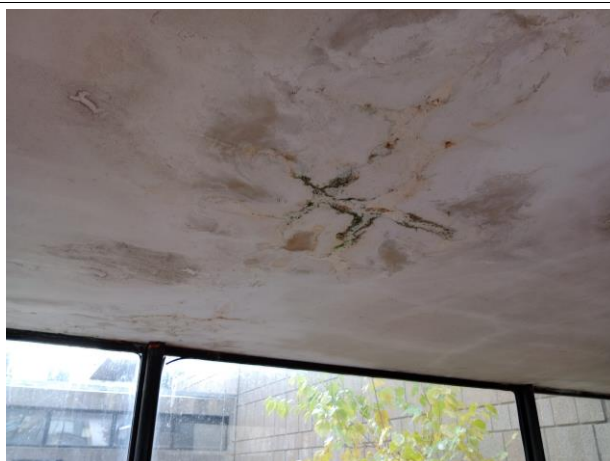
Revoque de cielorraso afectado por filtraciones en puente acceso.

**Reconstrucción:** Se revocarán con mortero tipo M2, según MCG, manteniendo el plomo de la superficie existente. Se enduirán los sectores en los que se desprendió pintura y en las pequeñas fisuras, de manera de obtener una superficie lisa, sin resaltos y uniforme. Esta operación deberá contar con la aprobación del Supervisor de la obra.

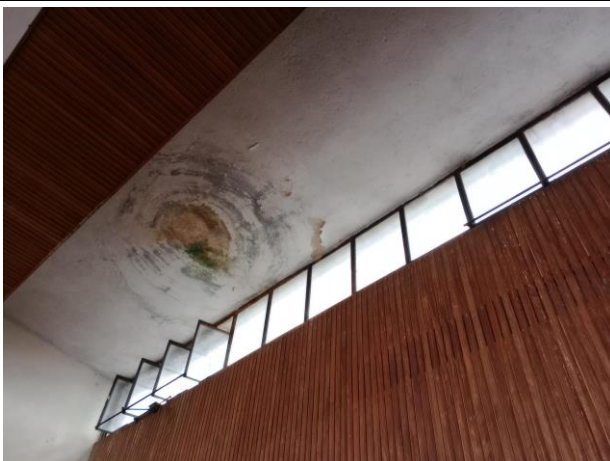
Se considera reparación y pintura de faja de cielorraso entre fachada y viga revestida en madera
