ESCUELA DE CONSTRUCCIONES MECÁNICAS  
Reparación de PRETIL

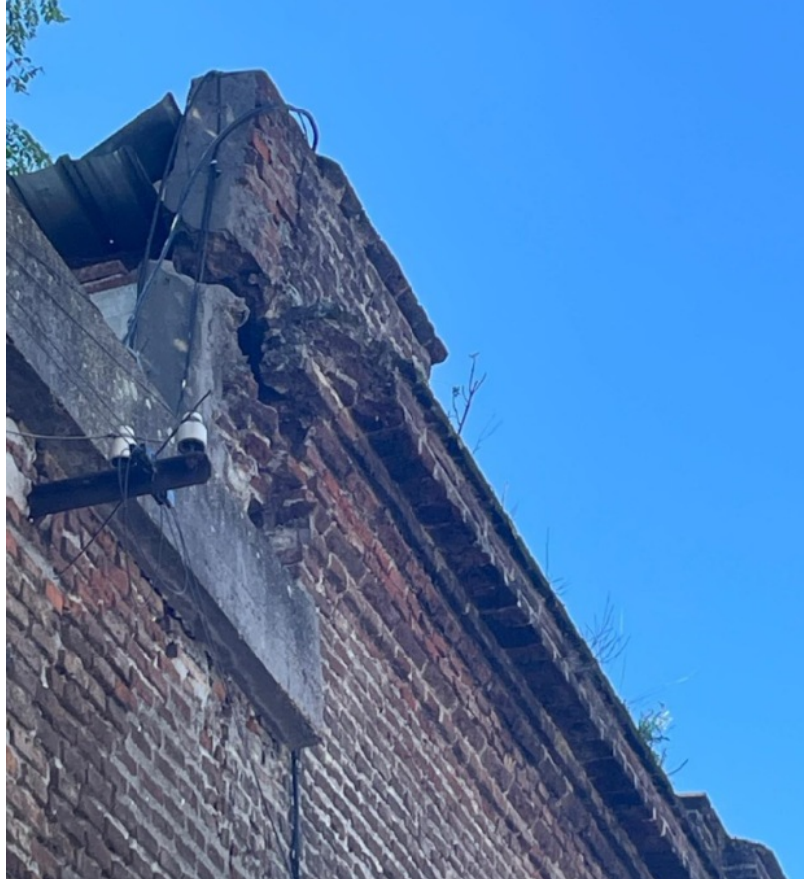
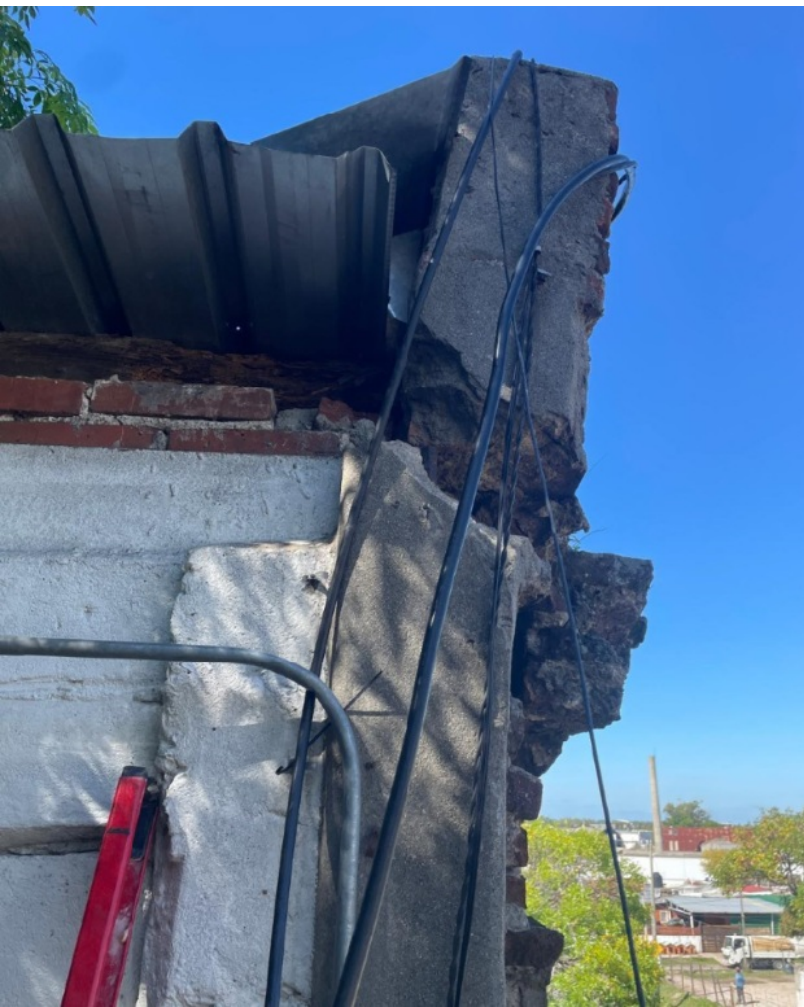
## FISURACIÓN PRINCIPAL

Riesgo de caída sobre la acera de la calle Veracierta

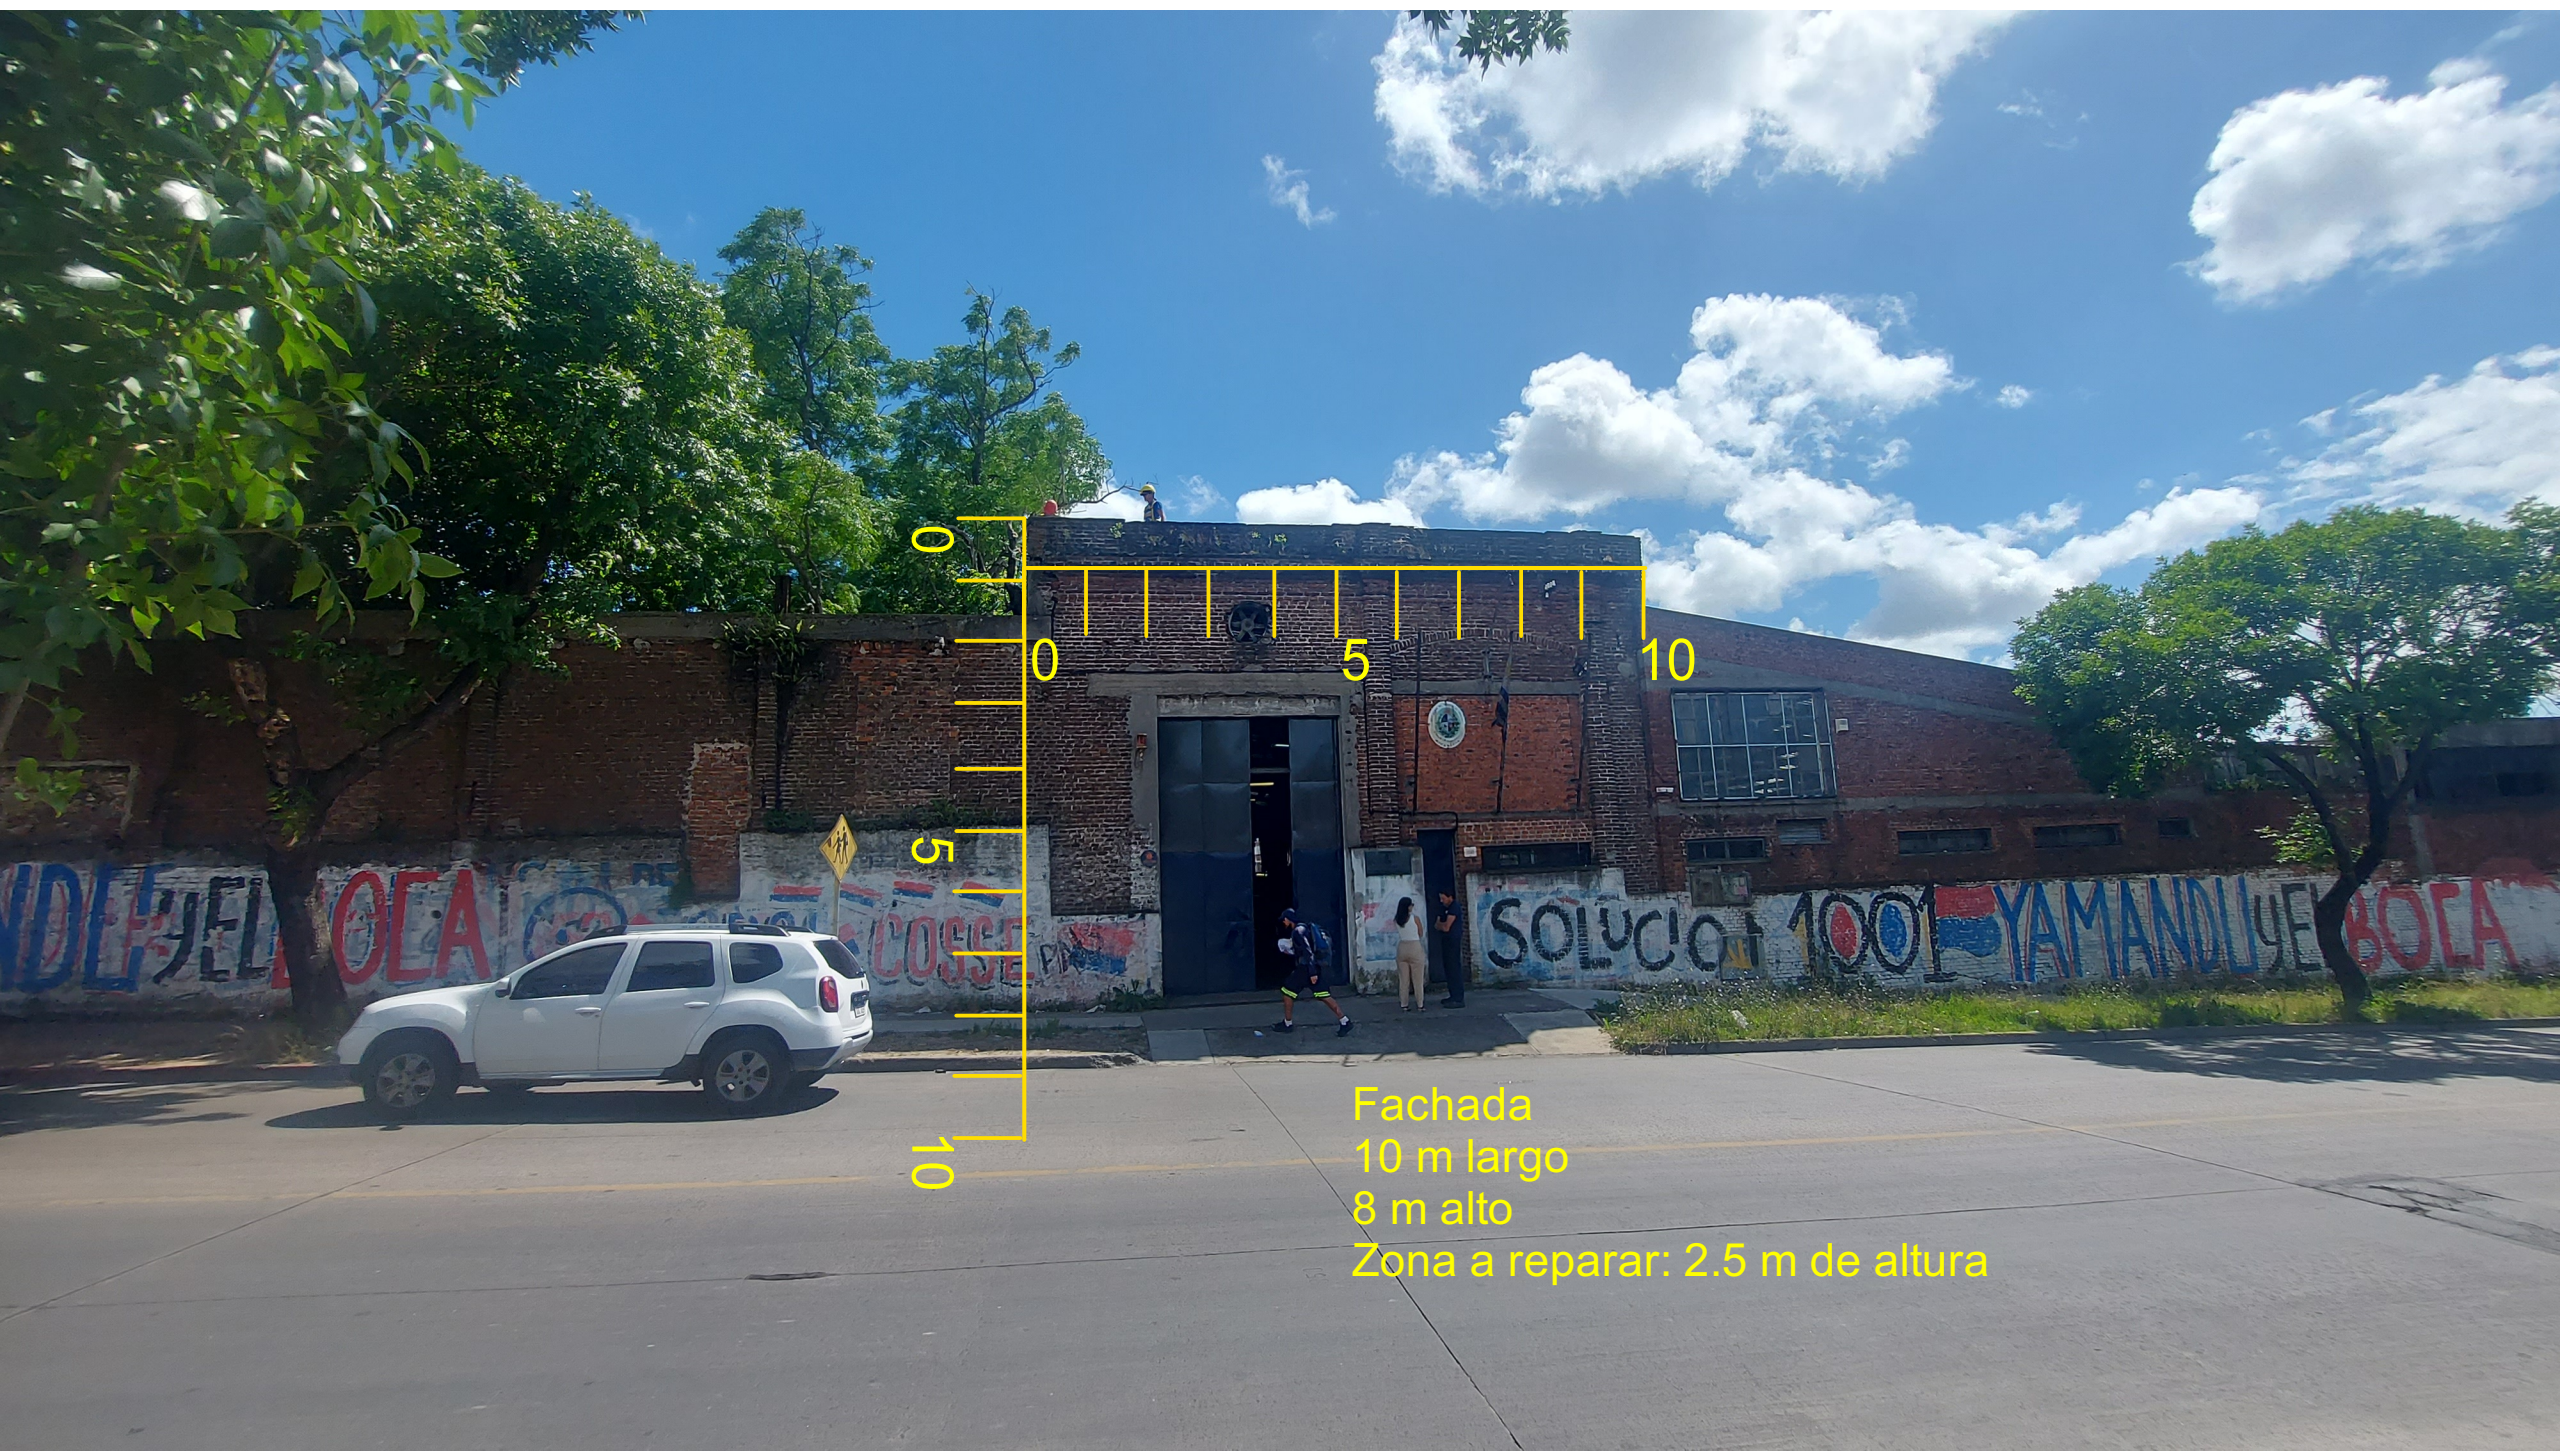
Fachada  
10 m largo  
8 m alto  
Zona a reparar: 2.5 m de altura

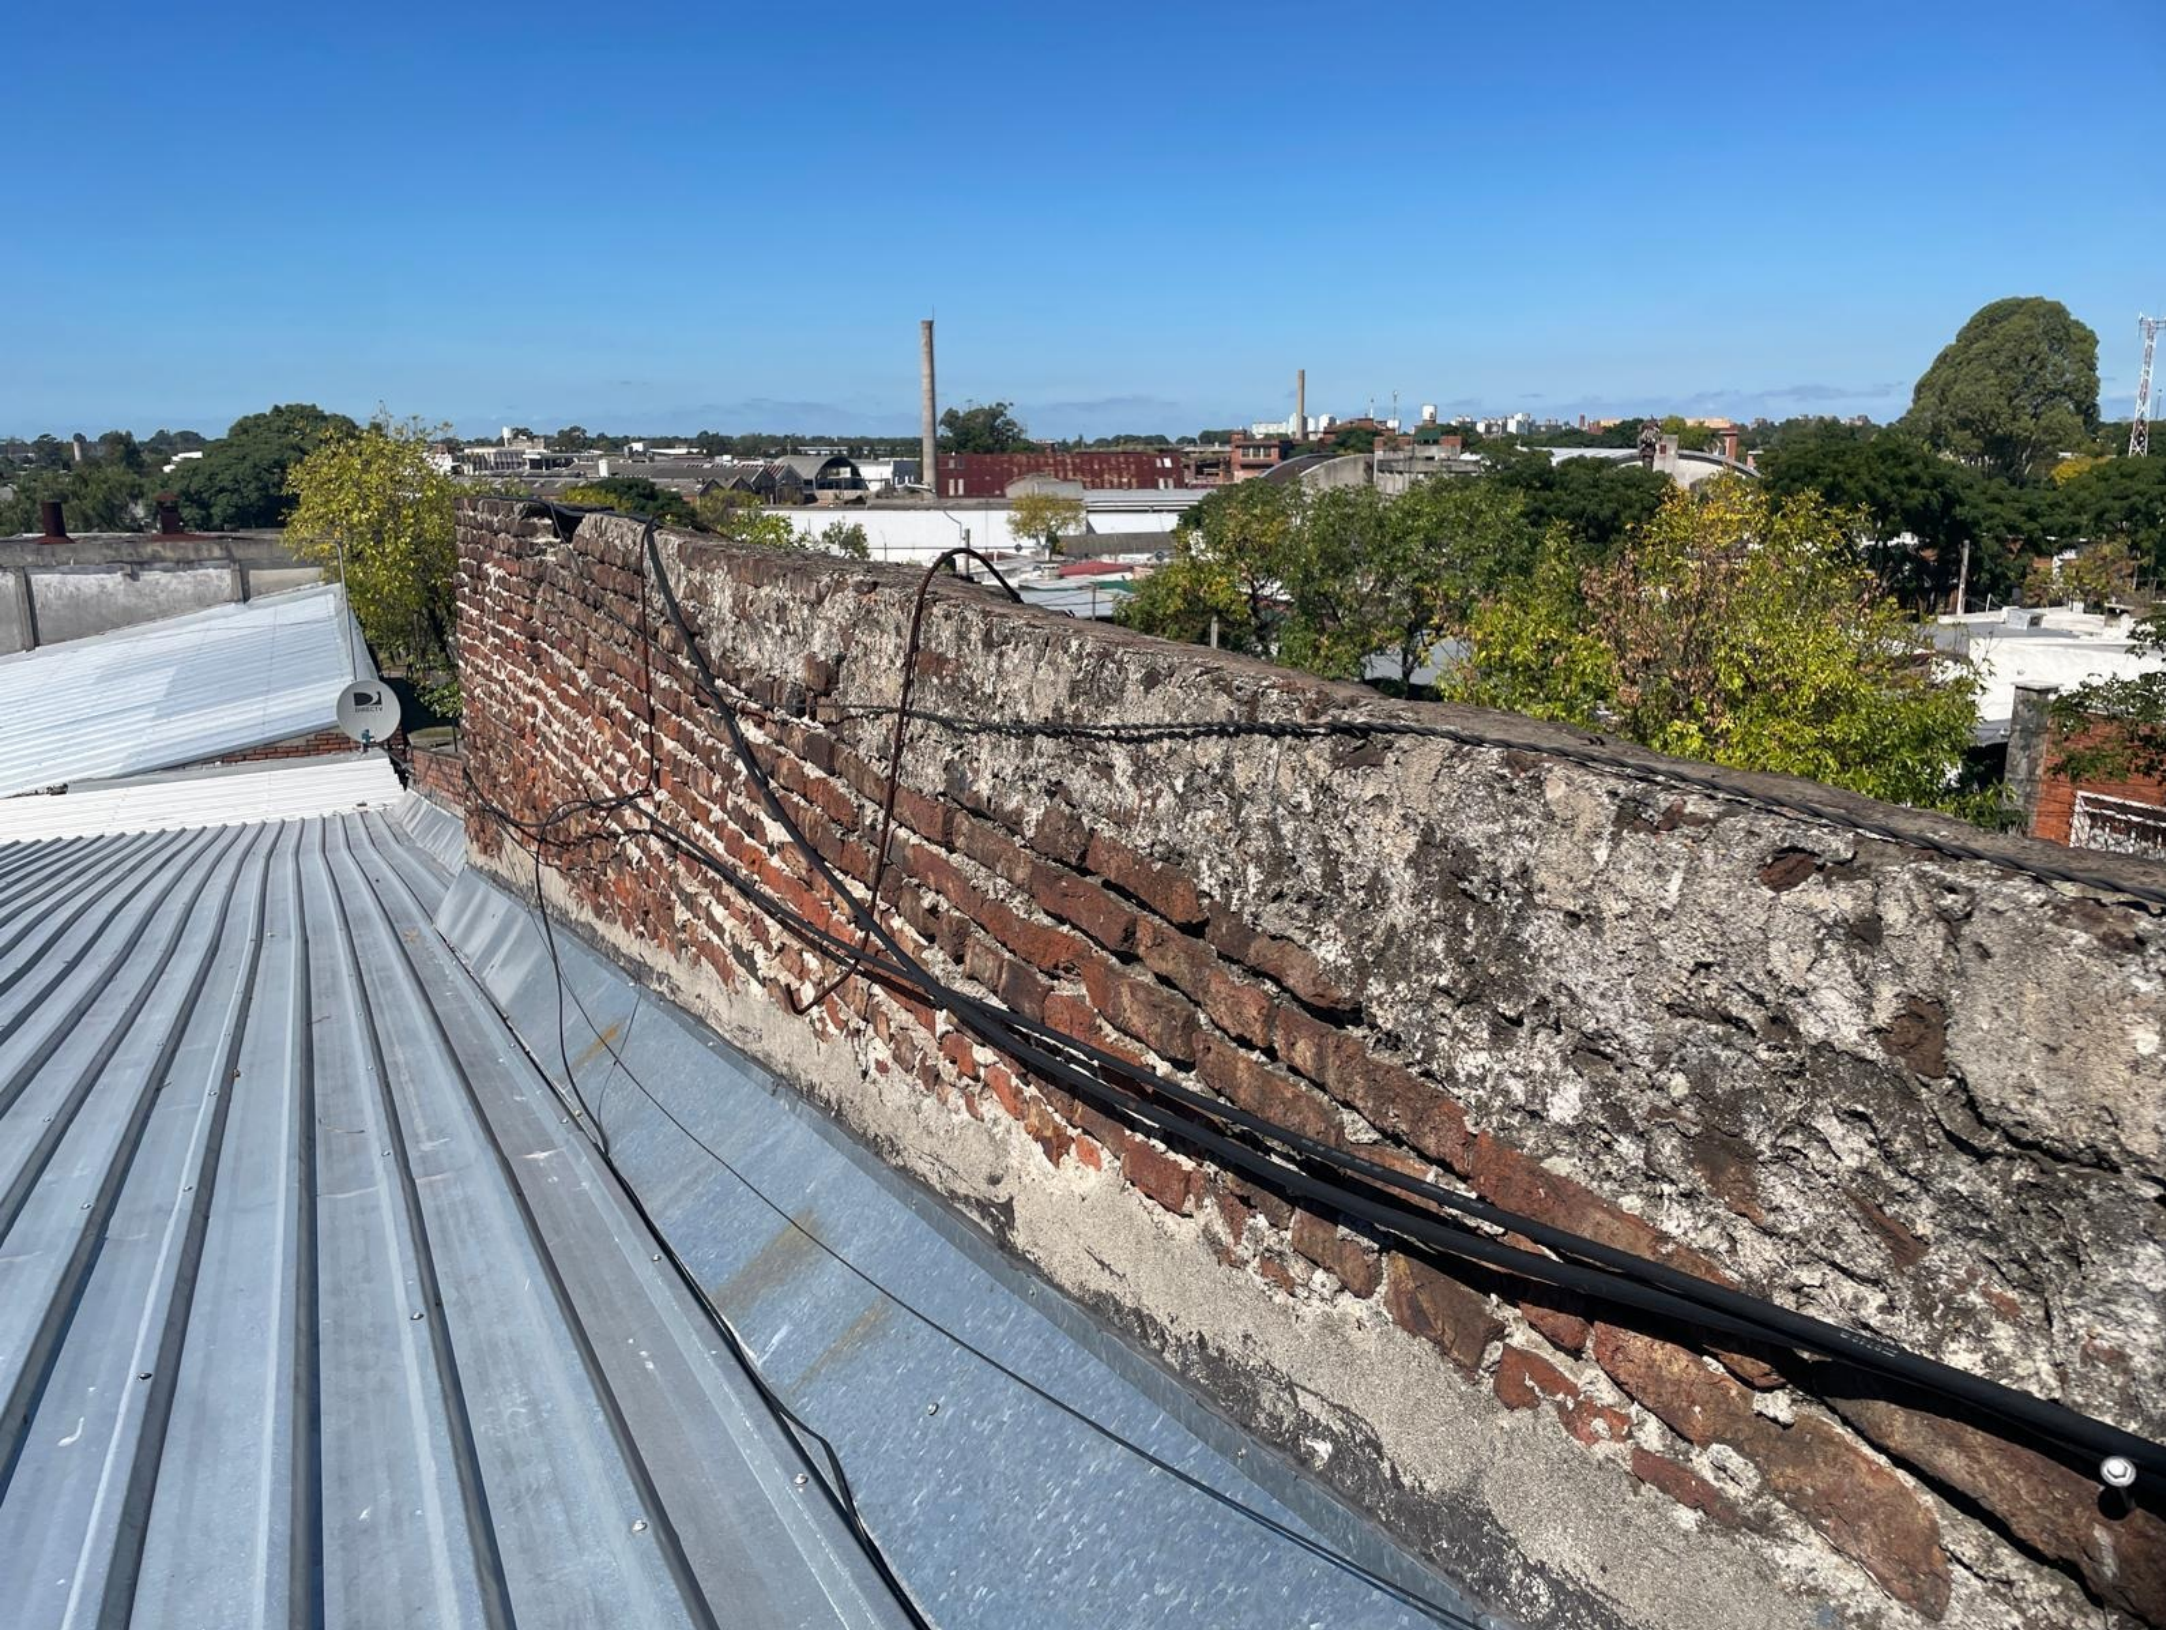
Cara interior del muro  
Vista por encima del techo liviano

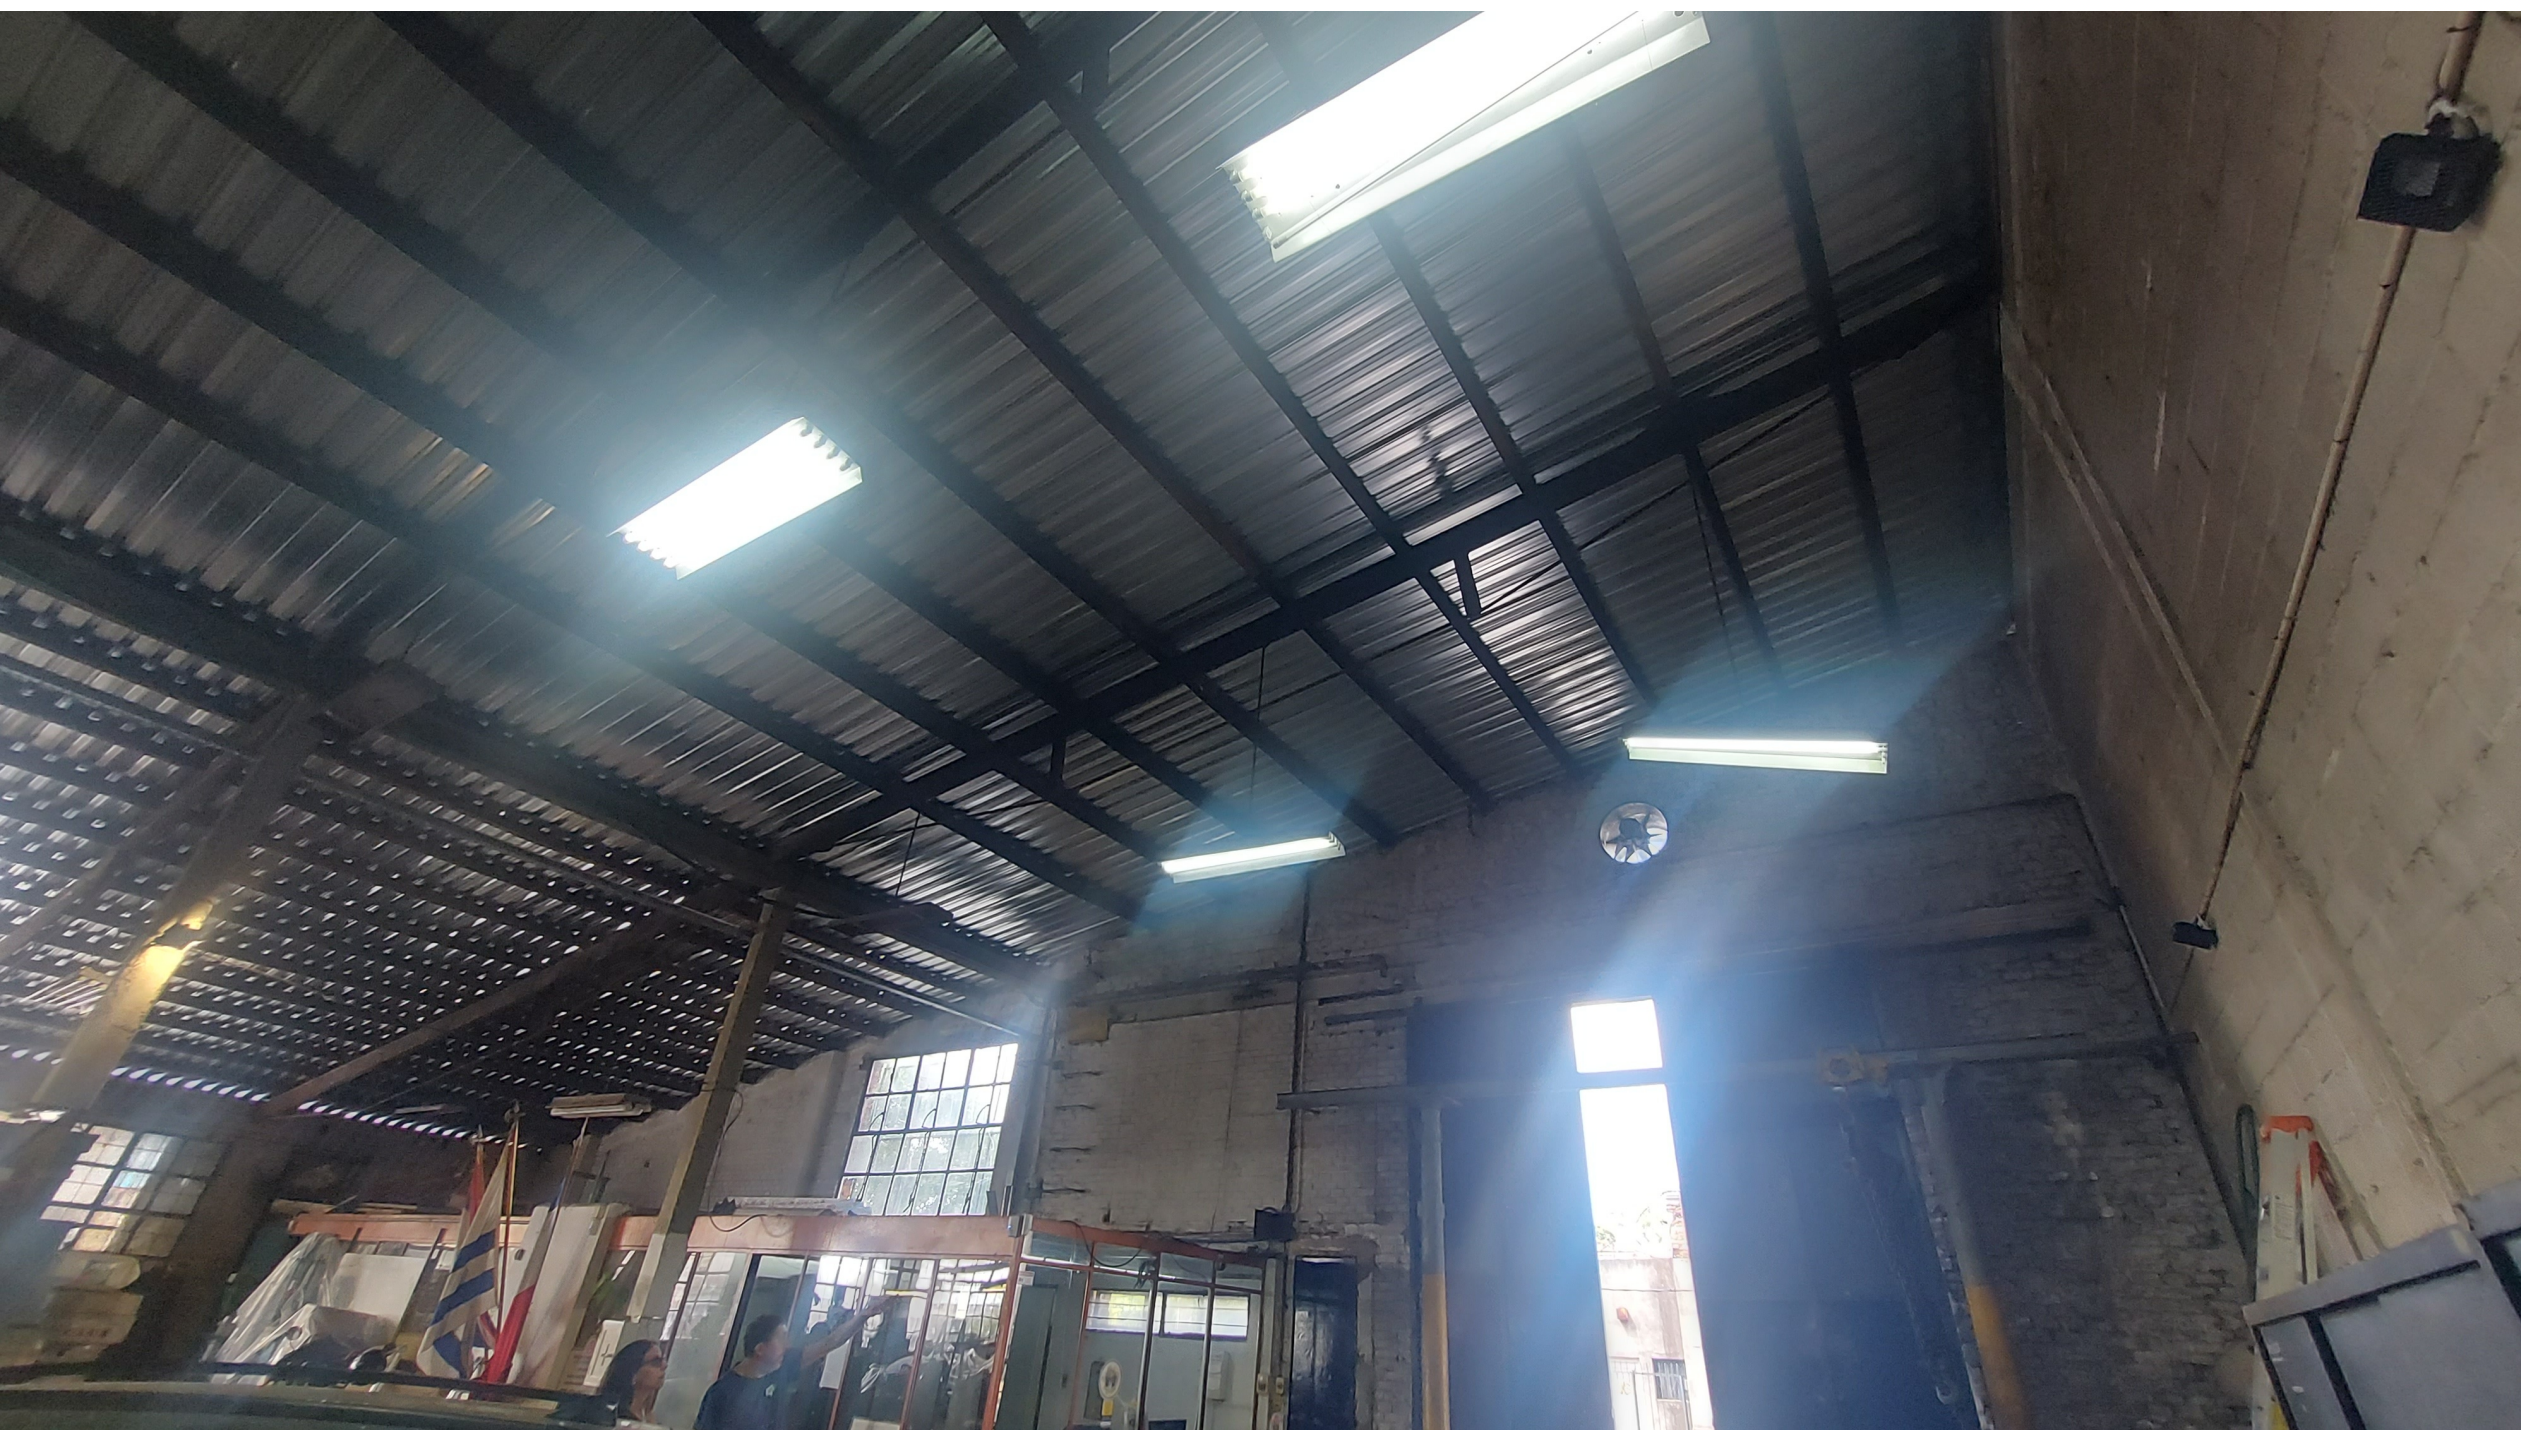
Cara interior del muro  
Vista por debajo del techo liviano

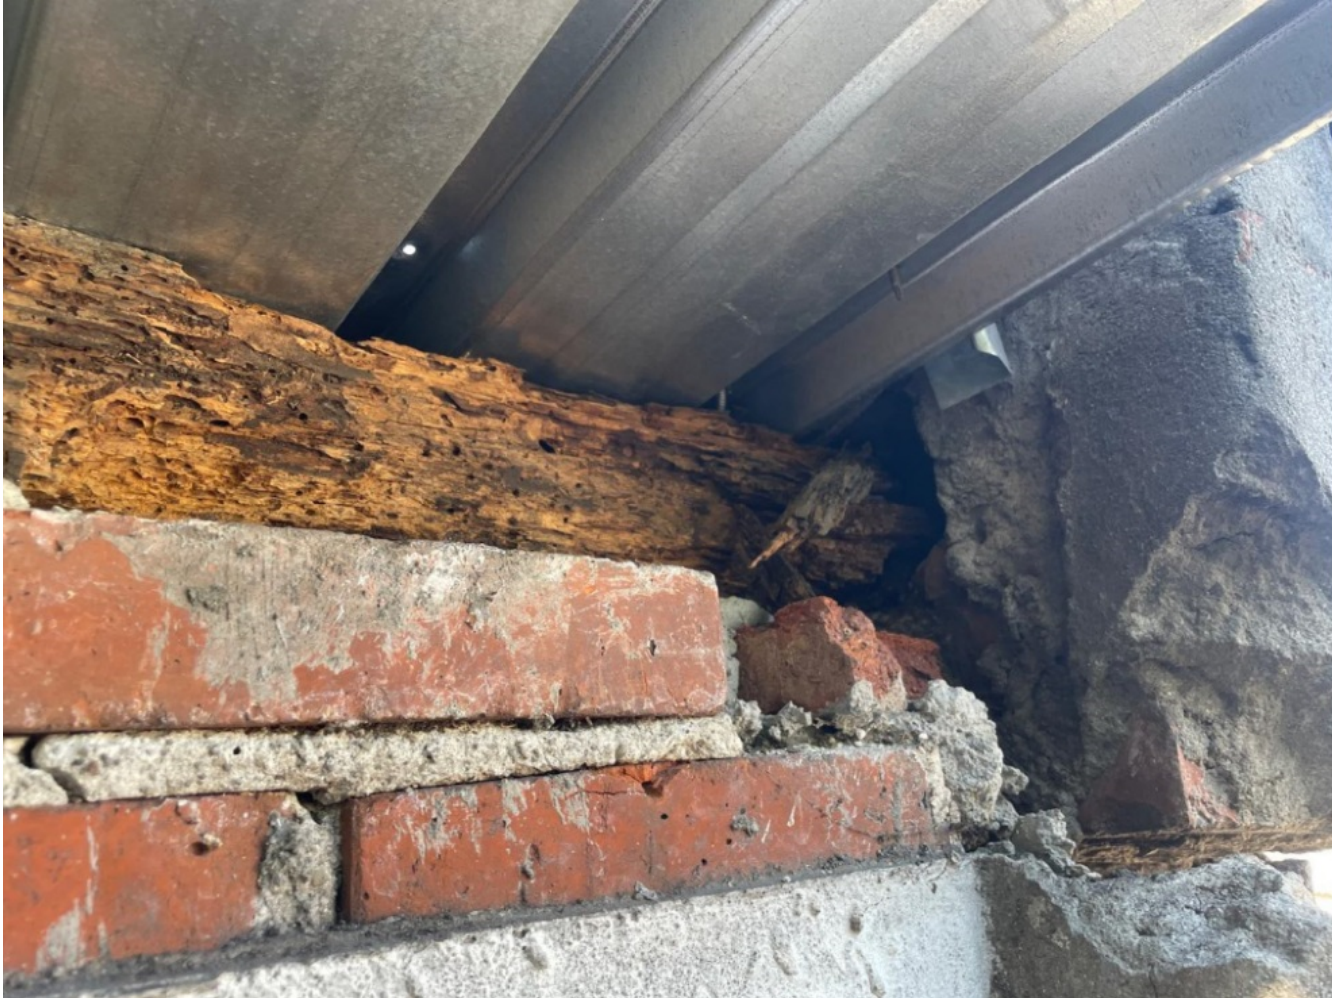
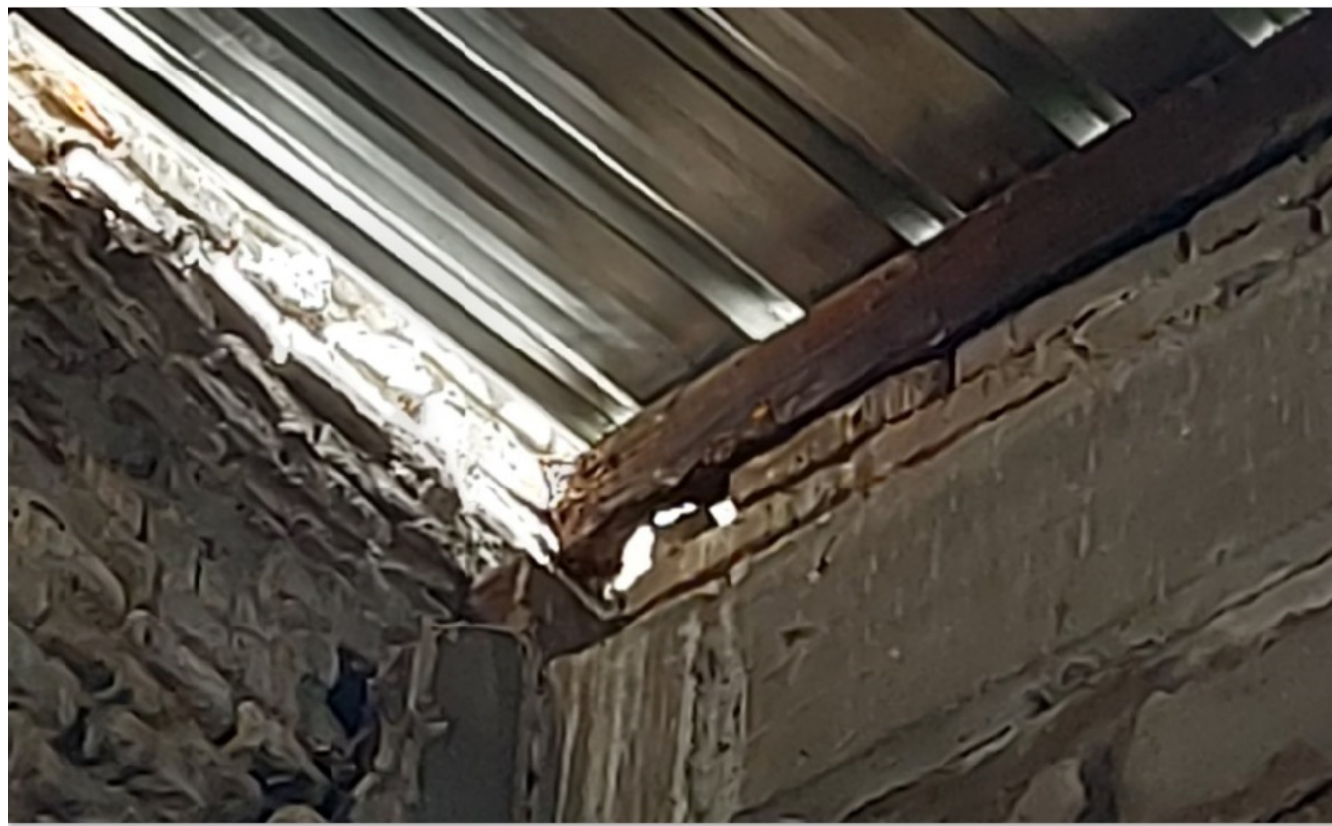
Tirante de madera apolillado  
PARA SER SUSTITUIDO
