25 DE JUNIO DE 2021

OBRAS EN DIRECCIÓN DE POLÍTICAS LINGÜÍSTICAS

Agraciada 3251 frente a Plaza Cuba– Barrio Bella Vista

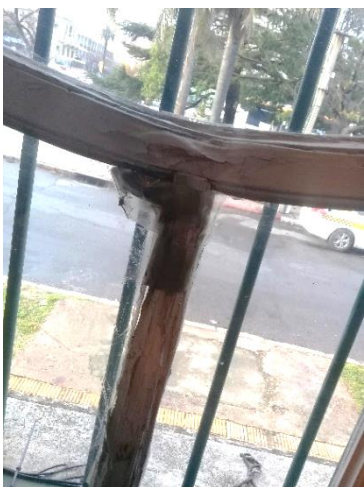
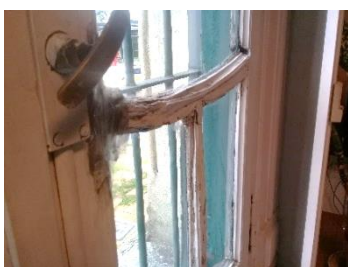
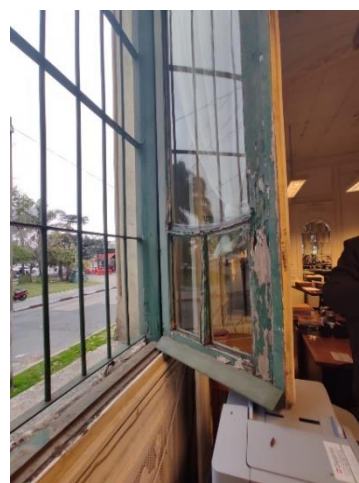
4.1- EN VENTANA C1:

Se debe sustituir travesaños y parantes en ambas hojas por piezas similares en cedro (Ver Fotos 1, 2 y 3). Deberá sustituir todos los contravidrios por piezas similares a las retiradas.

Deberá reconstruir el bastidor de la hoja o empatillando o sustituyendo todas las piezas deterioradas.

Todas las piezas sustituidas deberán ser repuestas por piezas hechas en Cedro y de igual sección a las retiradas.

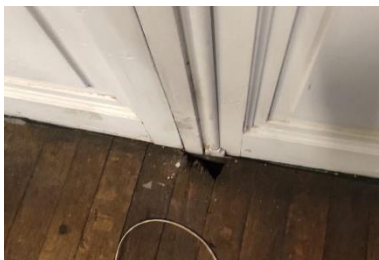
FOTO 5

4.3- EN PUERTA VENTANA C3 (da a Agraciada):

Se solicita colocar una chapa de bronce 15cm x 10cm x 0,5cm de espesor atornillada al piso con hueco para calce inferior de la falleba. La chapa deberá estar biselada y los tornillos en agujero frezado de tal forma que la cabeza del tornillo no supere la cara superior de la chapa. Del lado exterior deberá colocar una pollera en PVC transparente y flexible de 2mm para suplemento de protección de ingreso de agua. (Ver Foto 5).

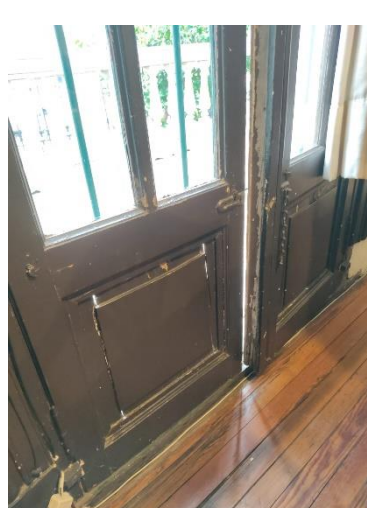
FOTO 6

4.4-EN PUERTA VENTANA C4:

Se solicita sellar las hendiduras de los tableros inferiores de ambas hojas con masilla de carpintero.

También se solicita colocar una placa de duraboard o MDF por delante de cada uno de ambos tableros de 48cm x 49cm clavado al bastidor de la hoja con clavos sin cabeza, y sellar los bordes si es necesario de modo que no entre aire. Pintura según punto 4.6. (Ver Foto 6).

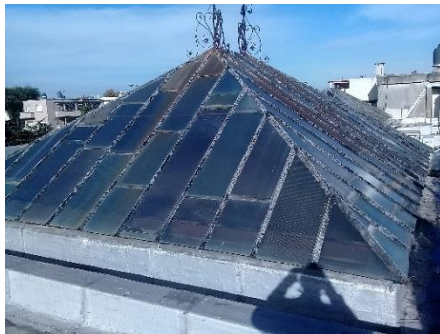
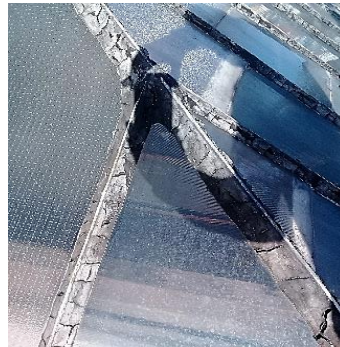
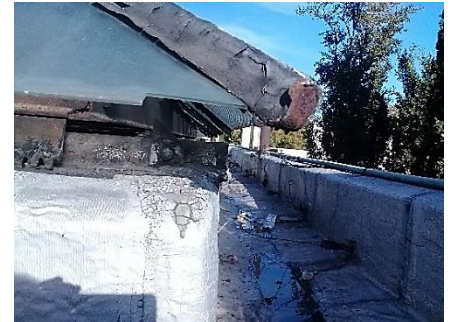
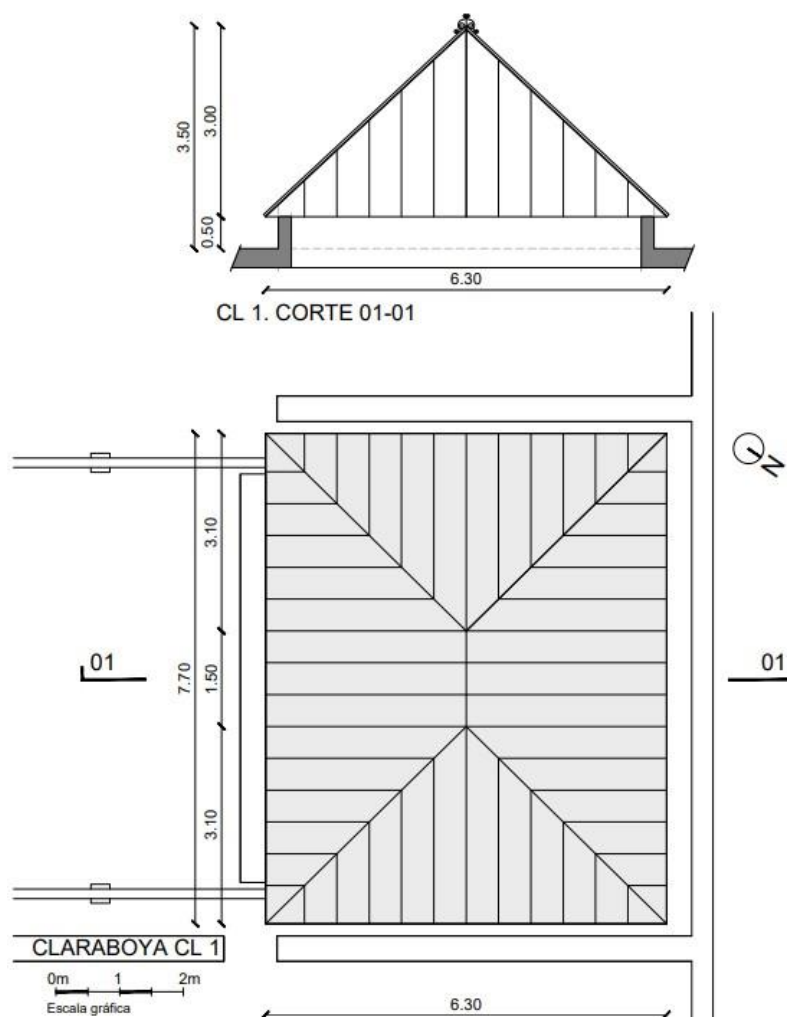
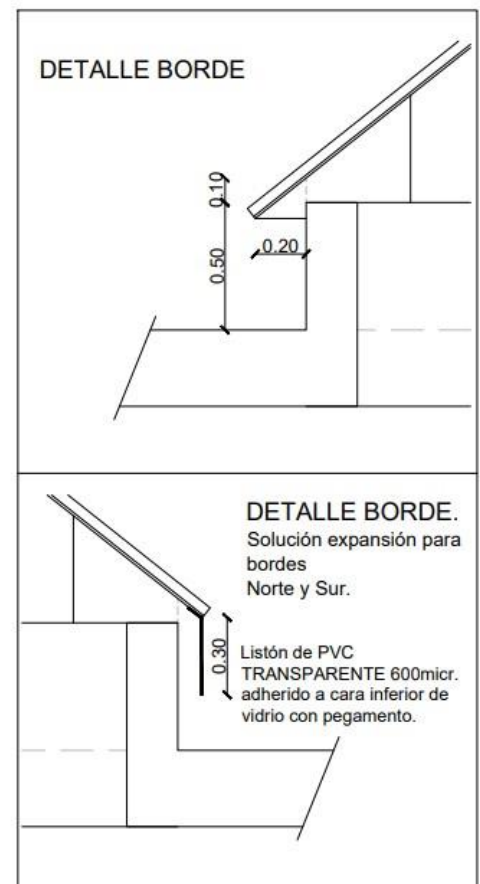
FOTOS Y CROQUIS DE LA CLARABOYA 1 CL 1

Además, se detectó que las faldas norte y sur no cubren totalmente el vano y que en lluvias con viento el agua ingresa. A los trabajos descritos en 5.2, se debe agregar una protección. Se solicita extender las faldas sur y norte pegando a lo largo de la claraboya con un cordón continuo de silicona un listón de PVC flexible de 3mm de espesor y 30cm de largo.

- Rasquetear toda la pintura de terminación hasta que la masilla negra quede totalmente vista.
- Verificar estado de la masilla negra detectando los sectores no útiles, y proceder a eliminarlos.
- Completar con masilla negra los sectores eliminados.
- Aplicar sobre todas las masillas (existentes y sustituidas) una terminación de pintura de impermeabilizante blanco, aplicando 3 manos.
- Sellar todos los solapes entre vidrios con silicona neutra.
- Prueba: Finalizados los trabajos se rociará con dos mangueras durante una hora las 4 faldas de cada una de las claraboyas como verificación de los trabajos.
- Quedará pendiente el 5% del pago que se realizará luego de verificar los trabajos una vez producida una lluvia superior a los 15mm (equivale a lluvias fuertes) según informe de la Dirección Nacional de Meteorología.

Se ejecuta todo lo escrito en 5.2.

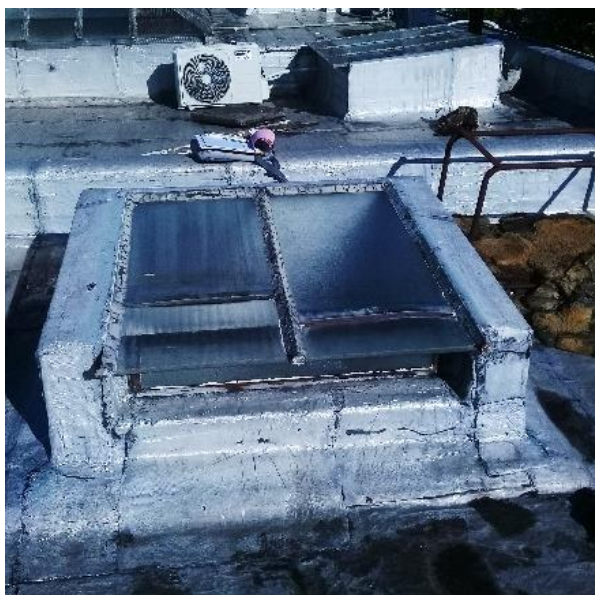
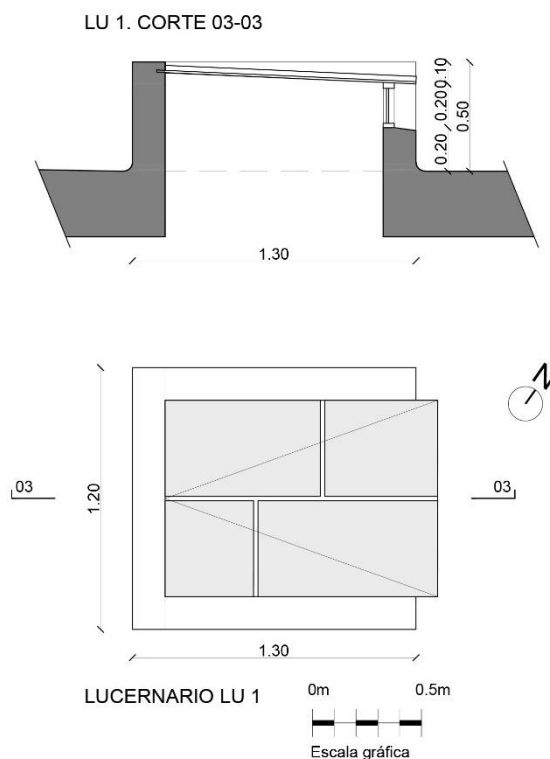
FOTOS Y CROQUIS DE LUCERNARIO LU 1

SUSTITUCION DE VIDRIOS EMPALMADOS EN LUCERNARIO 1.

Se deberán sustituir los dos vidrios por piezas completas que cubran el lucernario en el largo y ancho del mismo.

- Eliminar vidrios solapados.
- Eliminación de masilla y silicona existente (residual) hasta descubrir totalmente el hierro del perfil sostén.
- Eliminación del óxido del perfil, aplicación de 3 manos de pintura antióxido y luego 3 manos de esmalte sintético blanco.
- Colocación de dos vidrios similares a los extraídos en espesor y características, apoyados en un cordón de silicona neutra.
- cubrir con masilla negra el vidrio y el perfil en su parte superior y pintar con impermeabilizante blanco.
- Prueba: Finalizados los trabajos se rociará con dos mangueras durante una hora las 4 faldas de cada una de las claraboyas como verificación de los trabajos.
- Quedará pendiente el 5% del pago que se realizará luego de verificar los trabajos una vez producida una lluvia superior a los 15mm (equivale a lluvias fuertes) según informe de la Dirección Nacional de Meteorología.

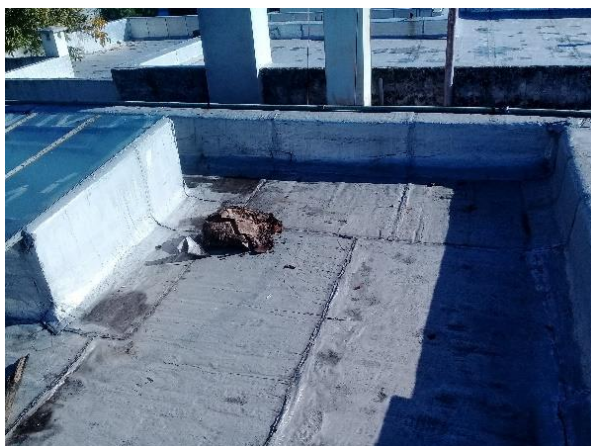
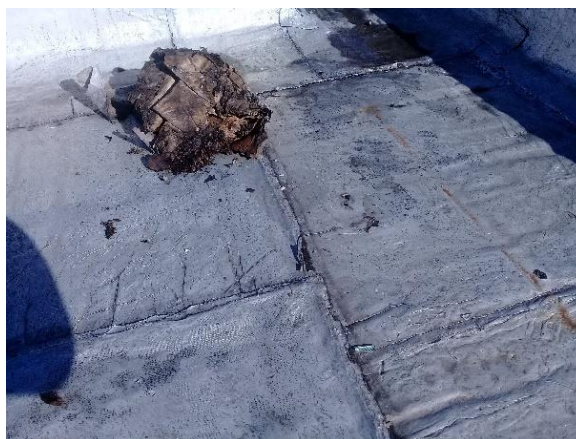
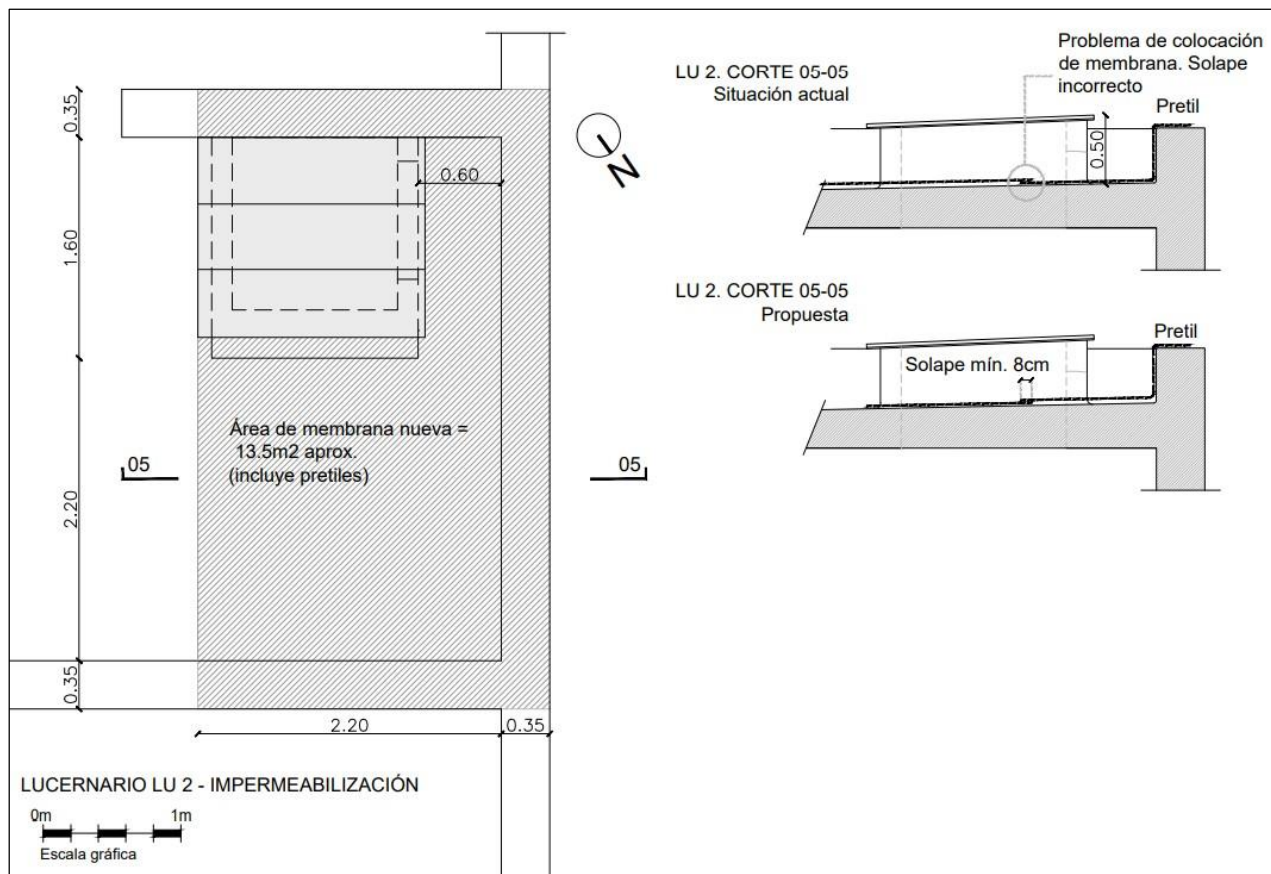
FOTOS ZONA 1

En un sector alrededor del Lucernario 2 se detectó que la membrana asfáltica está pegada a contrapendiente. Se solicita pegar sobre la membrana existente fajas de membrana que cubran hasta el canto superior del pretil.

Deberá previamente eliminar el aluminio protector y efectuar la limpieza de todo el sector, tanto de residuos de la operativa como los ya existentes.

Se utilizará membrana asfáltica con protección de aluminio gofrado, Se pegará siguiendo los procedimientos indicados por el fabricante y/o la MCG del MTOP.

La membrana deberá ser de peso superior a 4,0kg/m² y de reconocida marca comercial, hecha en láminas impermeables y flexibles de asfalto oxidado con alma central de polietileno y revestimiento de aluminio gofrado en la cara superior y lámina termo fusible en la otra (inferior). Debe cumplir con la Norma UNIT 1058:2000.
