CORTE 2-2
escala 1/100

FACHADA SUR
escala 1/100

<small>CONSEJO DIRECTIVO CENTRAL</small>		<small>COMISION DESCENTRALIZADA</small>	
OBRA:	Escuela N°4.	LOCALIDAD:	Minas de Corrales
DIRECCION:	A 115 km de la Capital Departamental.	DEPARTAMENTO:	Rivera
FECHA:	09/2021	ESCALA:	1/100
PLANO DE:	CORTE 2-2, FACHADA SUR		
ARQUITECTO:	Carolina Llaguno Ayres.-	FIRMA:	
TECNICO:		FIRMA:	
		LAMINA N°	
		L 05	
		R01

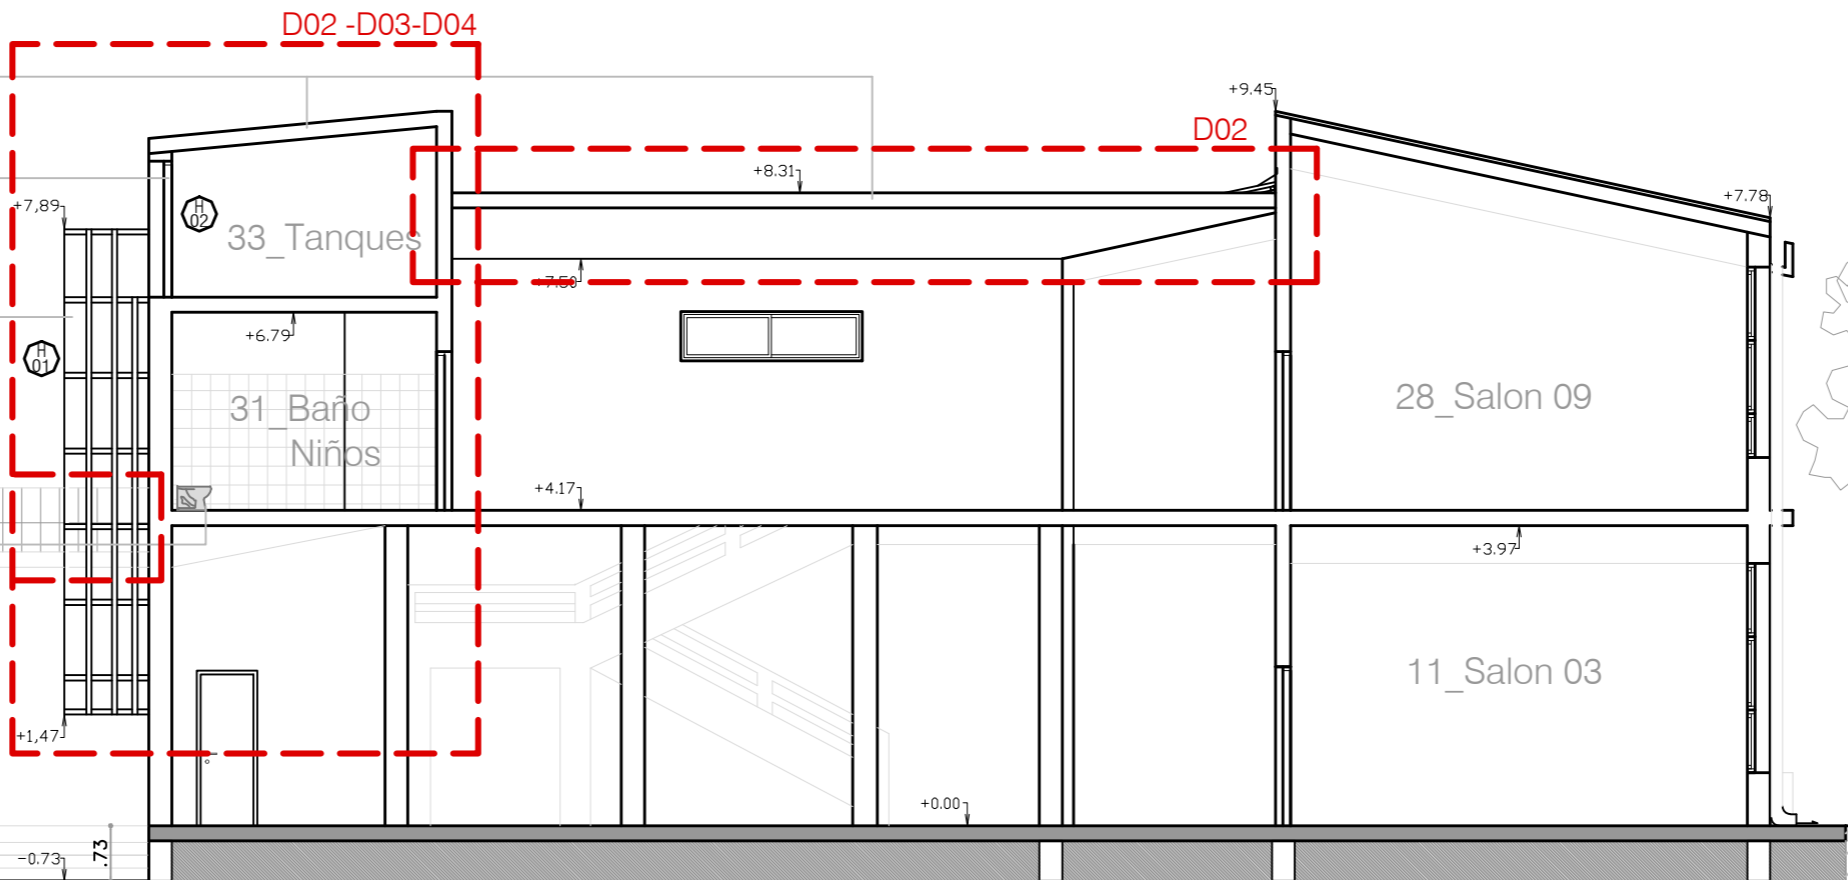
Reparación de pérdida en desagüe
Reparación de revoque en cielorraso de PB+pintura

Limpieza de cubierta de ladrillo y canal, impermeabilización con Membrana asfáltica 4 mm con dos almas centrales polietileno alta densidad, terminación aluminio gofrado.

Puerta de acceso a tanques 1.5x0.75
Marco: perfil L 1.5"x1/4". Anclaje hierro redondo 16.
Puerta: tablero de chapa cal 26, estructura L 1.5"x1/4".
Herraje: Bisagra 50mm+ cerradura de seguridad.
Pintura: 2 manos de antioxido epoxi + esmalte poliuretánico gris grafito.

Escalera de servicio 0.6x 1.12x 6.35m.
Estructura de perfil L 65x65x7, peldano de barra de 25mm, platina de 150x150 e:7mm. Baranda de platina vertical de 21/2"x1/4", horizontal de 2"x1/4"
Pintura: 2 manos de antioxido epoxi + esmalte poliuretánico gris grafito.
