ESTUDIO DE SUELOS
PARA OBRA DE LA
C.N.D.
DEPARTAMENTO DE ARQUITECTURA- CADASA

OBRA: AMPLIACION CAIF “GIRASOL”

PADRON 420203

FECHA: Abril del 2013

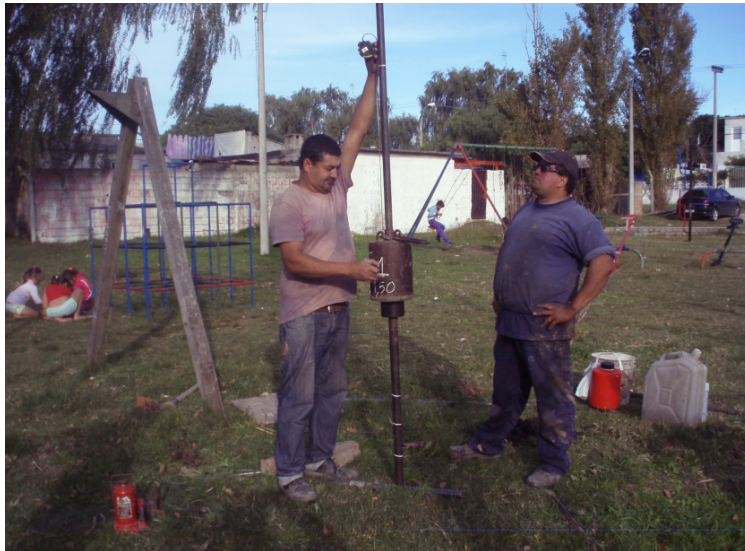
CATEO 1

ENSAYO S.P.T. a 1.5 m

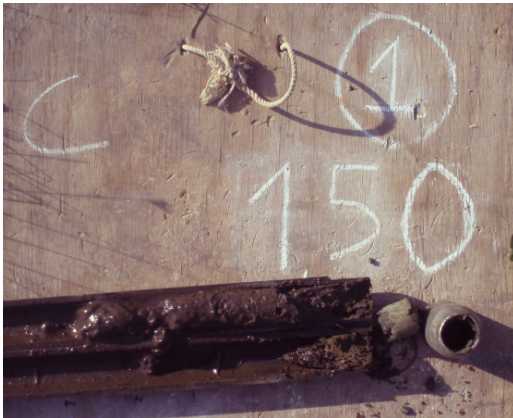
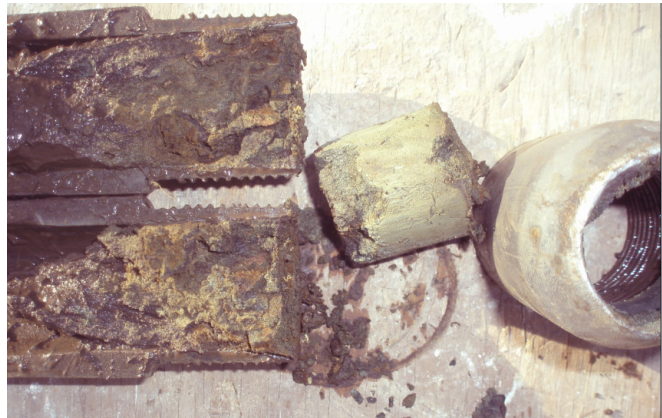
ROCA ANFIBOLITA DESAGREGADA Y LUEGO FRACTURADA

Inmediatamente por debajo, a profundidades respecto a boca de cateos variables de mínimos de 40 cm en cateo 1 a 1.0 m en cateo 2, se presenta un suelo tipo “tosca blanda” de coloración verdosa, que corresponde a niveles descompuestos de la roca (anfíbolita).

A las profundidades indicadas en 3.2 en color verde oscuro, que varían de 1.3 m para cateo 1 y de 1.7 m para el cateo 2, se presenta niveles fracturados de la roca. En los ensayos S.P.T. realizados a estos últimos niveles, el muestraedor penetró con 20 a 30 golpes un máximo de 10 a 20 cm, obteniéndose luego el rechazo.

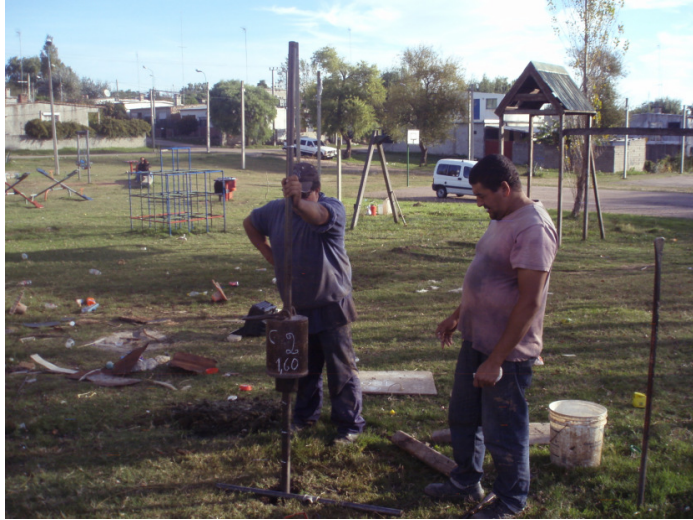
CATEO 2

ENSAYO S.P.T. a 1.6 m

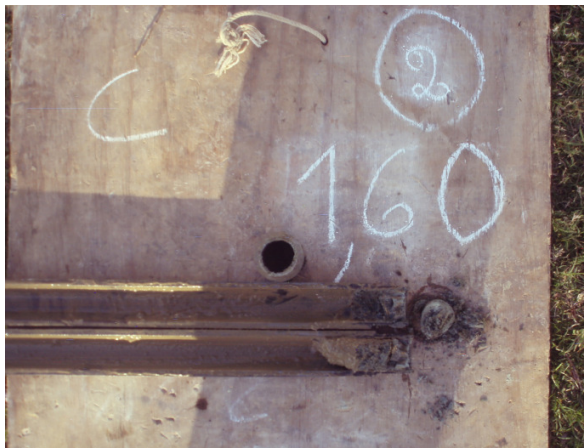
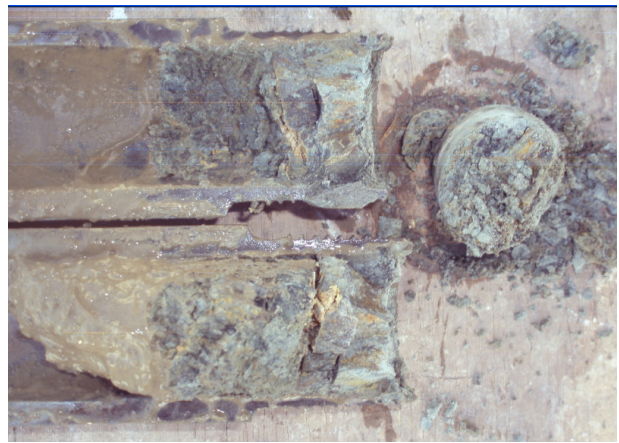
EN PUNTA MUESTRAEDOR, ROCA ANFIBOLITA FRACTURADA

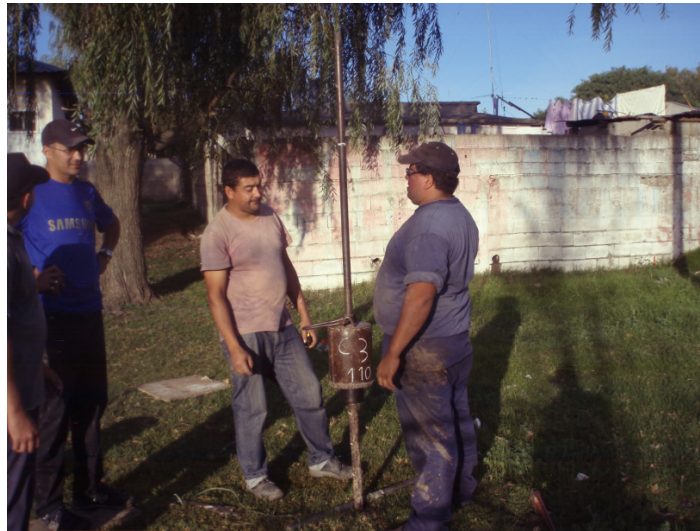
CATEO 3

ENSAYO S.P.T. a 1.10 m

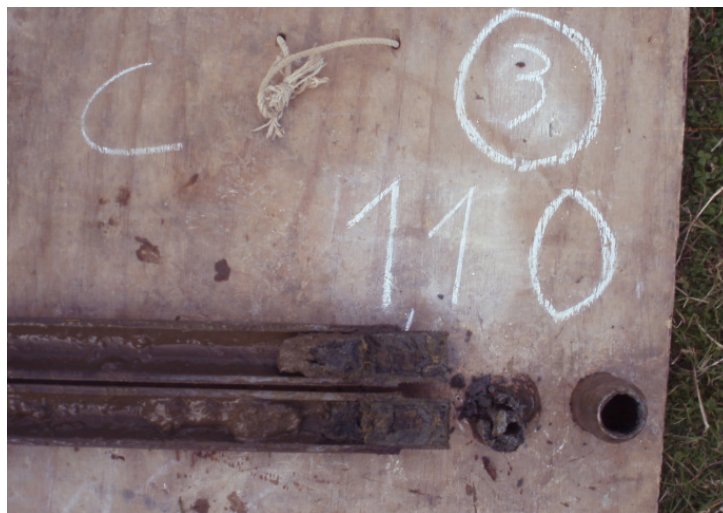
ROCA ANFIBOLITA FRACTURADA
