ESTUDIO DE SUELOS
PARA LA C.N.D.
EN BARRIO: "CANtera DEL ZORRO"

OBRA: CENTRO CAIF
Padrón: 194288 C. Catastral: 7962

FECHA: Febrero del 2015

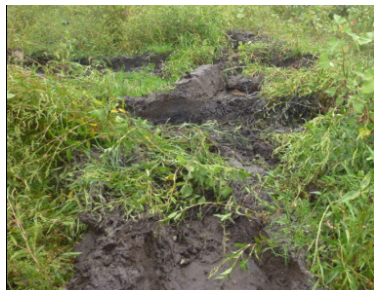
Suelo orgánico arcilloso de color negro. Saturado por agua de lluvia y sobretodo aguas "servidas" que provienen de casas de predio lindero superior a través de "robadores"

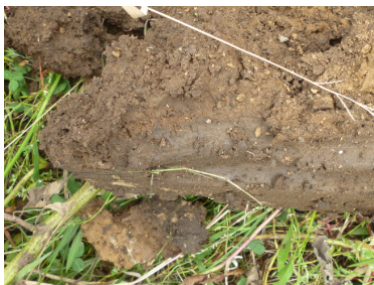
Transición. Arcilla de color marrón oscuro Plástica.

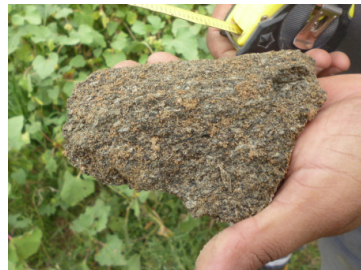
"Tosca dura" y roca fracturada. Se obtiene "rechazo" en el ensayo S.P.T.

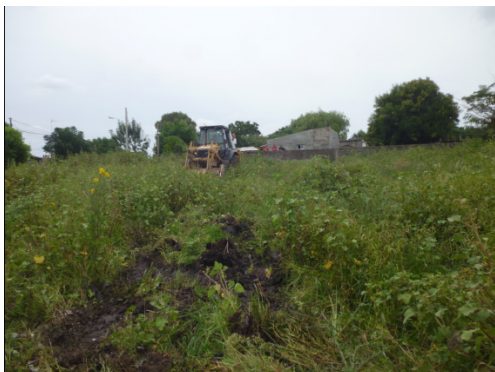
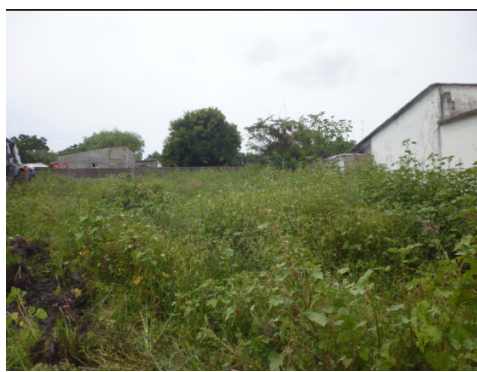
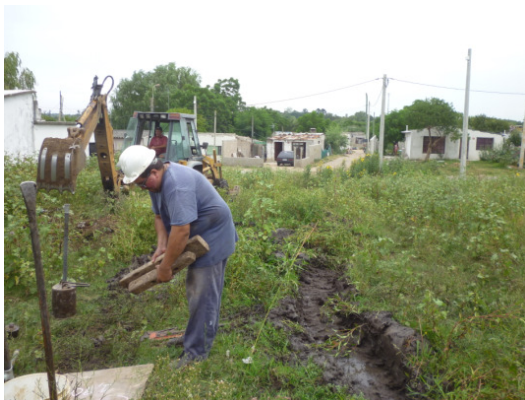
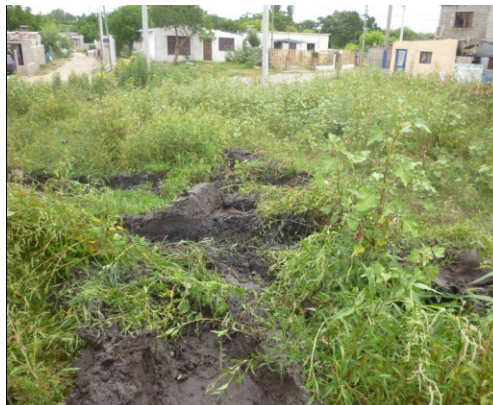
VISTA GENERAL DEL PREDIO

VISTA DESDE CALLE COPETTI HACIA PARTE ALTA DEL TERRENO. LA RETRO SE ENTIERRA DEBIDO AL AGUA SUPERFICIAL.

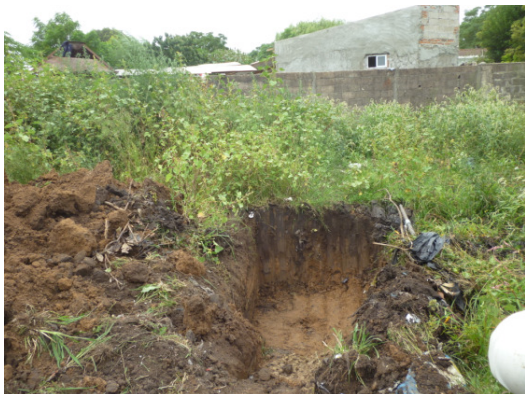
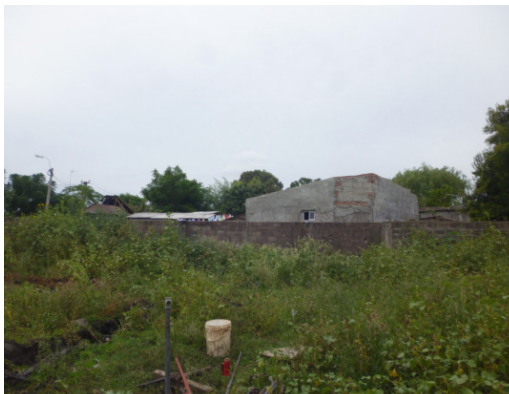
RELLENO DE BASURA EN CATEO 1 Y VISTA DE CASAS LINDERAS (PARTE ALTA DEL TERRENO) DE DONDE PROVIENEN AGUAS SERVIDAS A TRAVES DE “ROBADORES”.

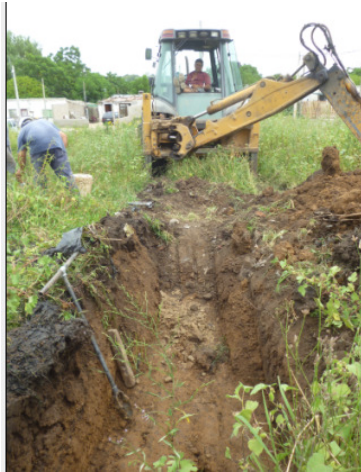
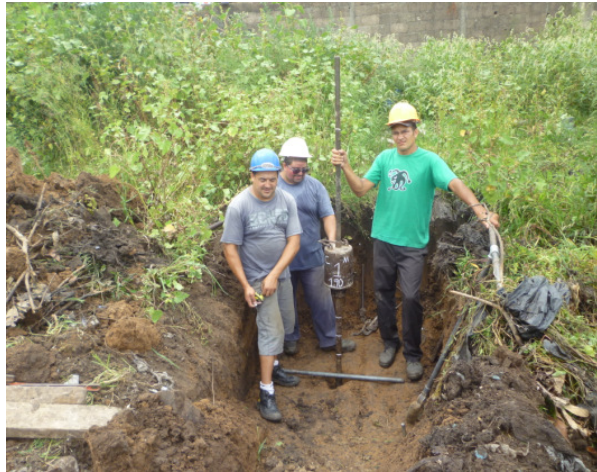
CATEO 1

ENSAYO S.P.T. a 1.9 m

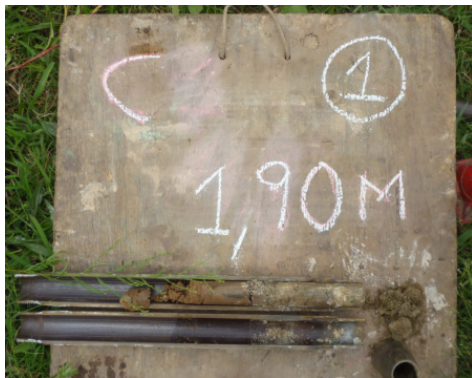
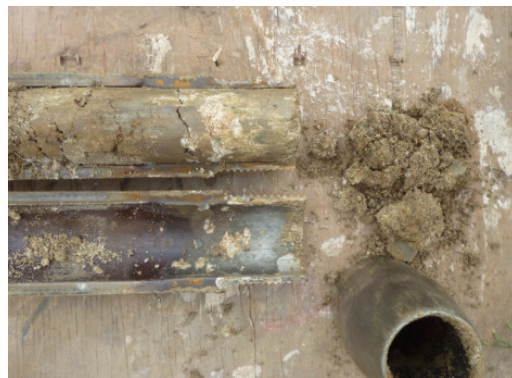
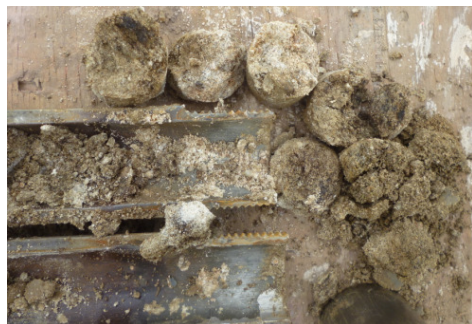
**“TOSCA” BLANDA. (ARENA EN MATRIZ ARCILLOSA VERDOSA)
NIVELES DESCOMPUESTOS DE LA ROCA.**

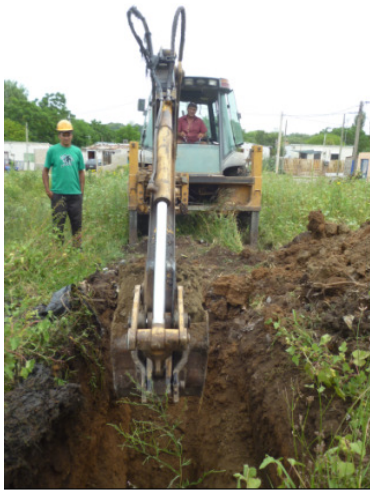
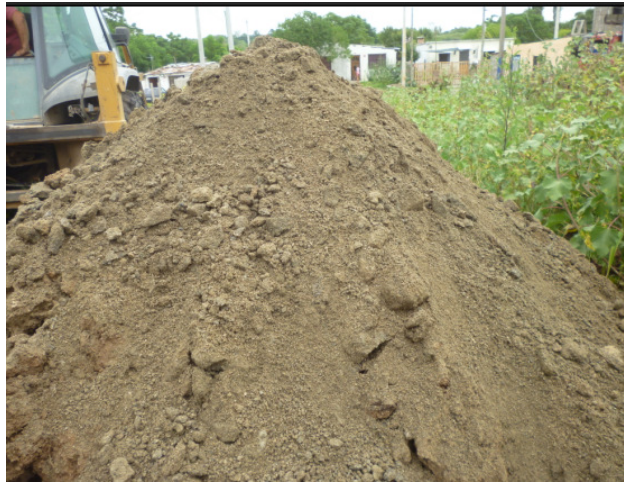
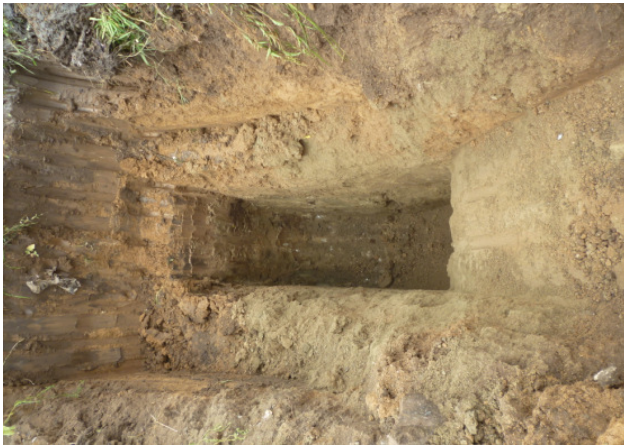
CATEO 1

SE CONTINUO HASTA 3.0 m

**SE CONTINUO CON RETRO
HASTA LA "TOSCA MUY
DURA" Y/O LA PROPIA ROCA.
NO EXCAVABLE SOLO CON
RETRO**

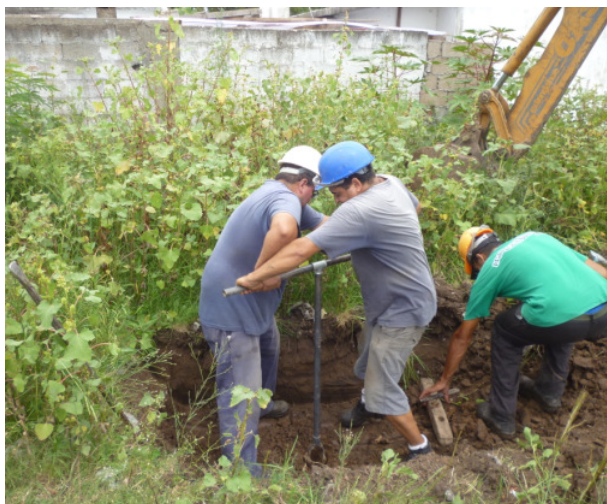
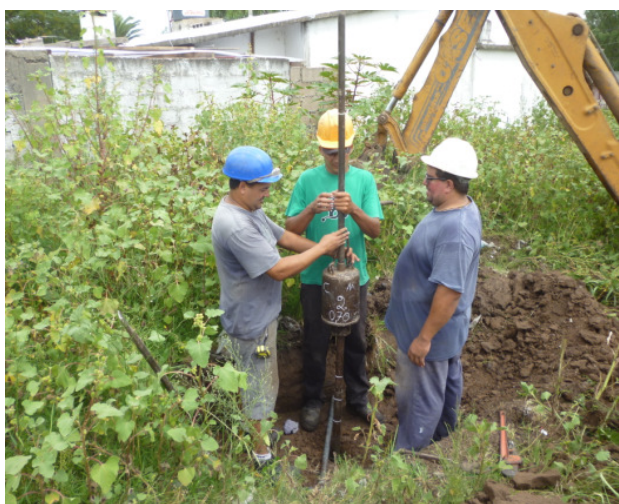
CATEO 2

ENSAYO S.P.T. a 0.7 m

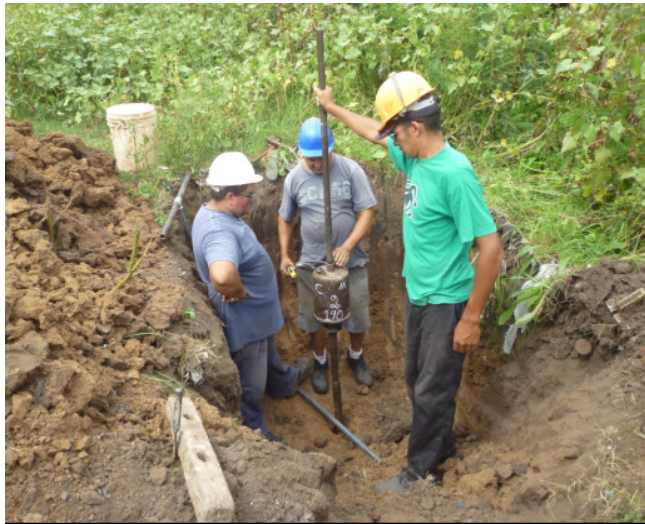
CATEO 2

ENSAYO S.P.T. a 1.9 m

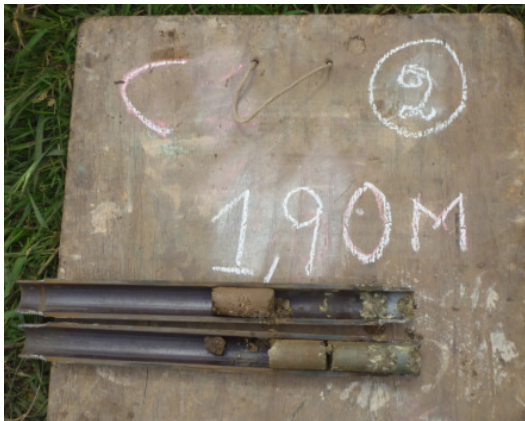
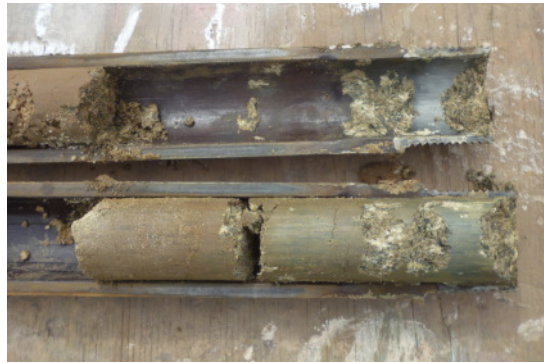
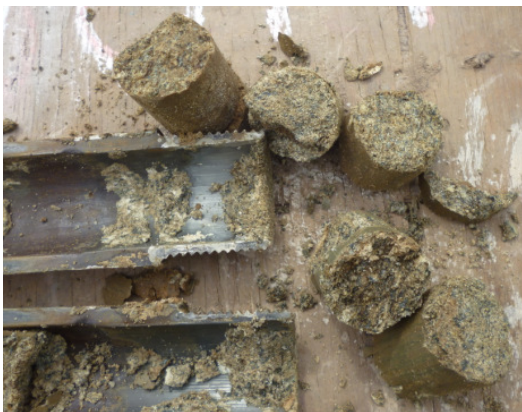
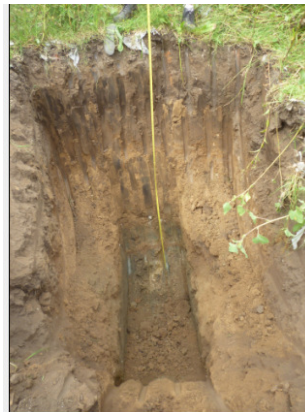
**ARENA EN MATRIZ ARCILLOSA COLOR VERDOSA CON MUCHA MICA
“TOSCA DURA”, EN PUNTA RECHAZO EN EL S.P.T.**

**EL POZO SE
CONTINUO CON
RETRO HASTA
LO MAXIMO QUE
PERMITIO EL
SUELO (2.5 m)**

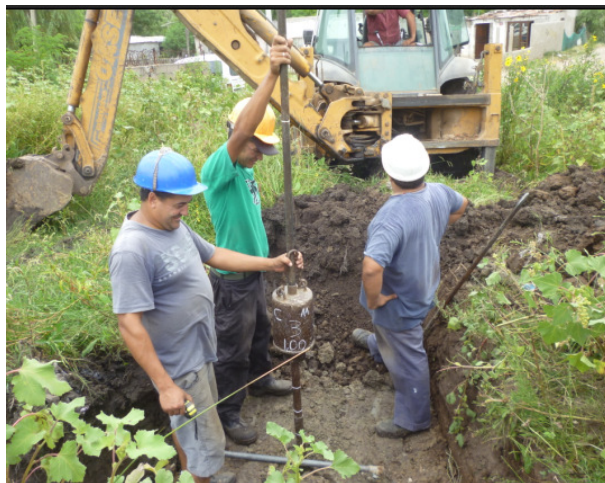
CATEO 3

ENSAYO S.P.T. a 1.0 m

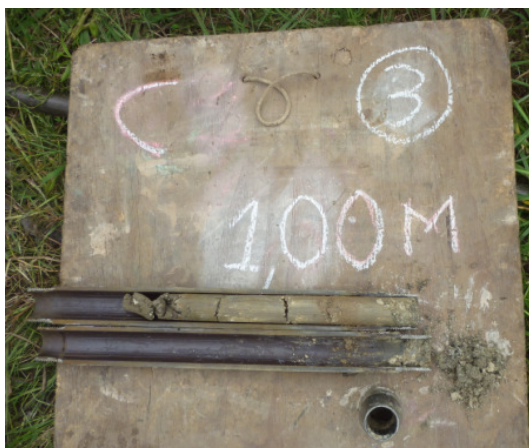
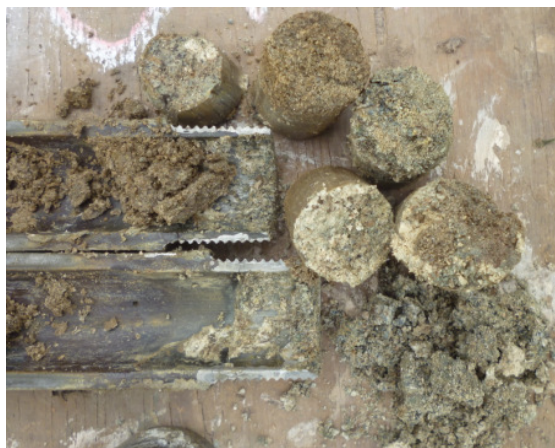
EL MUESTREADOR “ROMPE” CAPA CUARZOSA Y EN LA PUNTA SALE “TOSCA BLANDA”

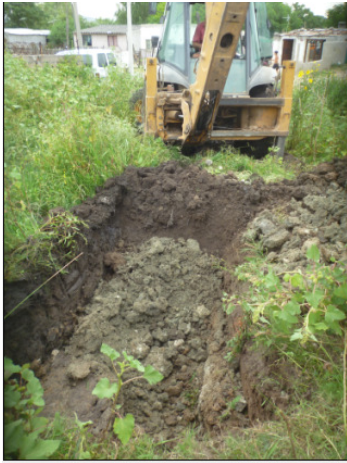
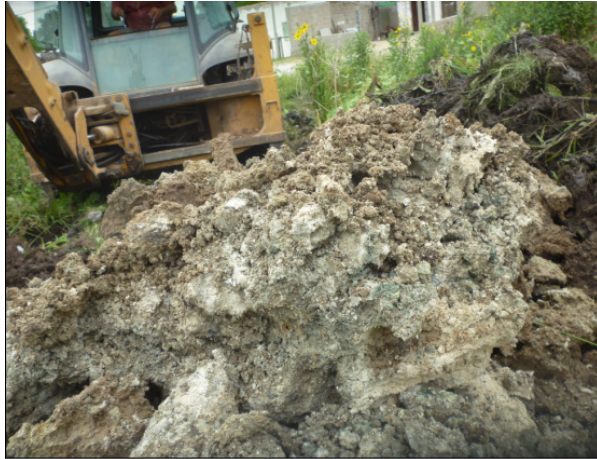
CATEO 3
EL CATEO SE CONTINUO CON RETRO HASTA LA
ROCA FRACTURADA A 2.1 m

ARCILLA GRIS A VERDOSA CON MUCHA
CANTIDAD DE CARBONATOS

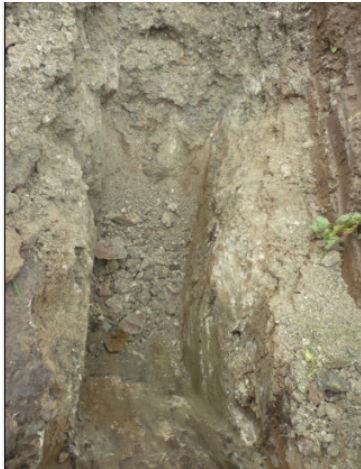
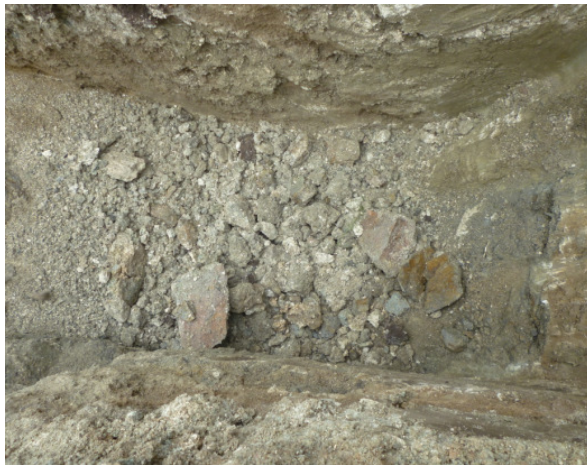
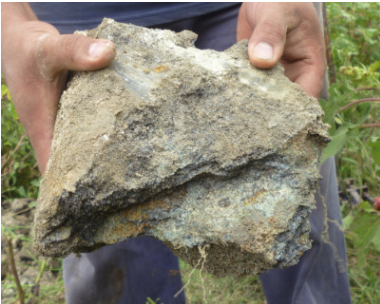
NIVELES DE ROCA FRACTURADA. RECHAZO EN EL ENSAYO S.P.T. A 2.1 m
