ESTUDIO DE SUELOS

CENTRO CAIF: "PANDO NORTE"

UBICACIÓN: 25 DE AGOSTO Y FLORIDA

CIUDAD DE PANDO

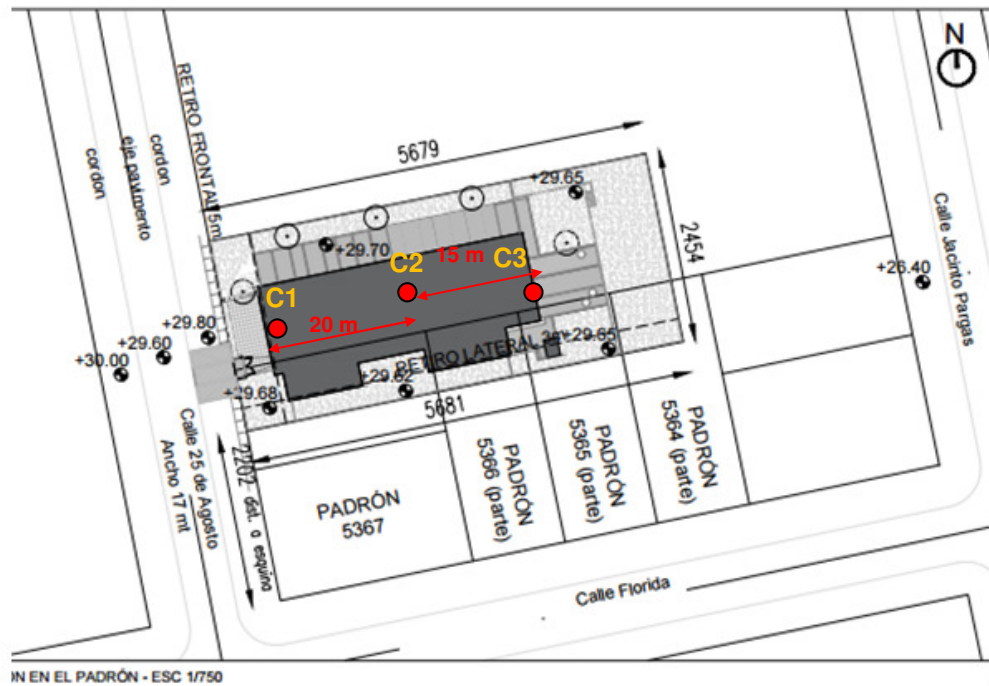
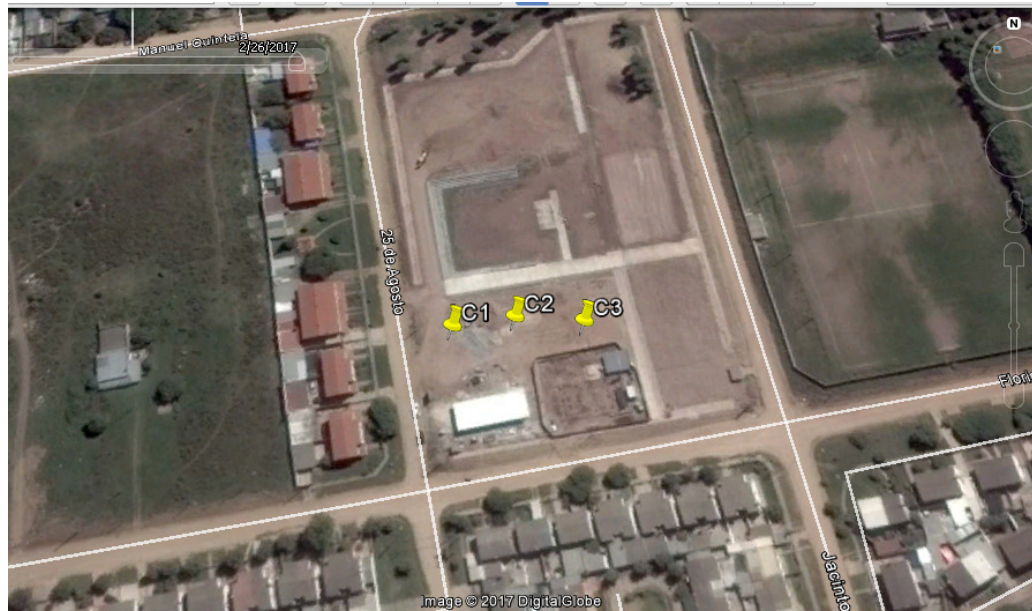
3.1 UBICACION DE CATEOS

La ubicación aproximada de los cateos puede verse en forma aproximada en el plano siguiente, siendo las coordenadas UTM determinadas con equipo garmin manual:

CATEO	Coordenada E	Coordenada S
1	0595241	6158872
2	0595259	6158875
3	0595270	6158874

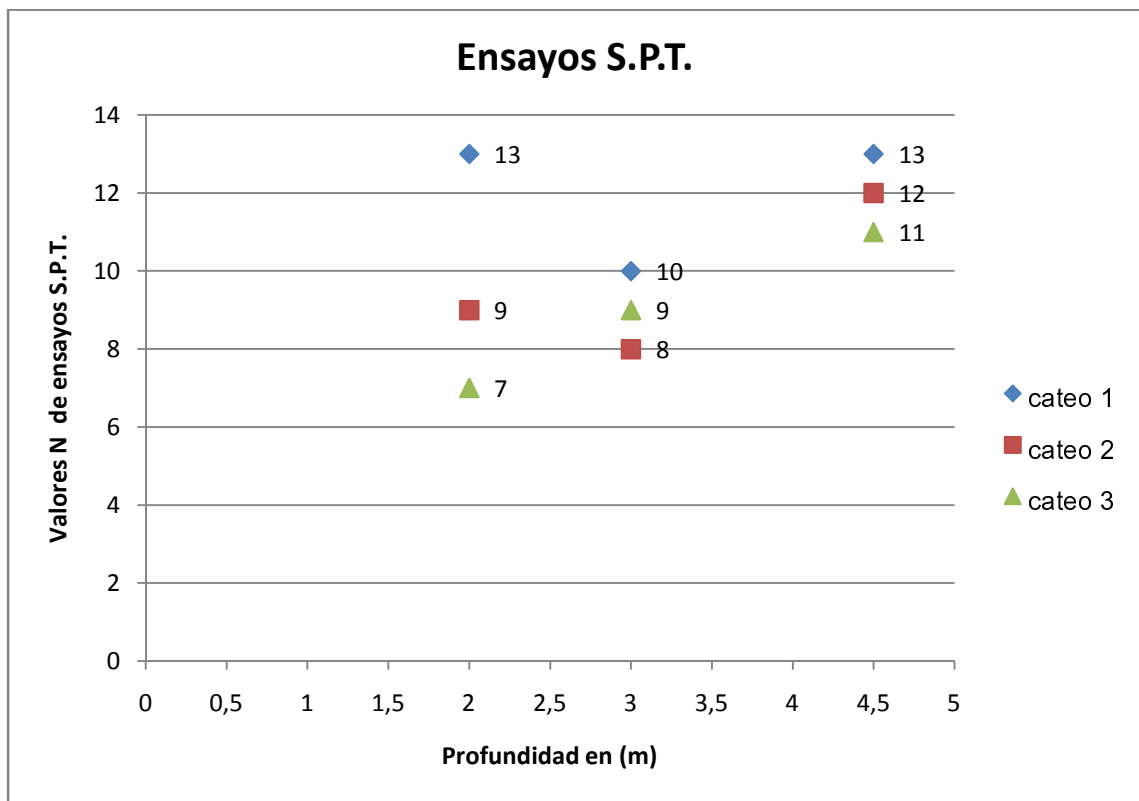
3.2 PERFIL TÍPICO DEL SUELO Y VALORES DE LOS ENSAYOS S.P.T.

A continuación se presenta la descripción del perfil de los cateos realizados. Todas las cotas están referidas al **nivel de la boca de cada cateo, las que tienen niveles similares entre sí**, pero muy por encima del nivel de los terrenos que limitan por el norte, este y sur (ver fotos de vista general del terreno).

Relleno. Primeros 60 cm de arcilla, luego tierra, balasto y piedras de diferente tamaño.
-

Relleno. A diferencia de cateos 1 y 2, luego de primeros 60 cm de arcilla, predomina suelo orgánico, con restos de ladrillos, vidrios, etc.
-

Arcilla de color marrón claro, plástica, típica de suelos de form. Libertad. Niveles con carbonatos en la matriz arcillosa. Consistencia medianamente blanda.
-

Idem anterior, pero de color marrón grisácea y gris.

El perfil está compuesto en el manto superior por un relleno de potencia y características variables según el cateo y profundidad considerada. La potencia mínima detectada fue de 1.5 m en el cateo 1 (ubicado hacia el frente del predio), mientras que la potencia máxima fue en el cateo 3, de 2.3 m (en el fondo y en el límite de la zona a ser edificada). En todos los cateos en aprox. los primeros 50 a 60 cm está compuesto por una arcilla color dominante marrón, pero por debajo el mismo es bastante heterogéneo, ya que mientras que en cateos 1 y 2 predomina tierra, balasto, con piedras de diferente tamaño, en el cateo 3, el mismo tiene un alto contenido orgánico (tierra negra con raíces), restos de escombros, y una consistencia sensiblemente mucho más blanda. Las piedras detectadas a diferentes profundidades en zona de cateos 1 y 2, obligaron, en varias ocasiones, a un cambio en la ubicación original de los pozos.

Inmediatamente por debajo del relleno, se presenta una arcilla de color marrón claro, plástica, típica de materiales pertenecientes a la denominada formación Libertad. A diferentes niveles se presentan carbonatos en forma aislada en la matriz arcillosa. El perfil no presenta cambios significativos hasta la profundidad máxima estudiada de 5 metros, salvo por una coloración de la arcilla marrón grisácea a gris por debajo de aprox. 3.5 m.

En los ensayos S.P.T. realizados en el suelo natural a diferentes profundidades del perfil, se obtuvieron valores de “N” variables de mínimos de 7 a máximos de 13, siendo el promedio de “N” =10. Hasta las profundidades máximas excavadas, no se pudo constatar un nivel único de mayor resistencia del suelo. Los valores obtenidos son consistentes con los habitualmente obtenidos para suelos pertenecientes a esta unidad geológica.

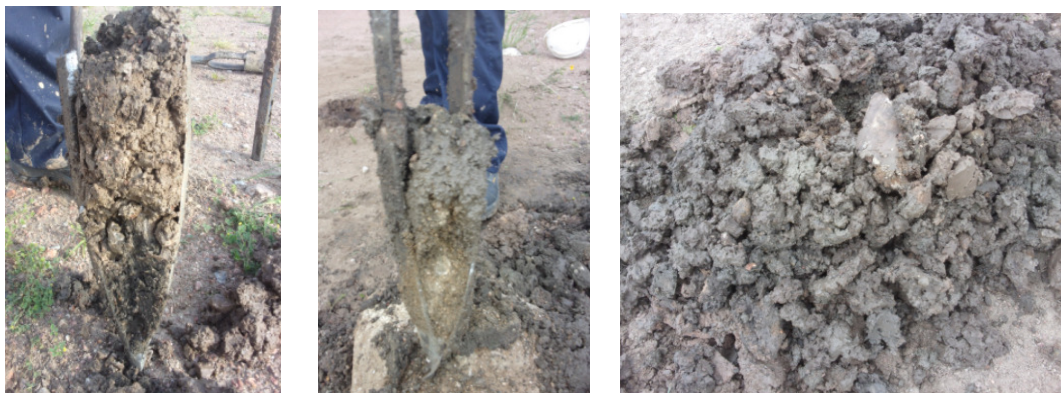
RELLENO MUY HETEROGENEO DE LOS NIVELES SUPERIORES

EN CATEOS 1 Y 2 PREDOMINA ARCILLA, BALASTO Y PIEDRAS DE DIFERENTE TAMAÑO

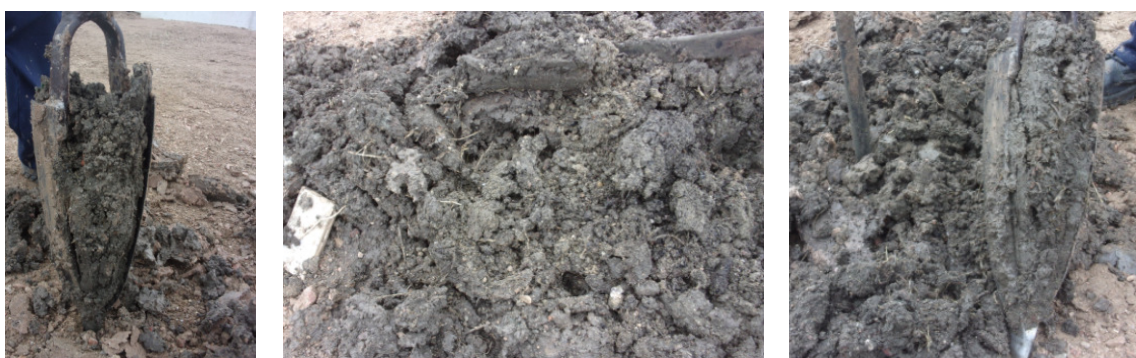
EN CATEOS 3 PREDOMINA SUELO ORGANICO Y TIERRA ARCILLOSA, RESTOS DE LADRILLOS, ETC.

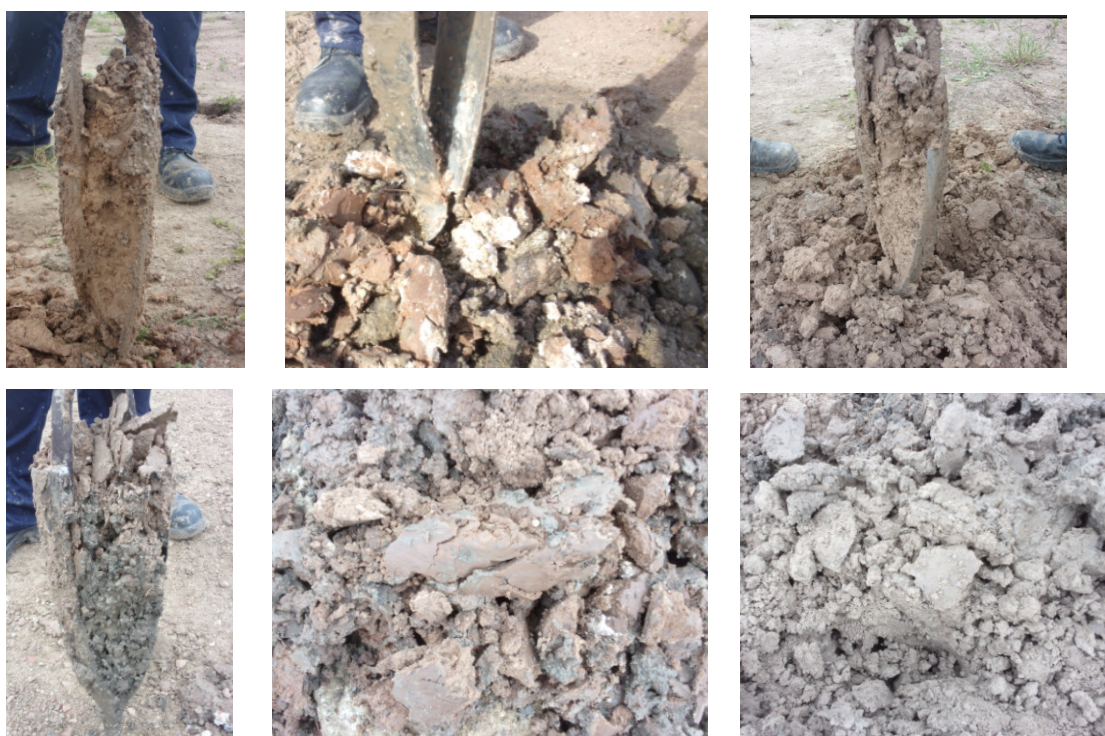
SUELO NATURAL. ARCILLA DE COLOR MARRON Y LUEGO MARRON GIRSACEA. NIVELES CON ALGUNOS CRABONATOS. CONSISTENCIA MEDIANAMENTE BLANDA.

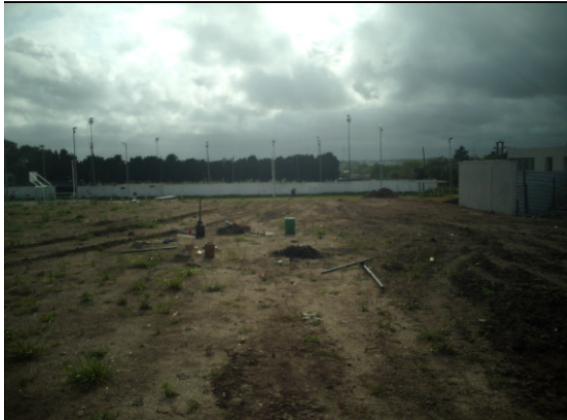
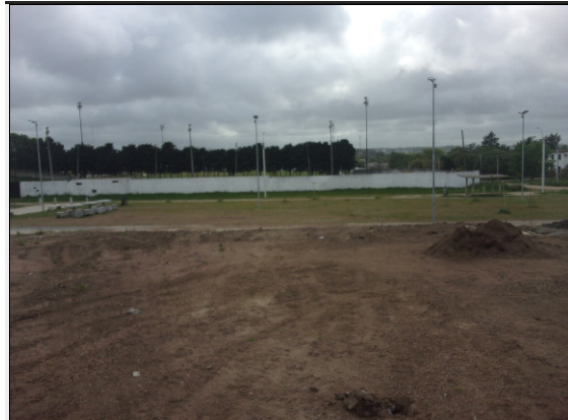
VISTA GENERAL DEL TERRENO

DESDE CALLE 25 DE AGOSTO HACIA EL FONDO (ESTE). IMPORTANTE DESNIVEL CON CANCHA

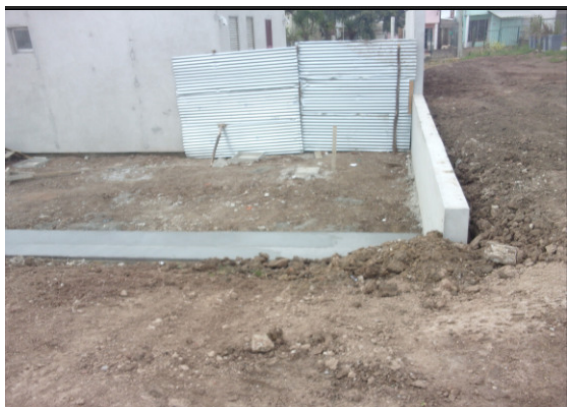
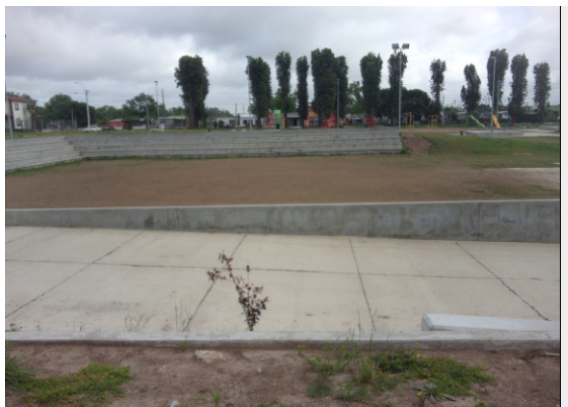
IMPORTANTE DESNIVEL CON LIMITE SUR

IMPORTANTE DESNIVEL CON LIMITE NORTE

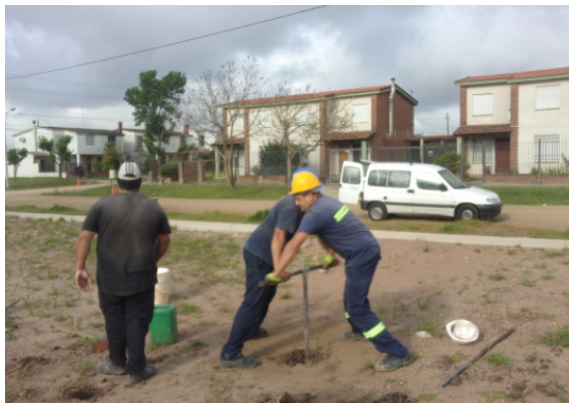
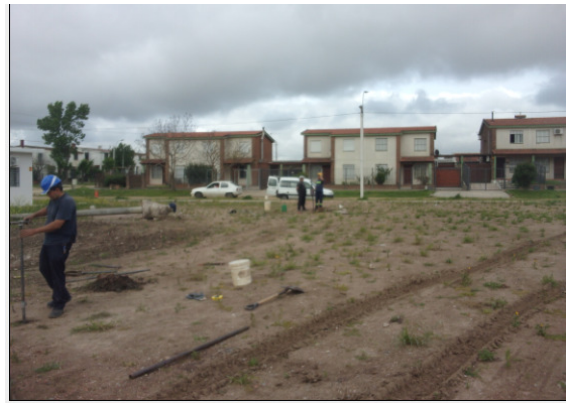
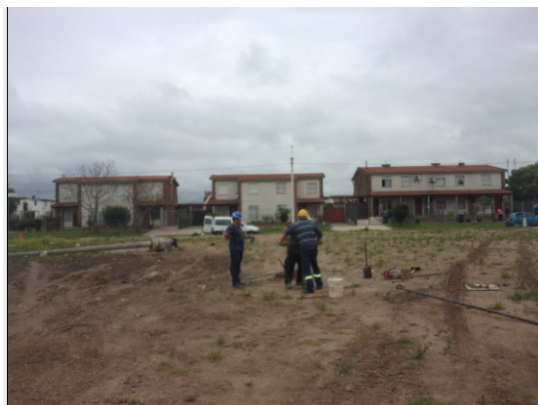
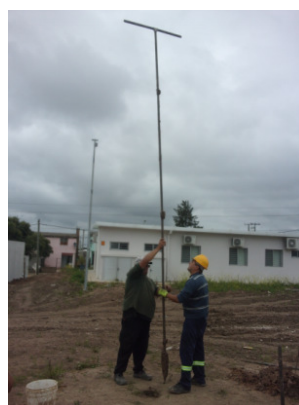
METODOLOGIA DE EXCAVACION: PALA AMERICANA

Se realizaron tres cateos excavados con pala americana hasta la profundidad máxima convenida de 5 m respecto de boca de cateos.

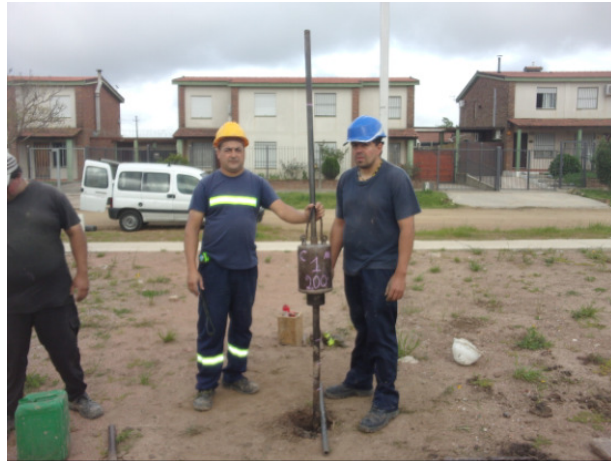
CATEO 1

ENSAYO S.P.T. a 2.0 m

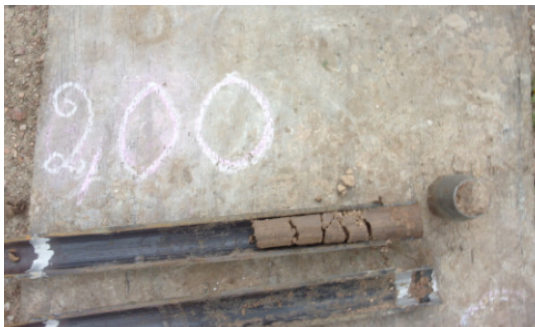
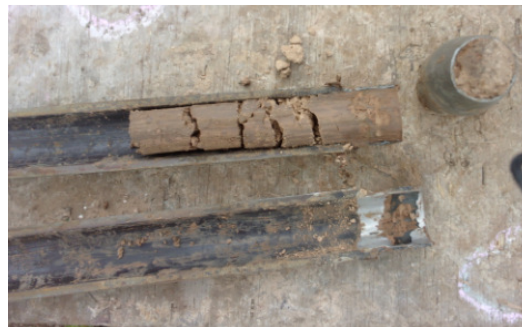
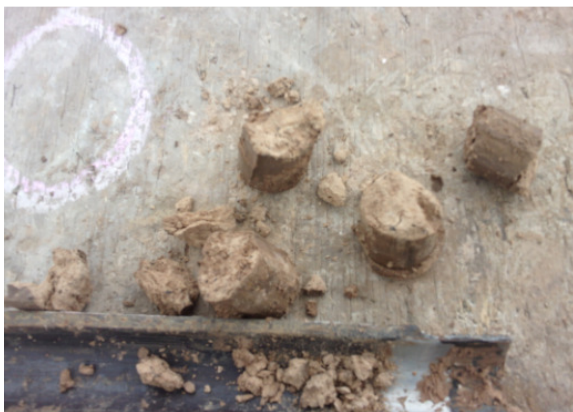
ARCILLA DE COLOR MARRÓN CLARO. CONSISTENCIA MEDIANAMENTE BLANDA

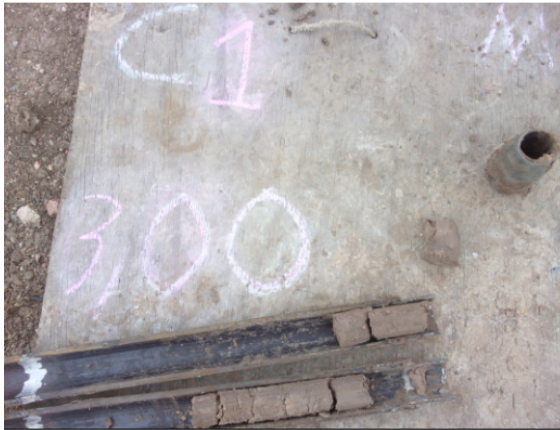
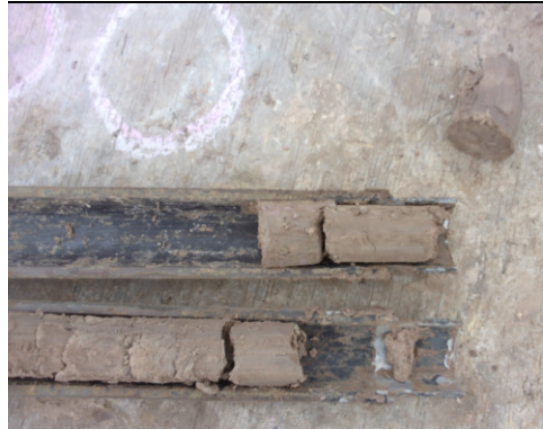
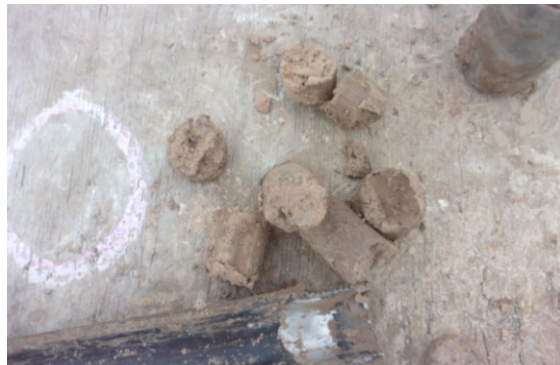
CATEO 1

ENSAYO S.P.T. a 3.0 m

ARCILLA DE COLOR MARRÓN A GISACEA. PLASTICA.

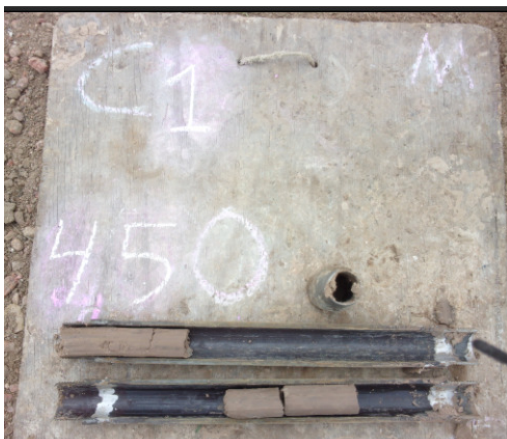
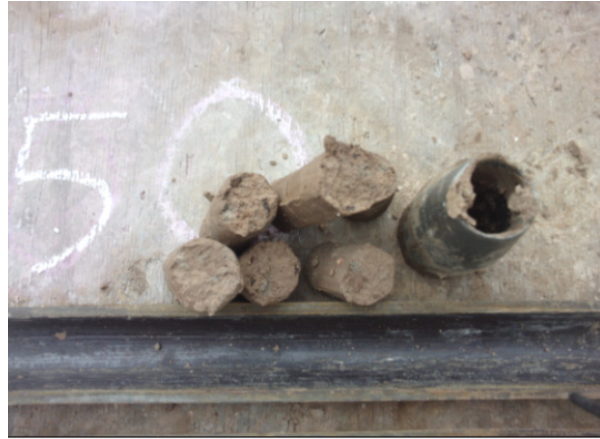
CATEO 1

ENSAYO S.P.T. a 4.5 m

ARCILLA DE COLOR GISACEA. PLASTICA. CONSISTENCIA MEDIANAMENTE BLANDA

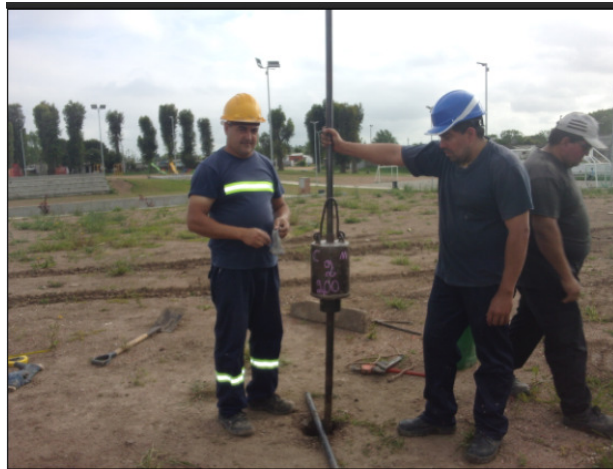
CATEO 2

ENSAYO S.P.T. a 2.0 m

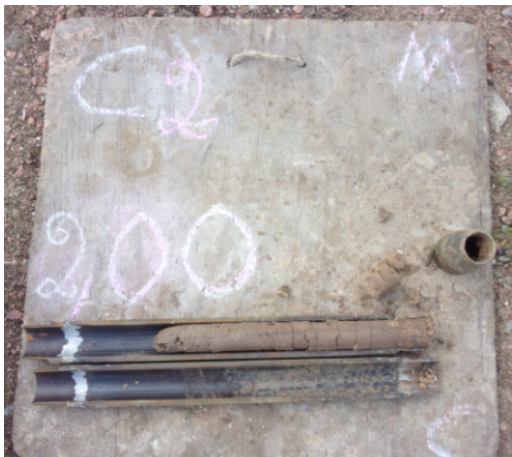
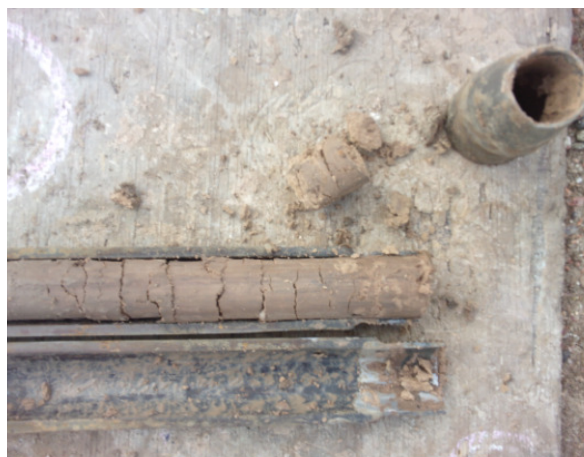
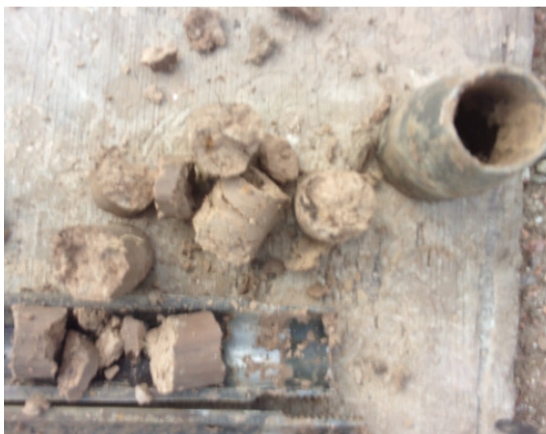
ARCILLA DE COLOR MARRON. PLASTICA. CONSISTENCIA MEDIANAMENTE BLANDA

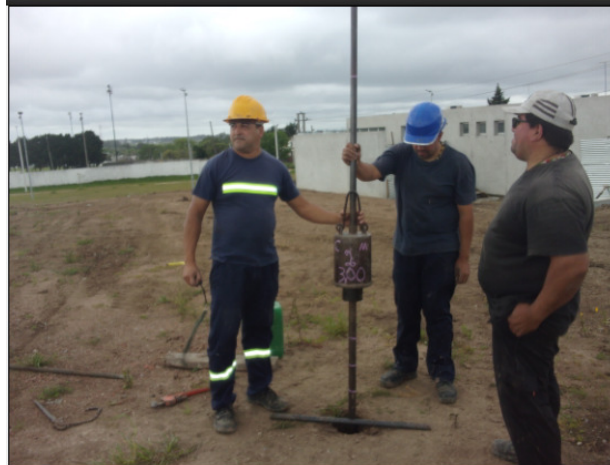
CATEO 2

ENSAYO S.P.T. a 3.0 m

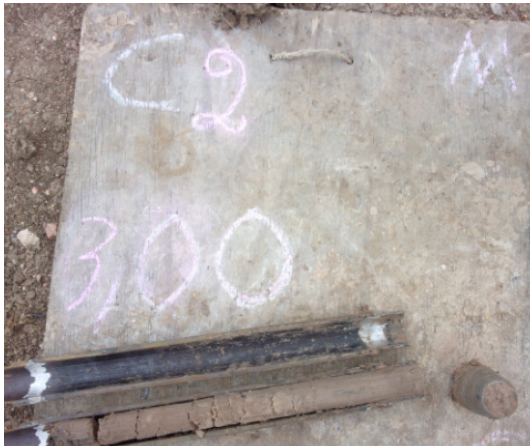
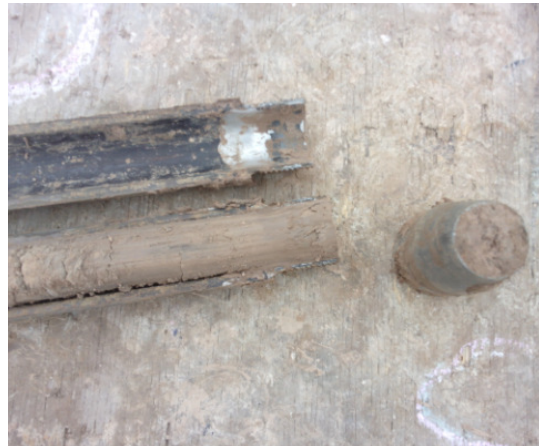
ARCILLA DE COLOR MARRON A GRISACEA. PLASTICA.

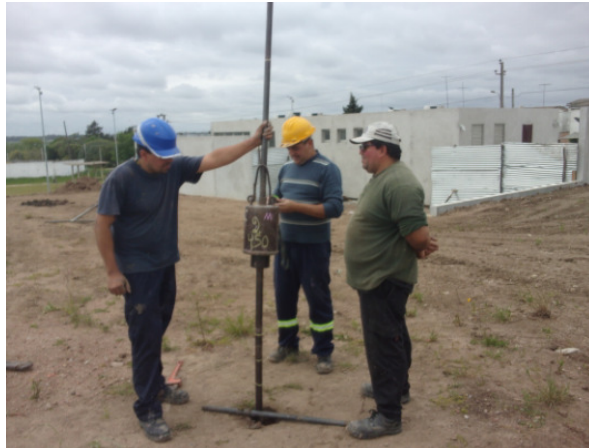
CATEO 2

ENSAYO S.P.T. a 4.5 m

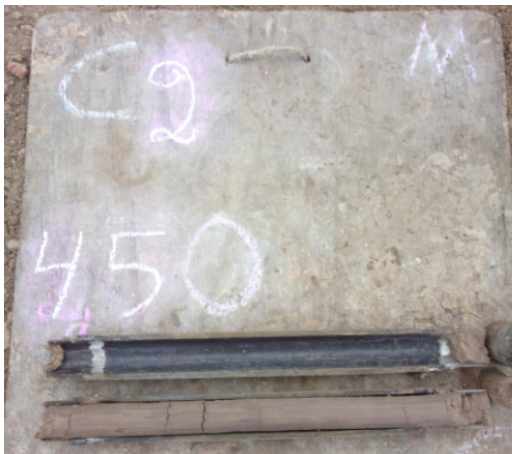
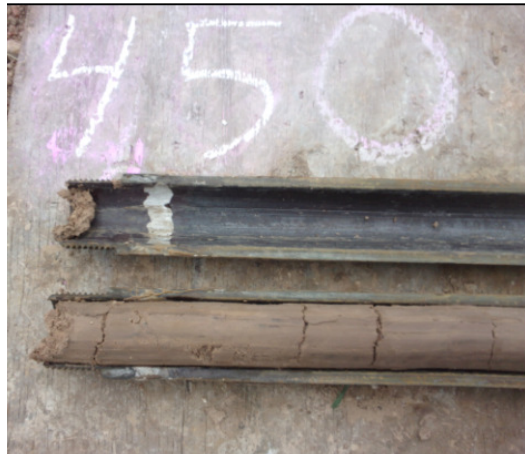
ARCILLA DE COLOR GRISACEA. PLASTICA. CONSISTENCIA MEDIANAMENTE BLANDA

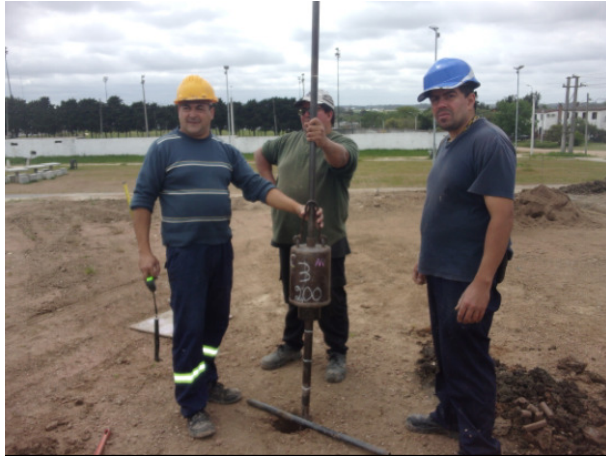
CATEO 3
ENSAYO S.P.T. a 2.0 m

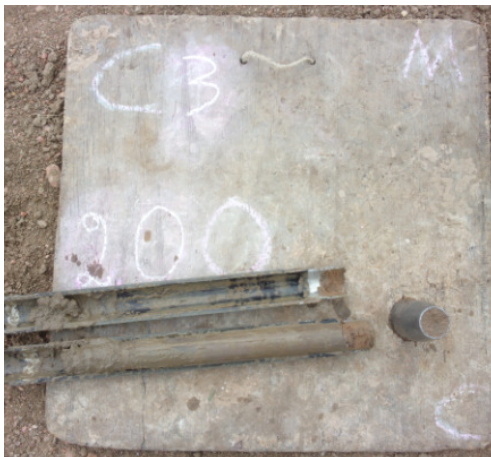
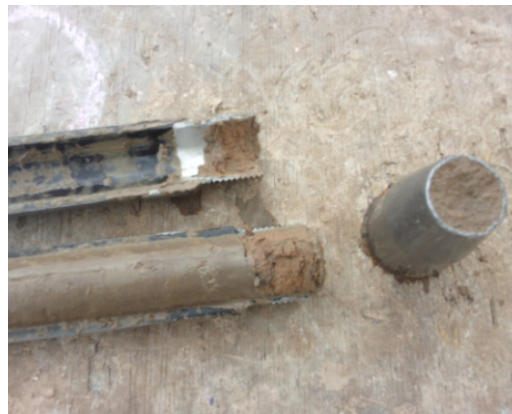
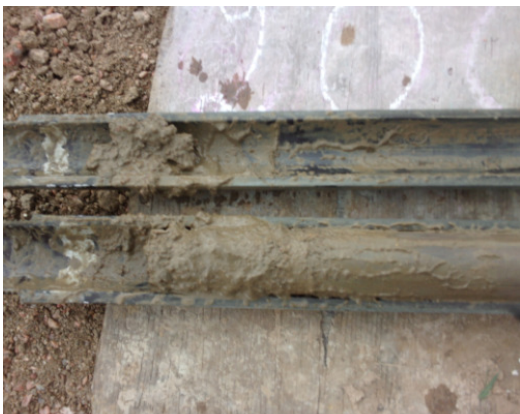
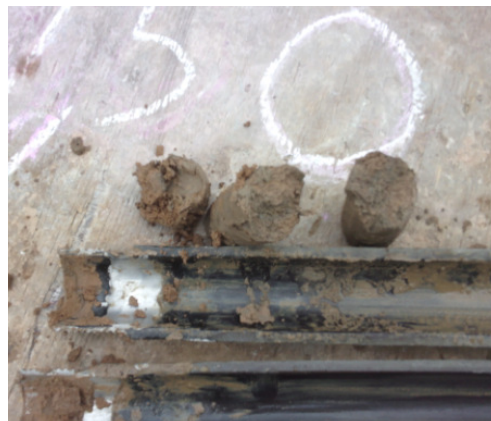
ALGO DE RELLENO Y EN LA PUNTA COMIENZA ARCILLA MARRON. PLASTICA

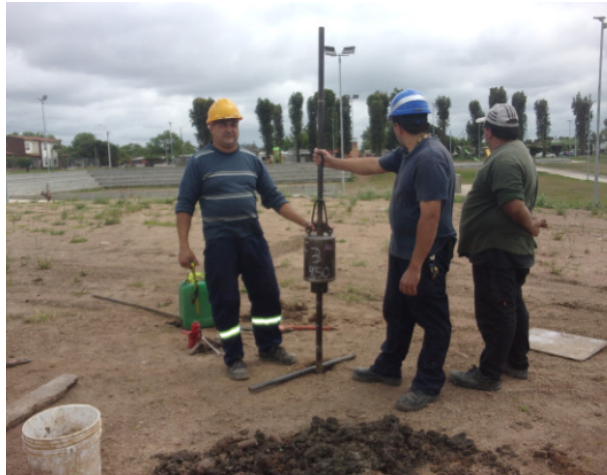
CATEO 3

ENSAYO S.P.T. a 4.5 m

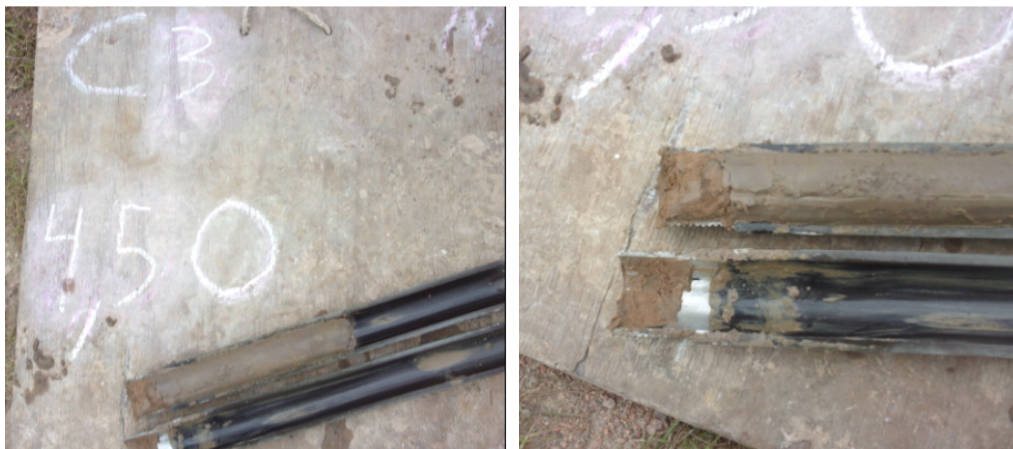
ARCILLA DE COLOR MARRON A GRIS. PLASTICA. CONSISTENCIA MEDIANAMENTE BLANDA
