ESTUDIO DE SUELOS
PARA OBRA DE PAEMFE:
LICEO DE CURTINA

Ubicación: J.A. Lavalleja y H. G. Ruiz

LOCALIDAD: CURTINA

FECHA: Diciembre del 2021

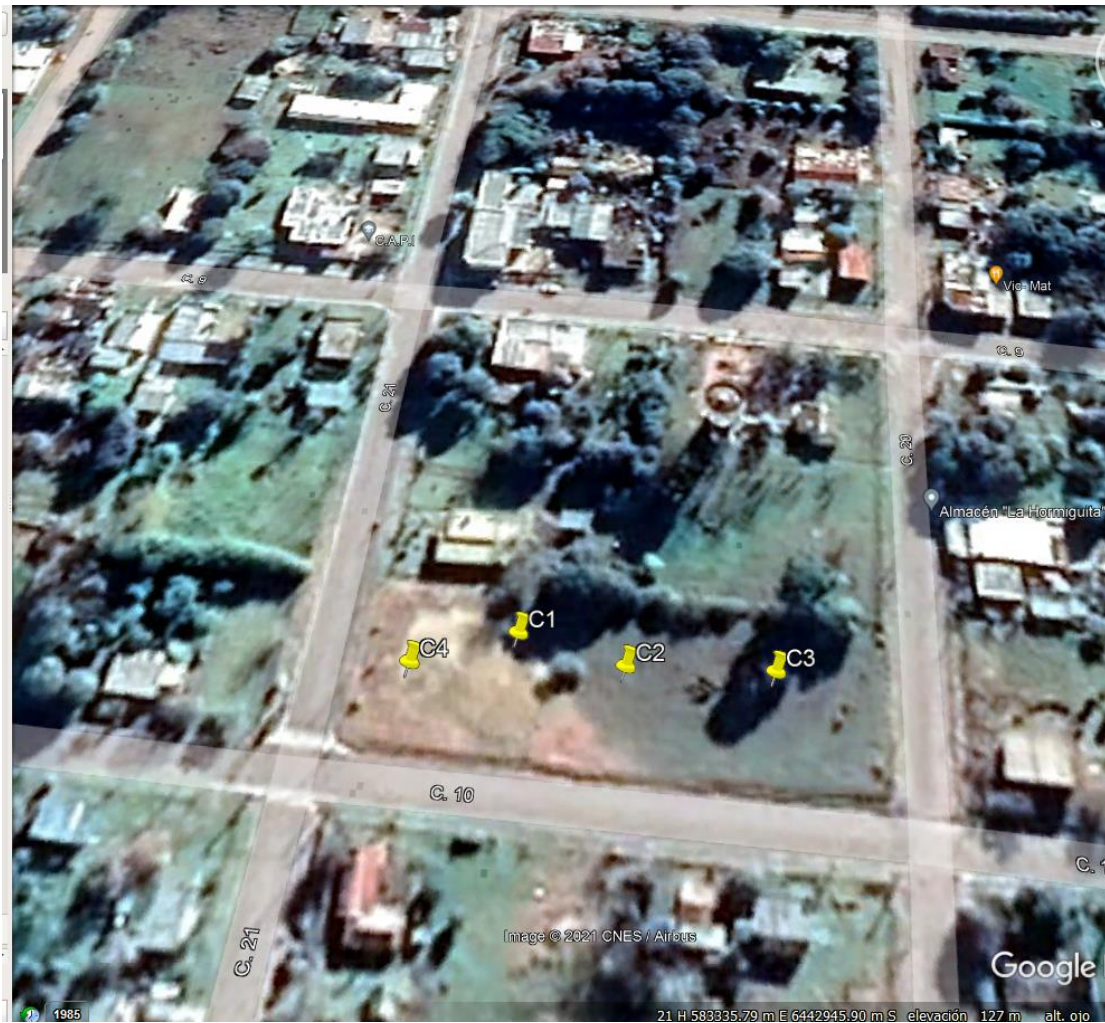
UBICACIÓN GOOGLE EARTH DE CATEOS

Las coordenadas UTM de la boca de los cateos replanteadas en sitio mediante equipo garmin manual son:

CATEO	Coordenada E	Coordenada S
1	0583338	6442936
2	0583356	6442930
3	0583381	6442929
4	0583320	6442931

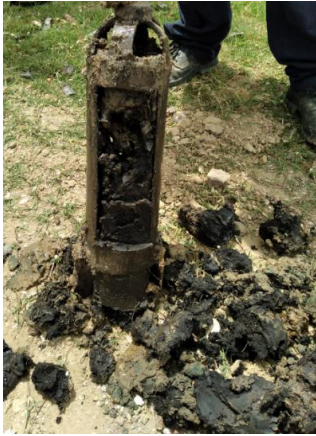
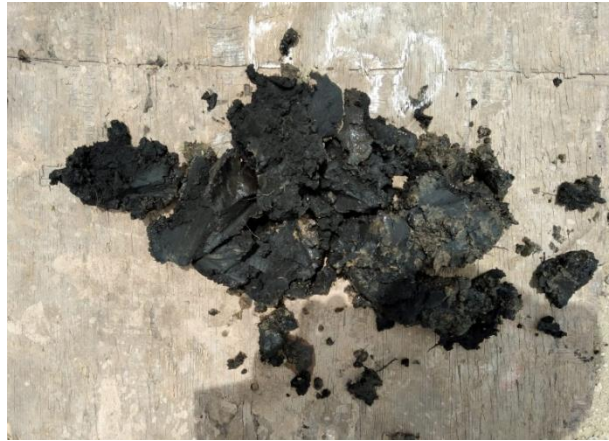
SUELO ORGANICO, ARCILLOSO, DE COLOR NEGRO, PLASTICO

El manto del **suelo orgánico**, arcilloso y **de color negro**, tiene una potencia mínima en **C3 de 30 cm**, siendo de **60 cm en C2** y se extiende hasta profundidades máximas detectadas en el estudio del orden de **1.6 m en el cateo 4**. La arcilla negra en C1 y C4 es de características muy blanda y de importante potencia, lo que indica seguramente una antigua zona “bañadosa”, si bien en ocasión del estudio realizado no se presentó agua libre.

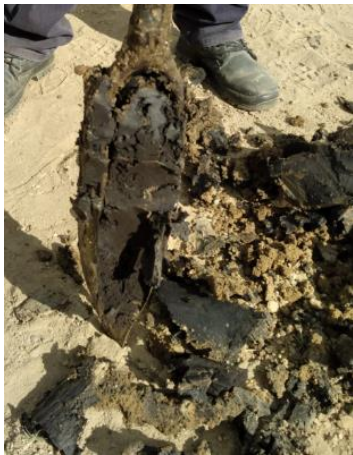
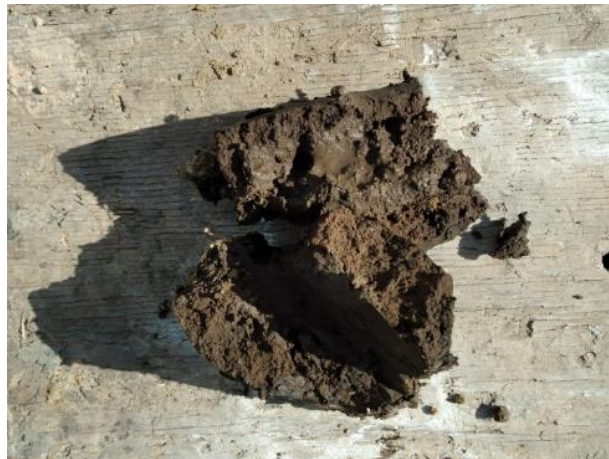
ARCILLA DE COLOR MARRON OSCURA. PLASTICA. SOLO SE PRESENTA EN C1

Por debajo del suelo orgánico, (salvo en el C4 donde se presenta una arcilla marrón oscura, también plástica y de consistencia bastante blanda hasta aprox. 2.5 m), **el perfil se continúa por una arcilla limosa (con cierto % de arena fina) de una coloración amarillenta a verdosa** y que todo indica se correspondería con los niveles descompuestos de la roca.

La arcilla negra y marrón oscura, componente del perfil en zona de C1 y C4 en potencia importante, **es potencialmente expansiva**, por lo que se deberán considerar las precauciones del caso frente a esta problemática: descalce de vigas, apoyo de la losa de piso sobre relleno granular (a ser diseñado) y compactado adecuadamente, etc.

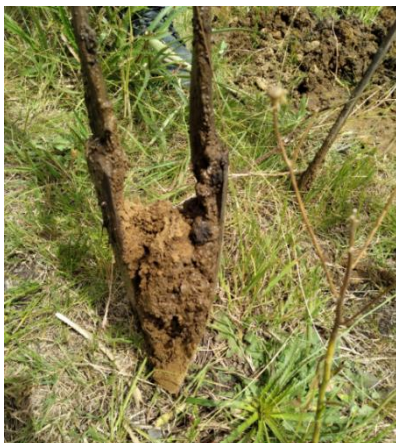
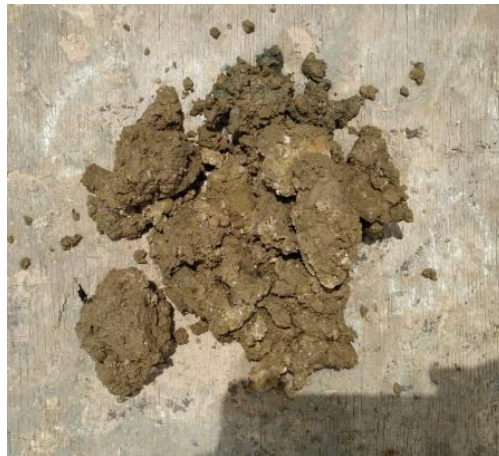
ARCILLA LIMOSA CON CIERTO % DE ARENA. COLOR AMARILLENTO

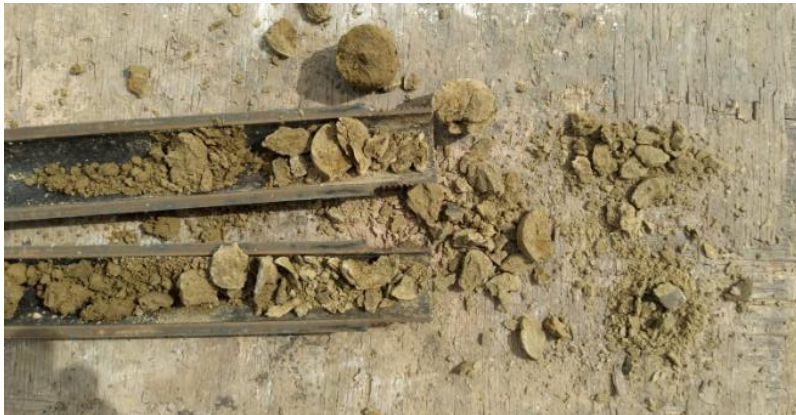
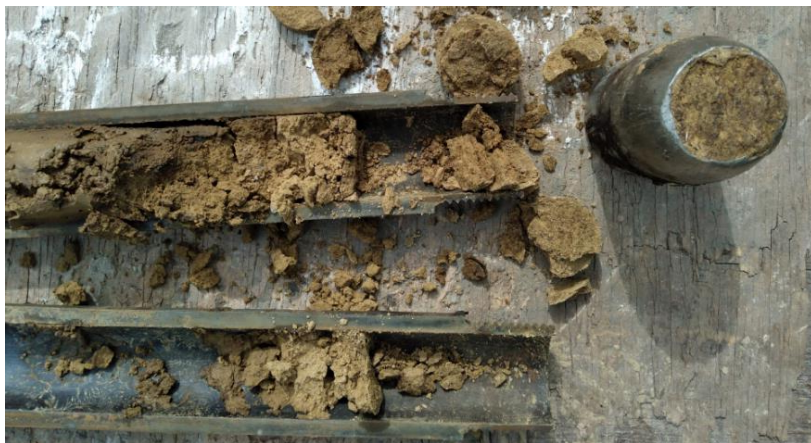
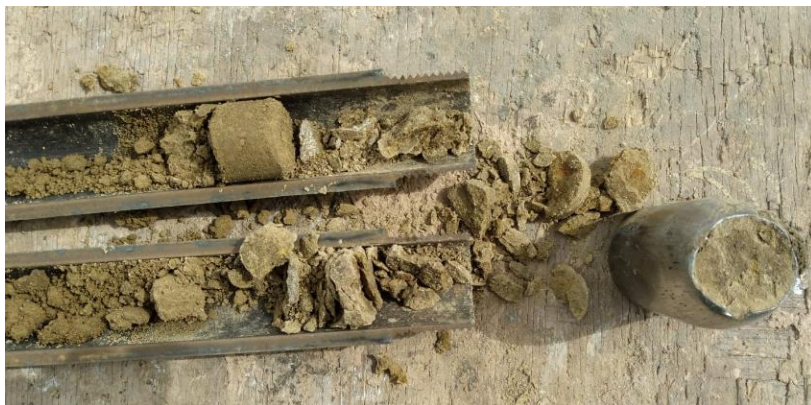
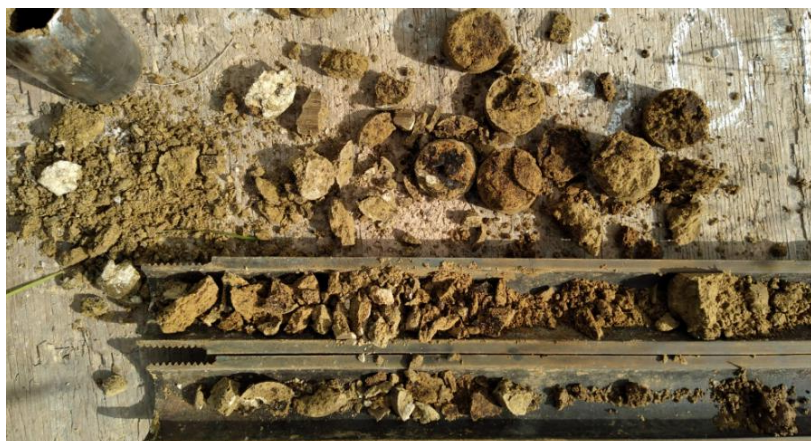
ARENA EN MATRIZ LIMOSA, TIPO “TOSCA” COLOR AMARILLENTO A VERDOSA

A partir de profundidades variables según el cateo considerado, de **1.3 m en C2, 1.1 m en C3, 2.0 m en C1 y de 2.5 m en C4**, el perfil es más arenoso (arena limosa), **tipo “tosca”** que se corresponde a niveles desagregados de la roca.

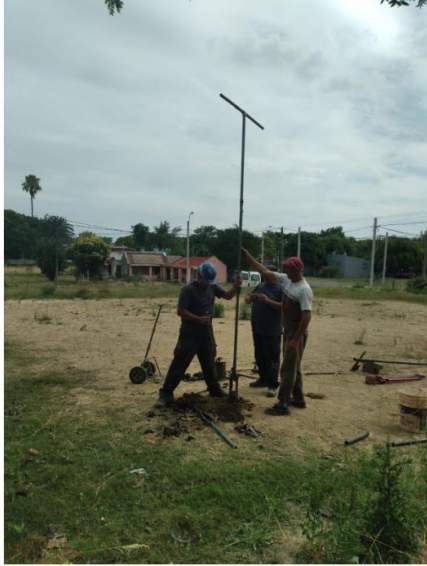
CATEO 1

METODOLOGIA DE EXCAVACION: PALA AMERICANA

Se realizaron **cuatro cateos** excavados mediante pala americana hasta los niveles máximos de perforación con la metodología utilizada y dónde en todos los casos se obtuvo un “**rechazo**” en el ensayo S.P.T.

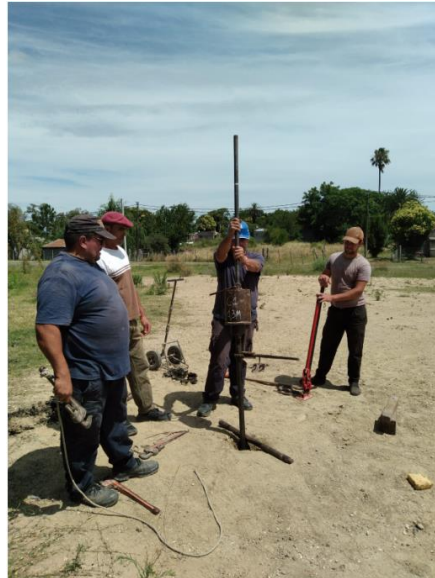
CATEO 1

ENSAYO S.P.T. a 1.3 m

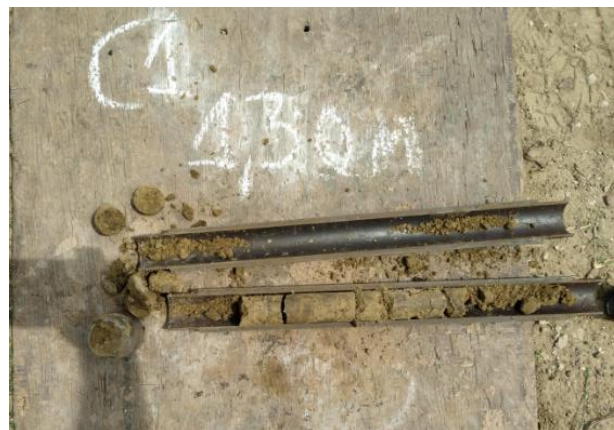
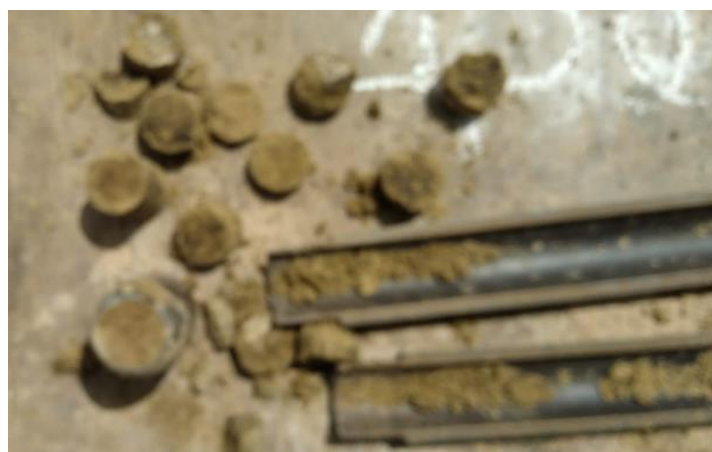
ARCILLA LIMOSA, DE COLORACION AMARILLENTA. MEDIANAMENTE COMPACTA

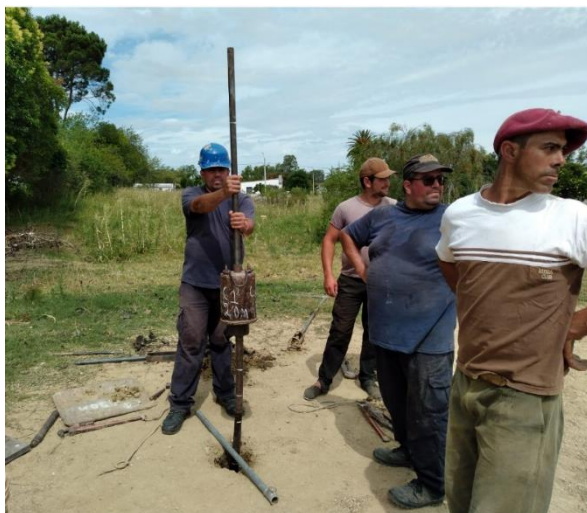
CATEO 1

ENSAYO S.P.T. a 2.0 m

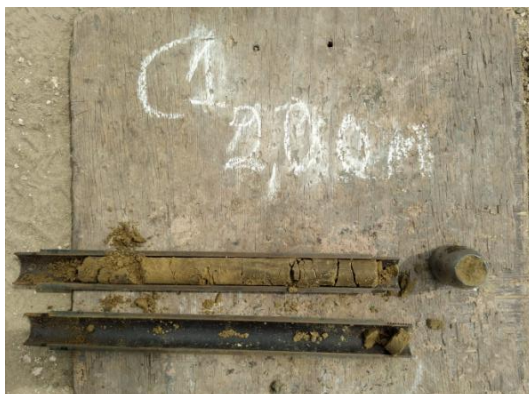
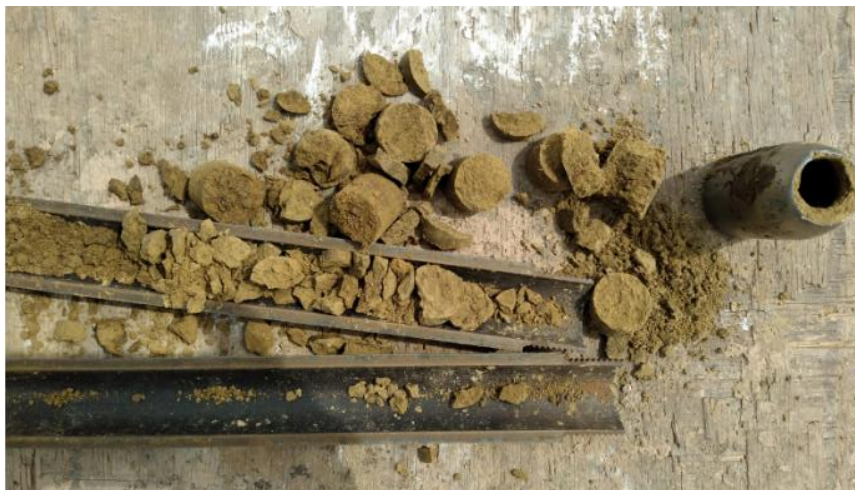
“TOSCA” DE COLORACION AMARILLENTA A VERDOSA.

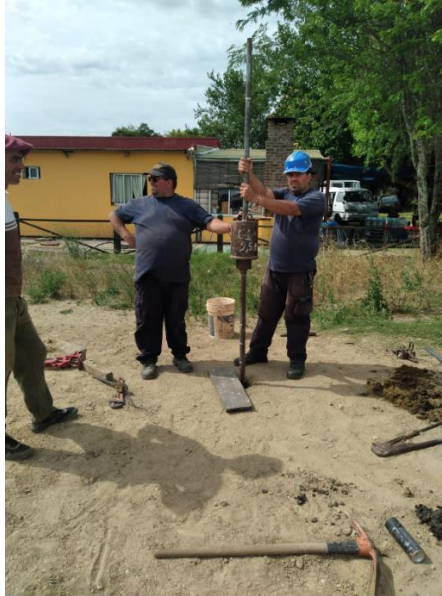
CATEO 1

ENSAYO S.P.T. a 2.5 m

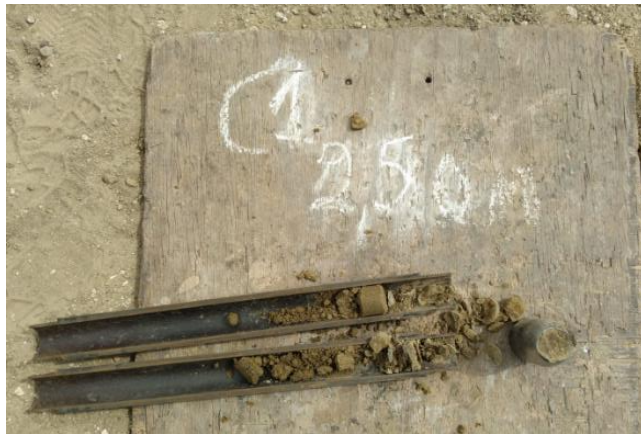
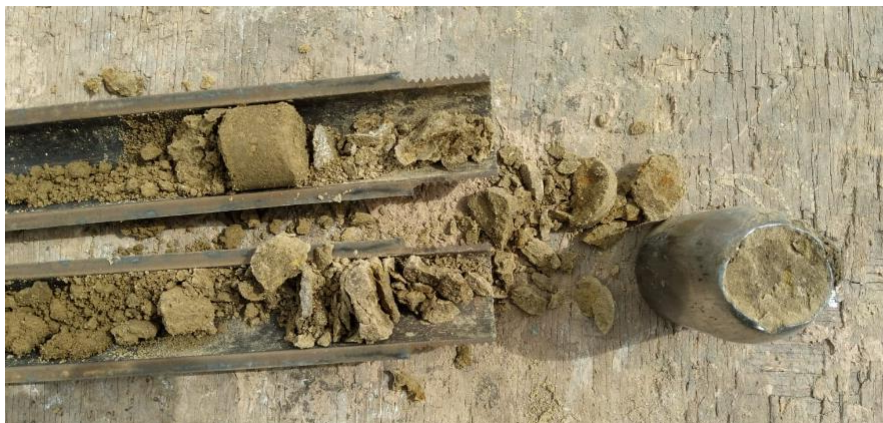
“TOSCA” MAS DURA. EL MUESTRAEDOR PENETRA UN MAXIMO DE 30 cm Y EMPIEZA UN “RECHAZO”

A las profundidades indicadas en **3.2 en color verde oscuro** (siempre con respecto a la boca de cada cateo), del orden de los **2 m para cateos 2 y 3**, y de **3 m para cateo 1 y 4**, se obtuvo el “**rechazo**” en el ensayo S.P.T., lo que indica nivel menos alterados de la roca.

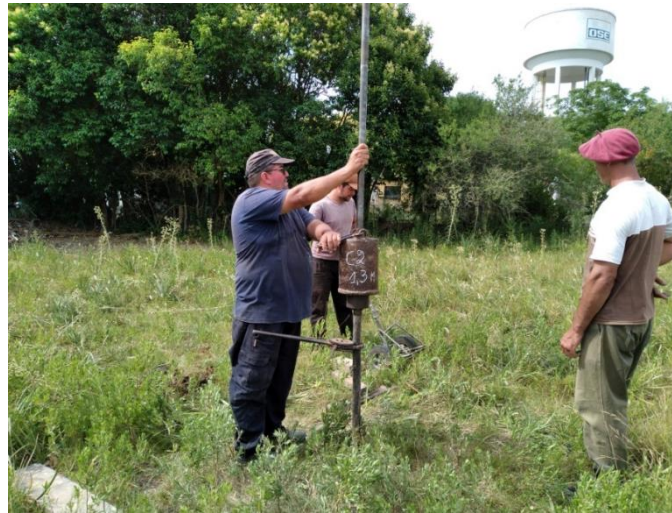
CATEO 2

ENSAYO S.P.T. a 1.3 m

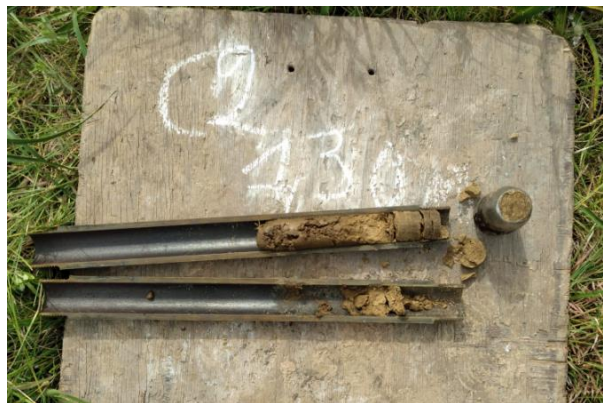
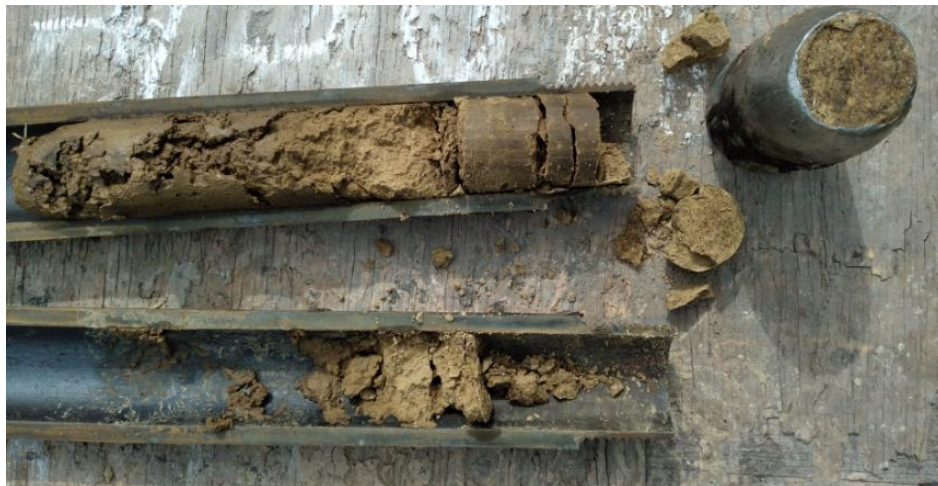
“TOSCA” DURA. EL MUESTRAEDOR PENETRA UN MAXIMO DE 30 cm Y EMPIEZA UN “RECHAZO”

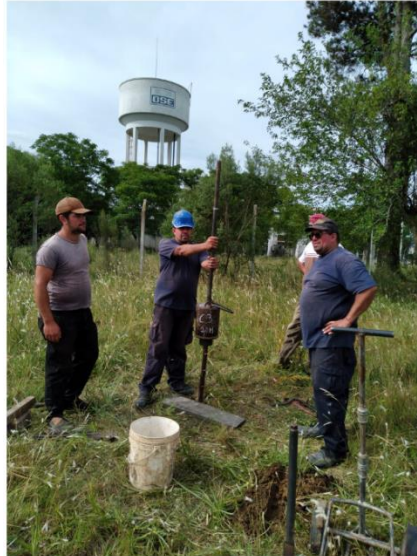
CATEO 3

ENSAYO S.P.T. a 1.0 m

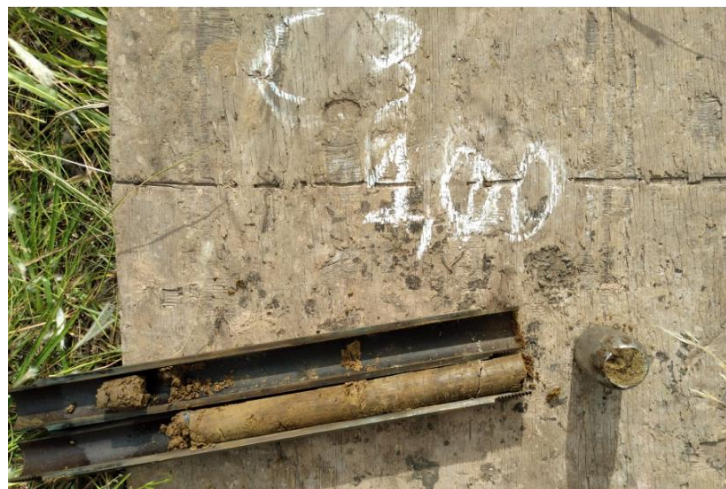
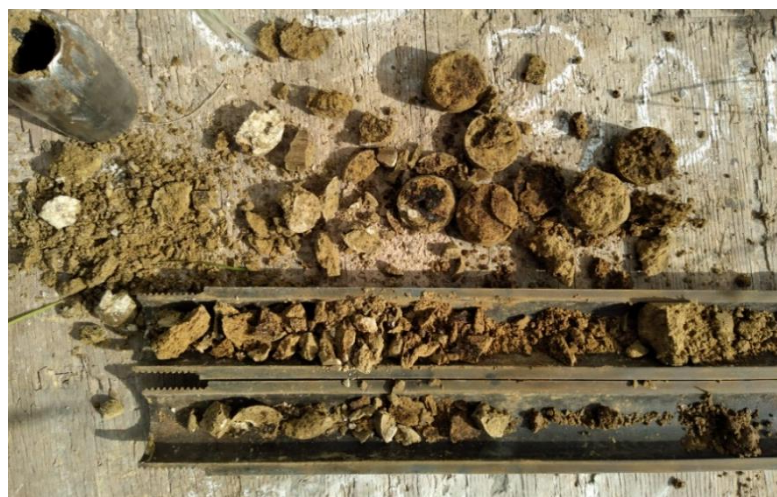
“TOSCA” DE COLORACION AMARILLENTO A VERDOSA.

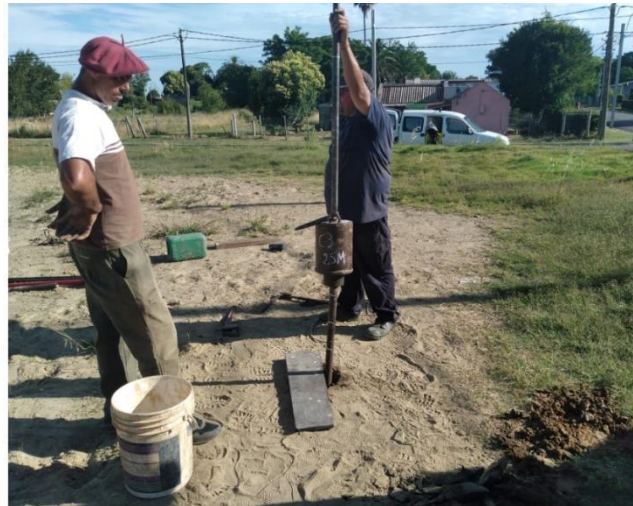
CATEO 4

ENSAYO S.P.T. a 2.5 m

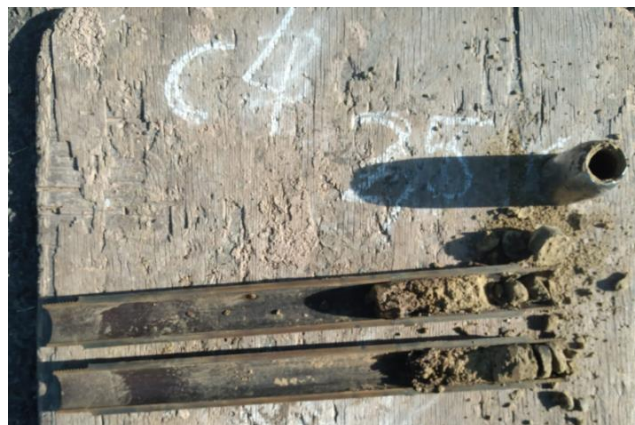
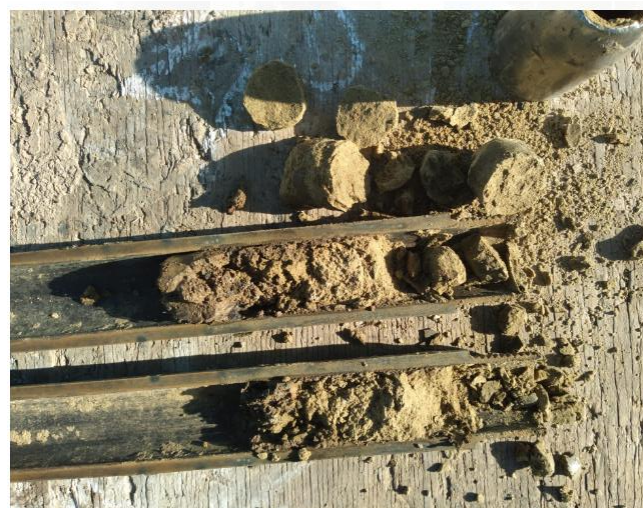
“TOSCA”. EL MUESTRAEDOR PENETRA UN MAXIMO DE 30 cm Y EMPIEZA UN “RECHAZO”
