| Proyecto: | TEATRO COLÓN |
| PLANO : | RELEVAMIENTO PATOLÓGICO |
| LAMINA: L04-P02 | |

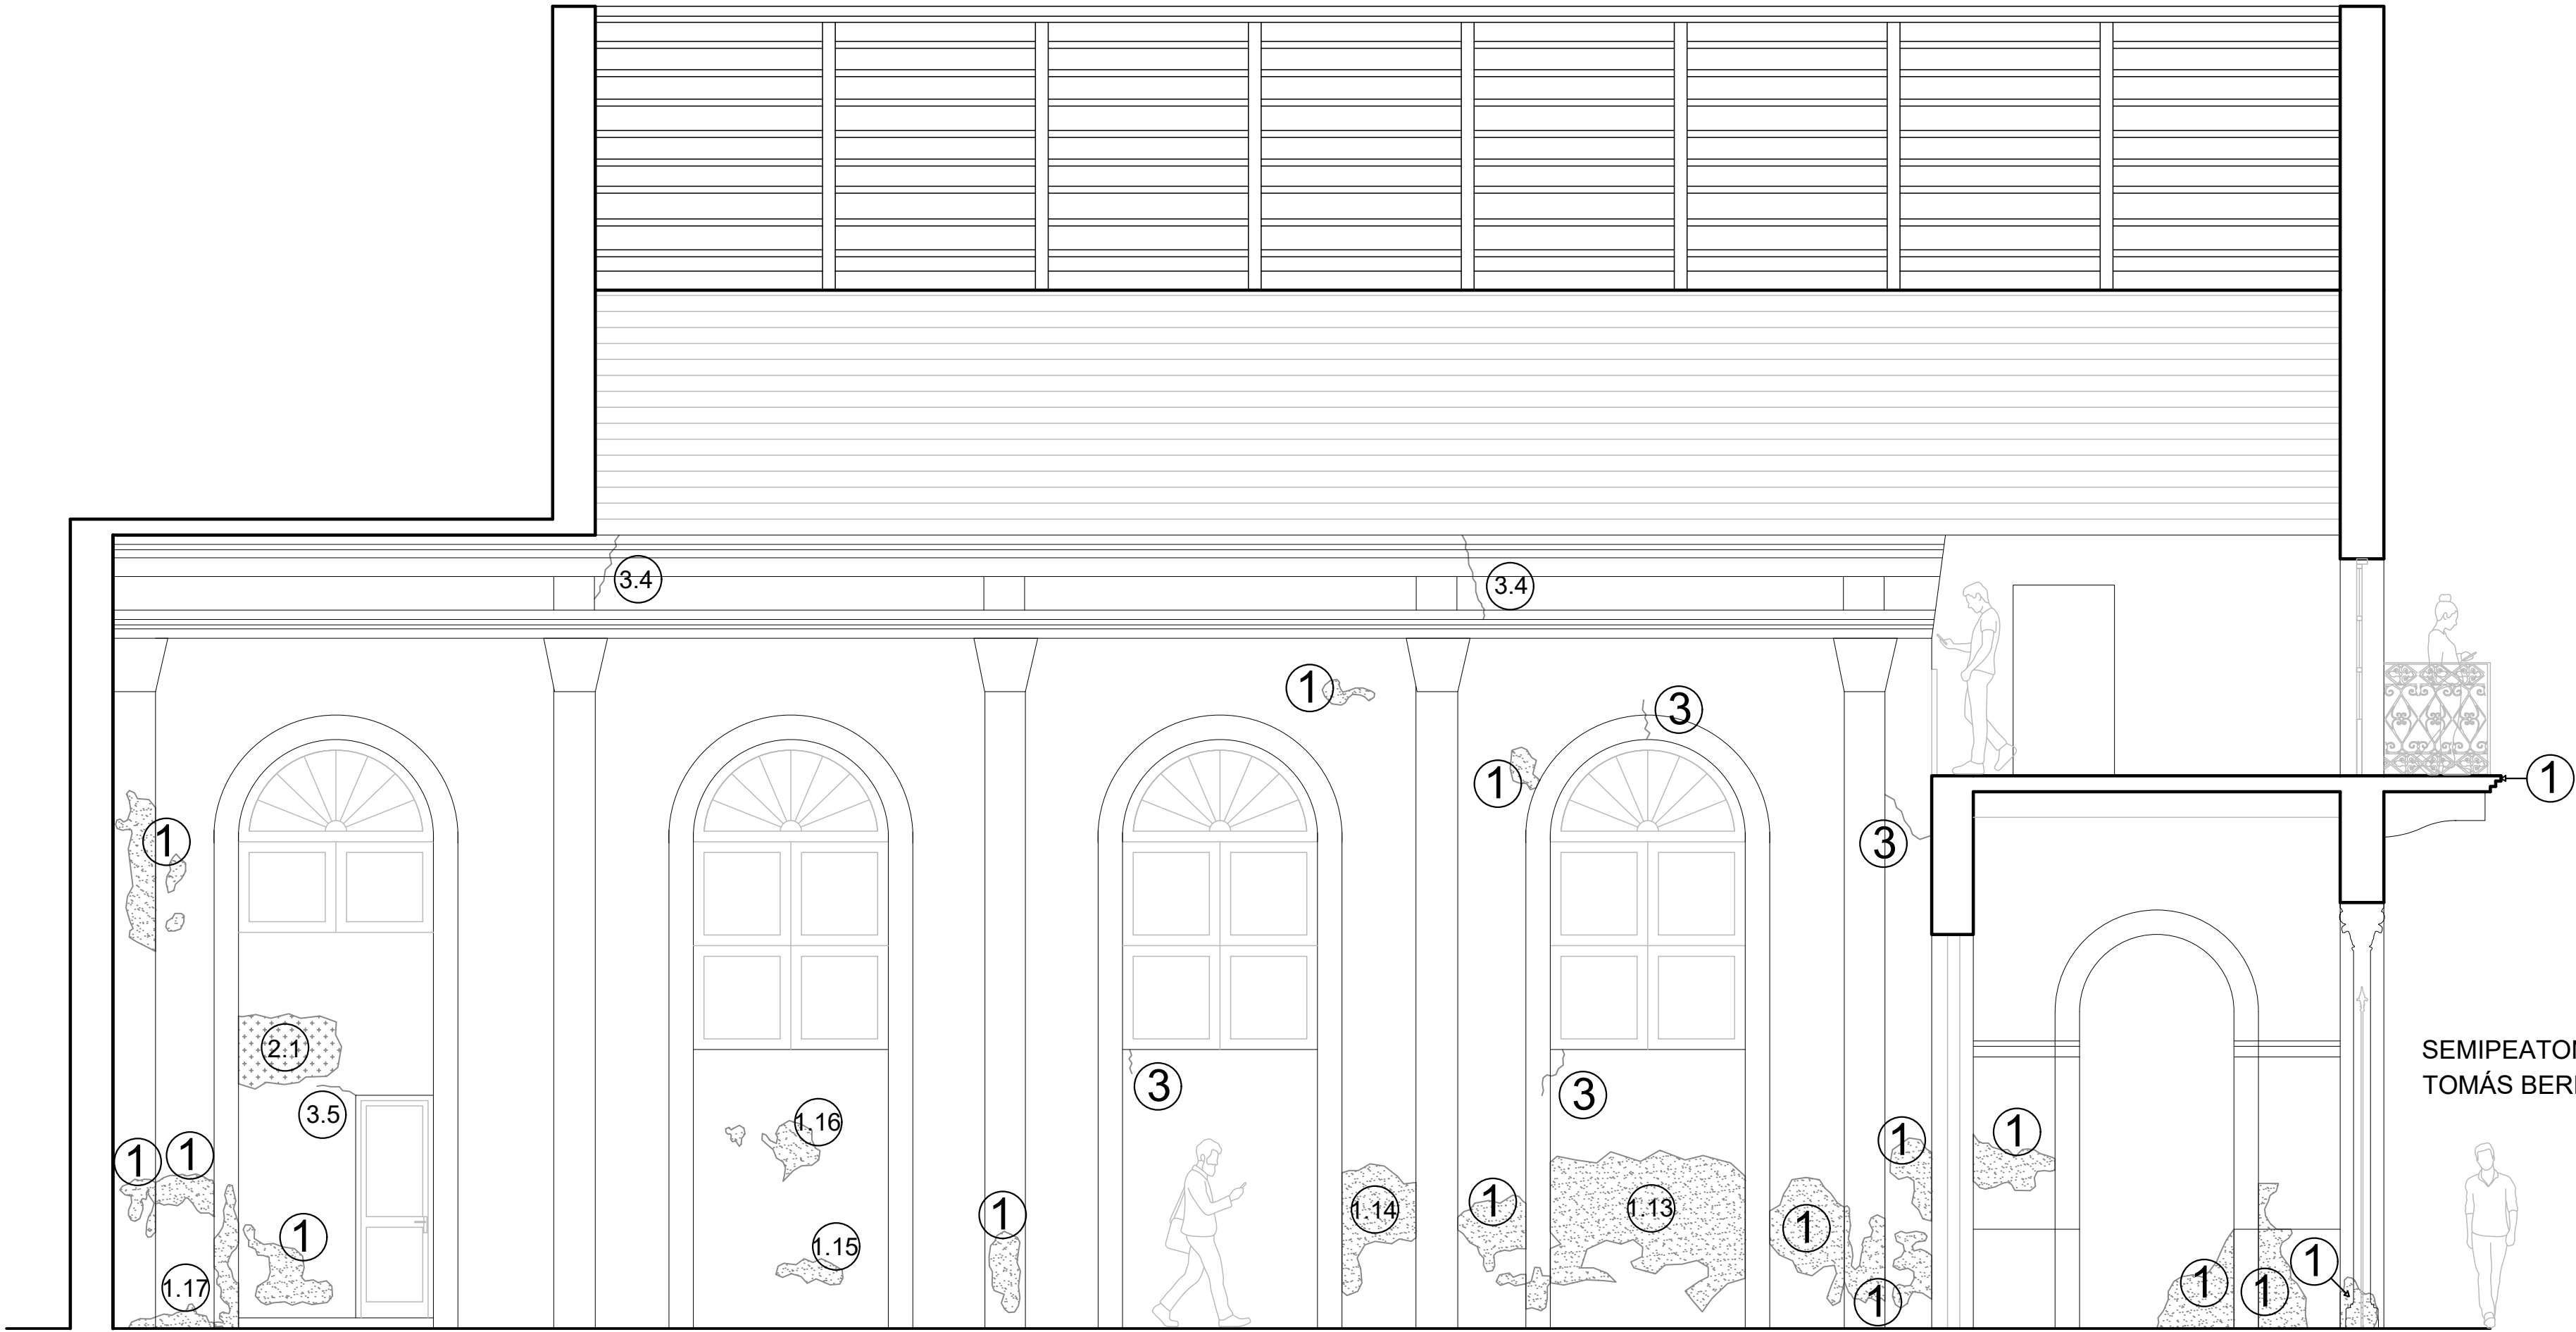
VISTA INTERIOR HACIA EL LATERAL DERECHO

- REFERENCIAS:
- ① DESPRENDIMIENTO DE REVOQUE.
 - ② HUMEDADES.
 - ③ GRIETAS Ó FISURAS.
 - ④ ZONAS CON PÉRDIDA DE MORTERO.
 - ⑤ ARMADURA EXPUESTA.
