- EL PROYECTO A EJECUTAR ES REFORMAS Y REPARACIONES EN EDIFICIO DE ESCUELA N°131 SIN INCLUIR SECTOR IZQUIERDO (OCUPADO POR OFICINAS DE INSPECCIÓN)
- LA CONSTRUCCIÓN ORIGINAL ES DE AÑO 1911, INCLUYENDO UN SUBSUELO PARCIAL, P. BAJA Y PISO 1. POSTERIORMENTE SE REALIZARON ALGUNAS REFORMAS Y SE AGREGÓ EL PISO 2.

A.N.E.P		P.A.E.P.U	
COMPONENTE PLANTA FISICA			LAMINA
AREA DE PROYECTOS			B01
OBRA	ETC N°131 CHILE		TIPOS
	MONTEVIDEO		--
DESIGNADOR			LXX/Ltotal
ESTRUCTURA	ING. C. SCOSERIA		TEMA
			2022 1/100
ARCHIVO	ARCHIVO		
COORD. PLANTA FISICA		COORD. PROYECTO	
ARG. MERCEDES VAZQUEZ			
PROYECTISTA		COLABORADORX	
ARG. MAGDALENA PONCE DE LEON

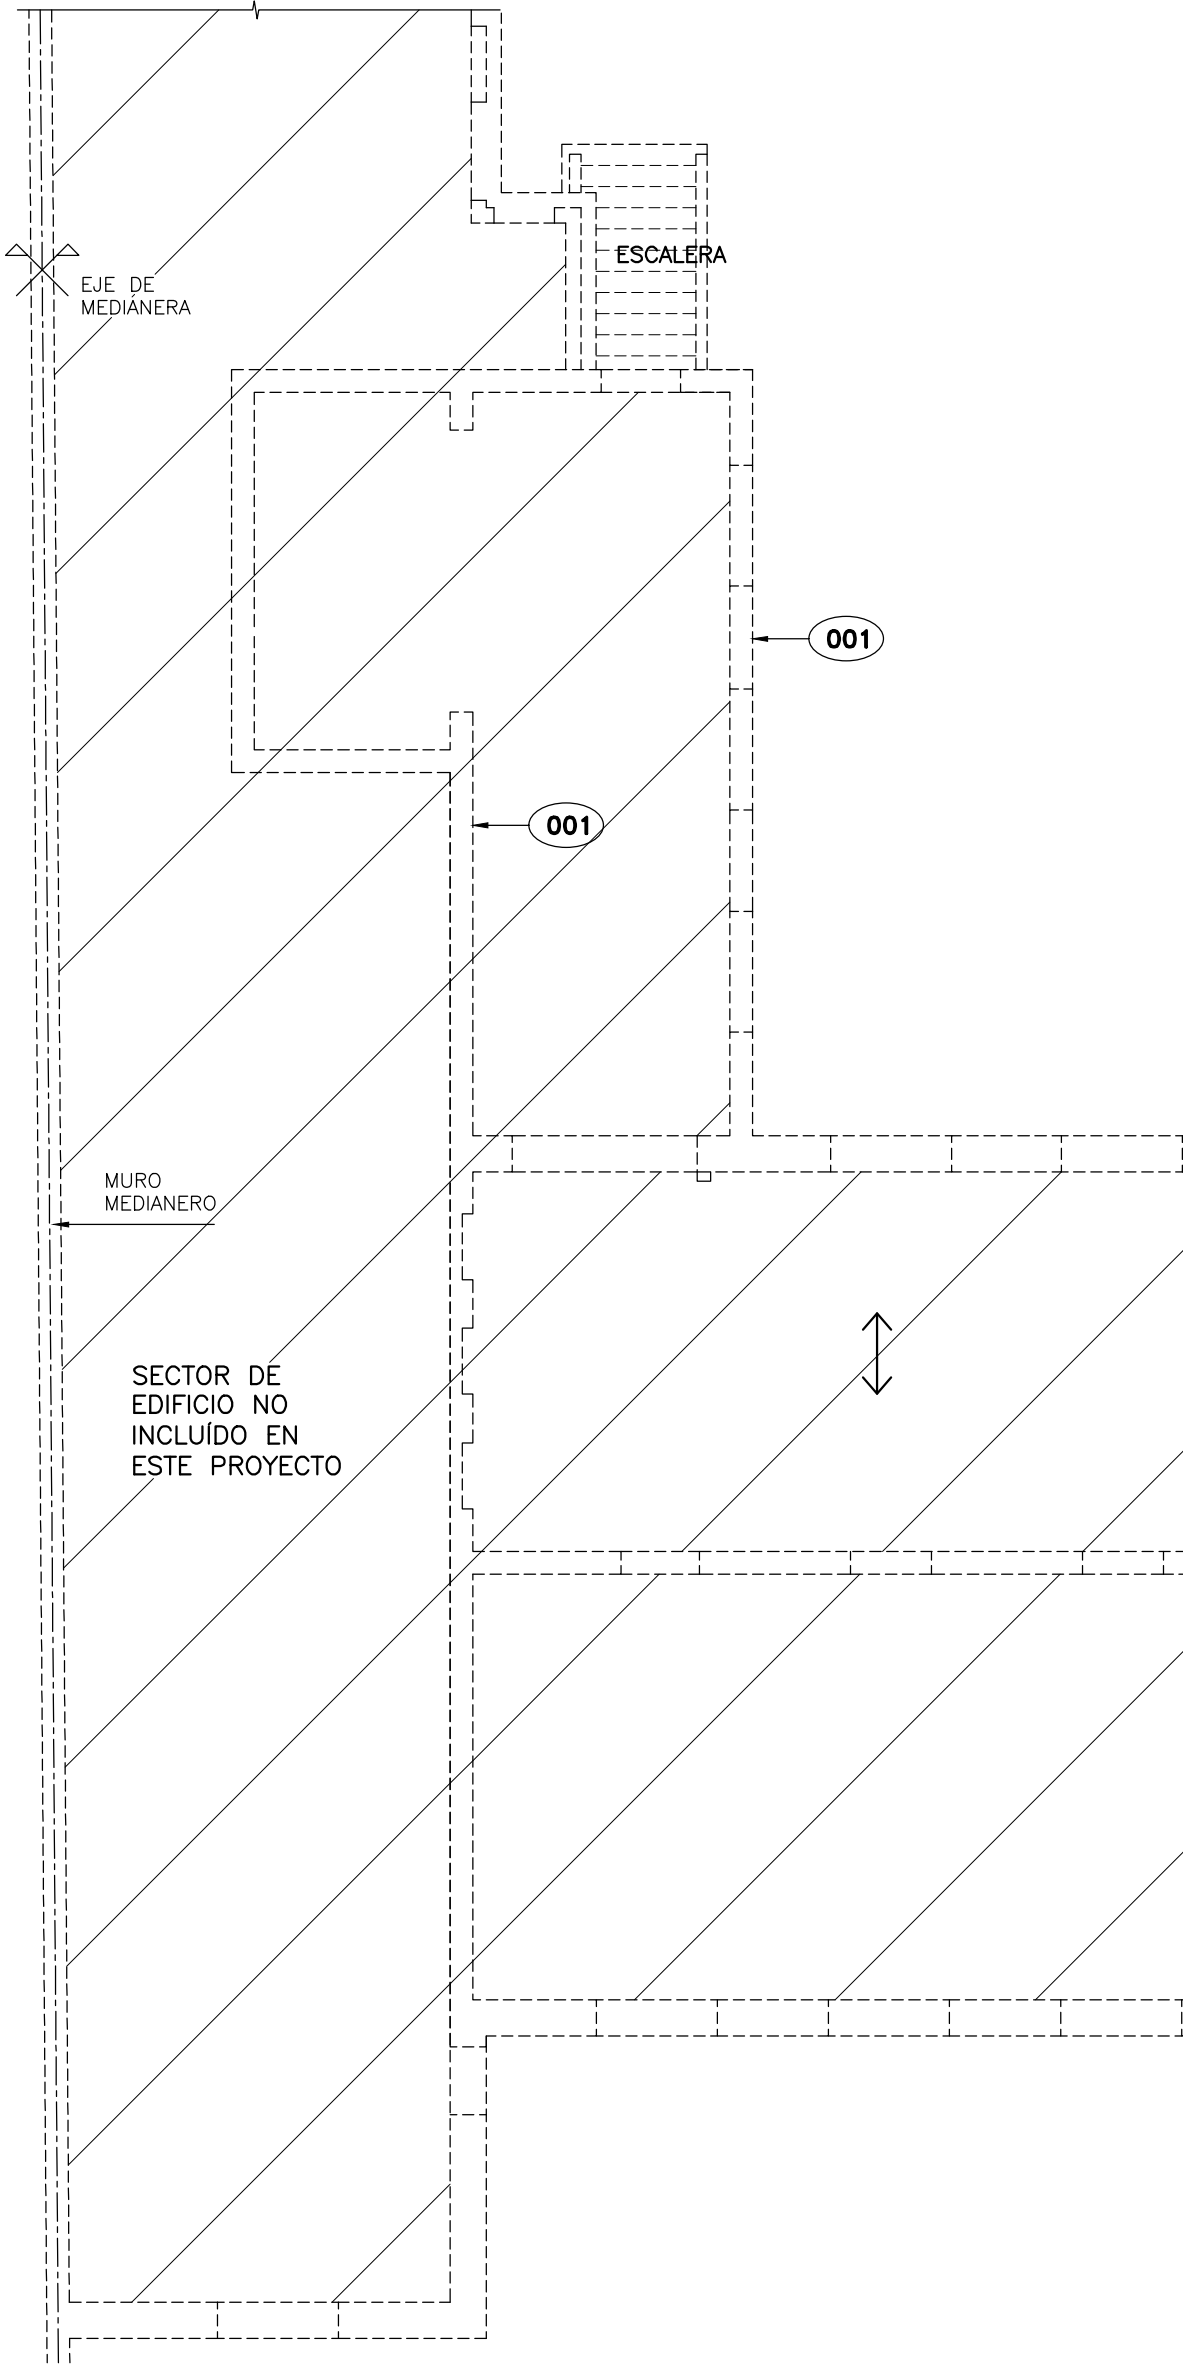
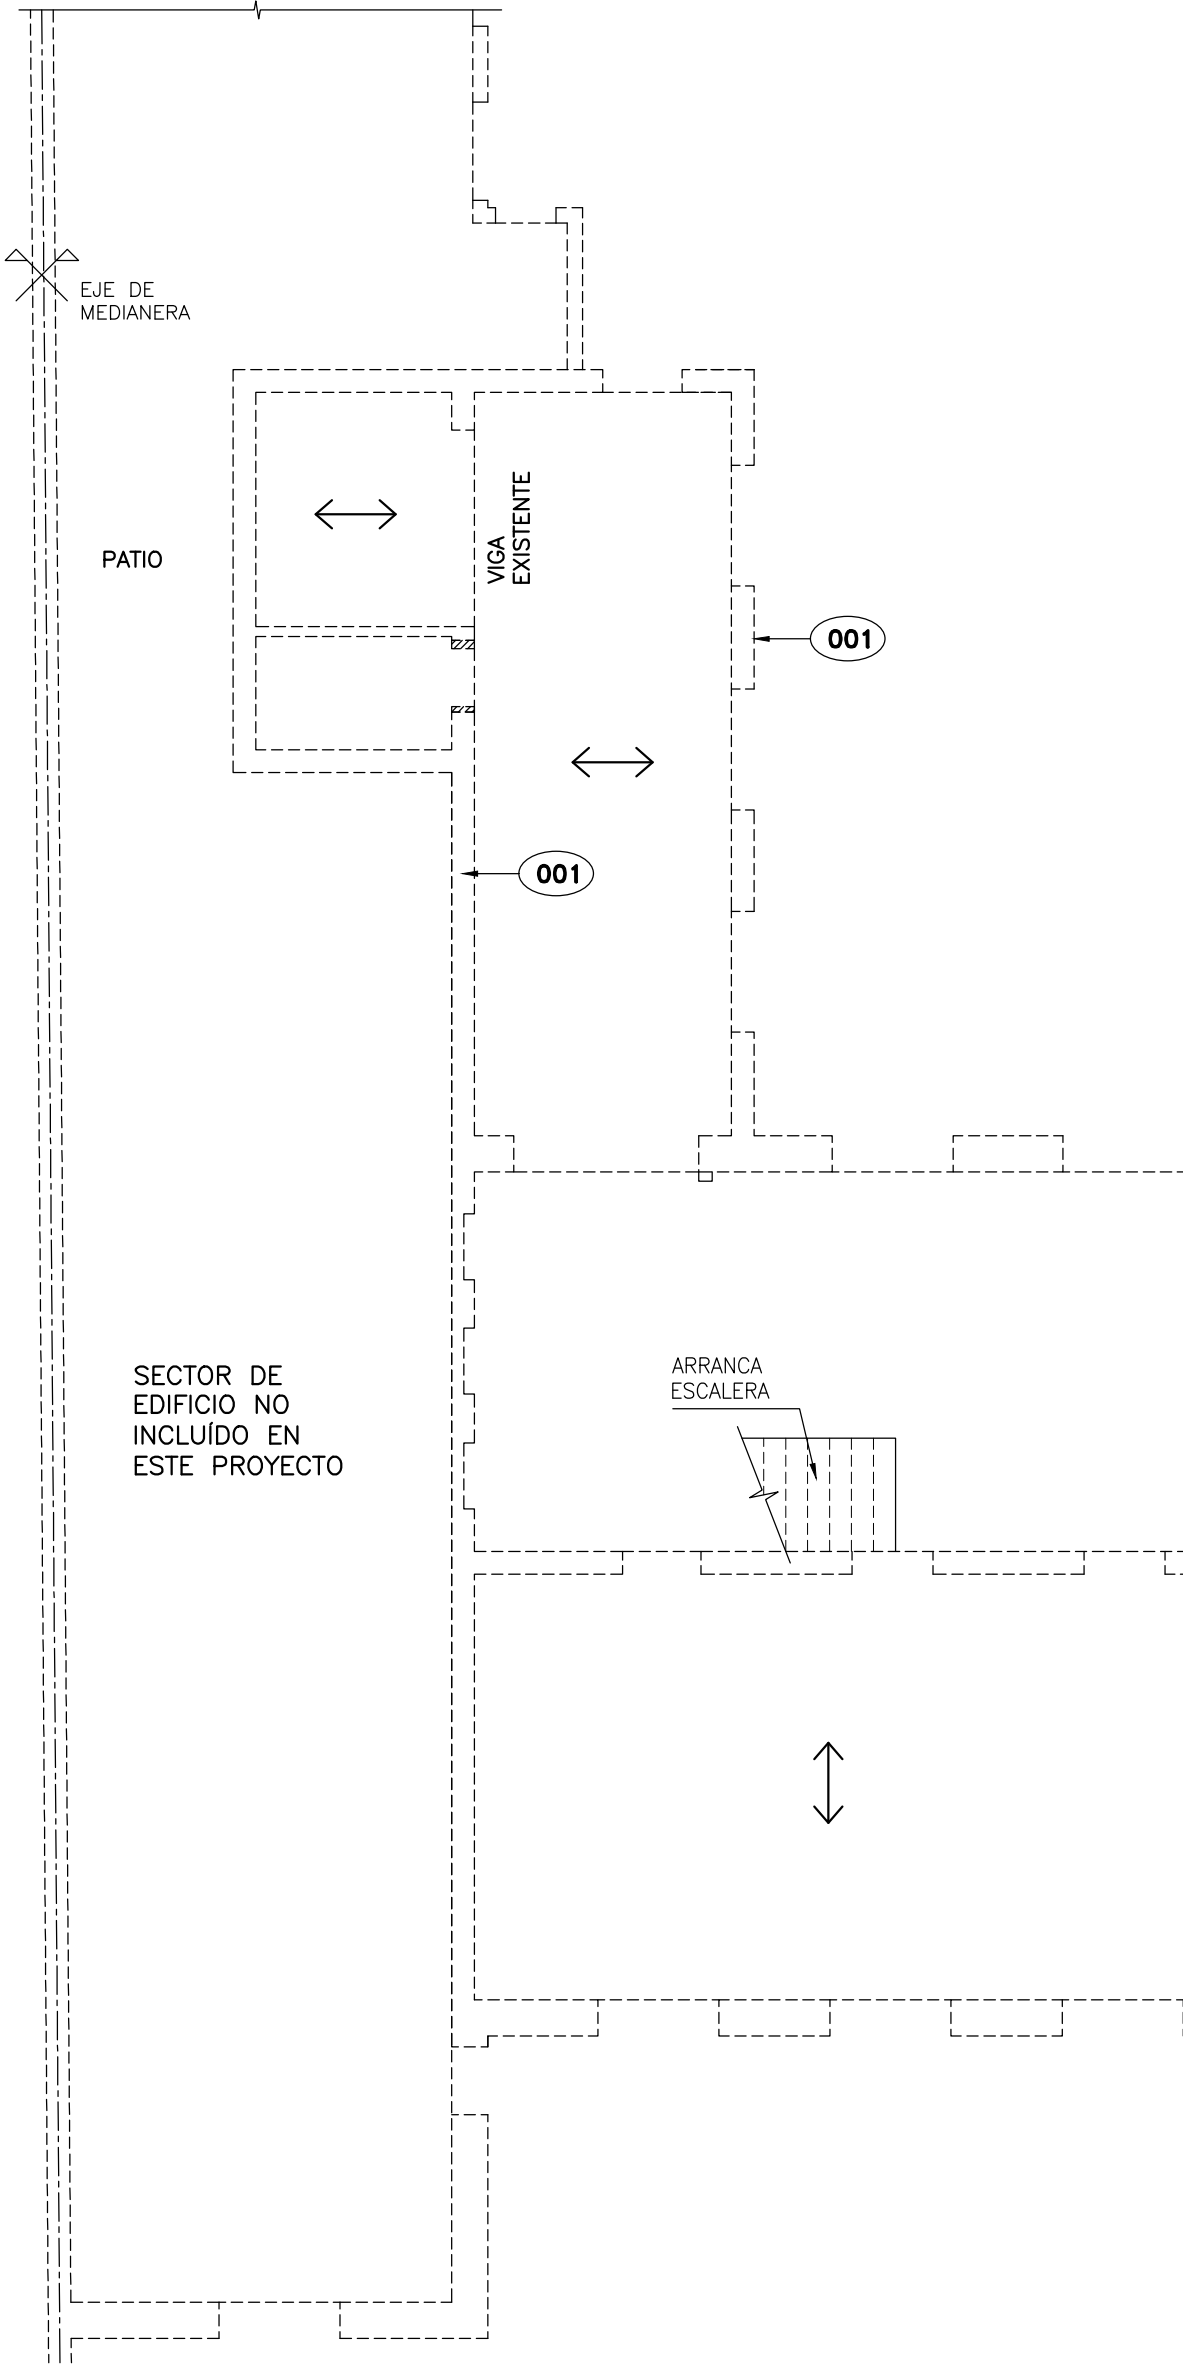
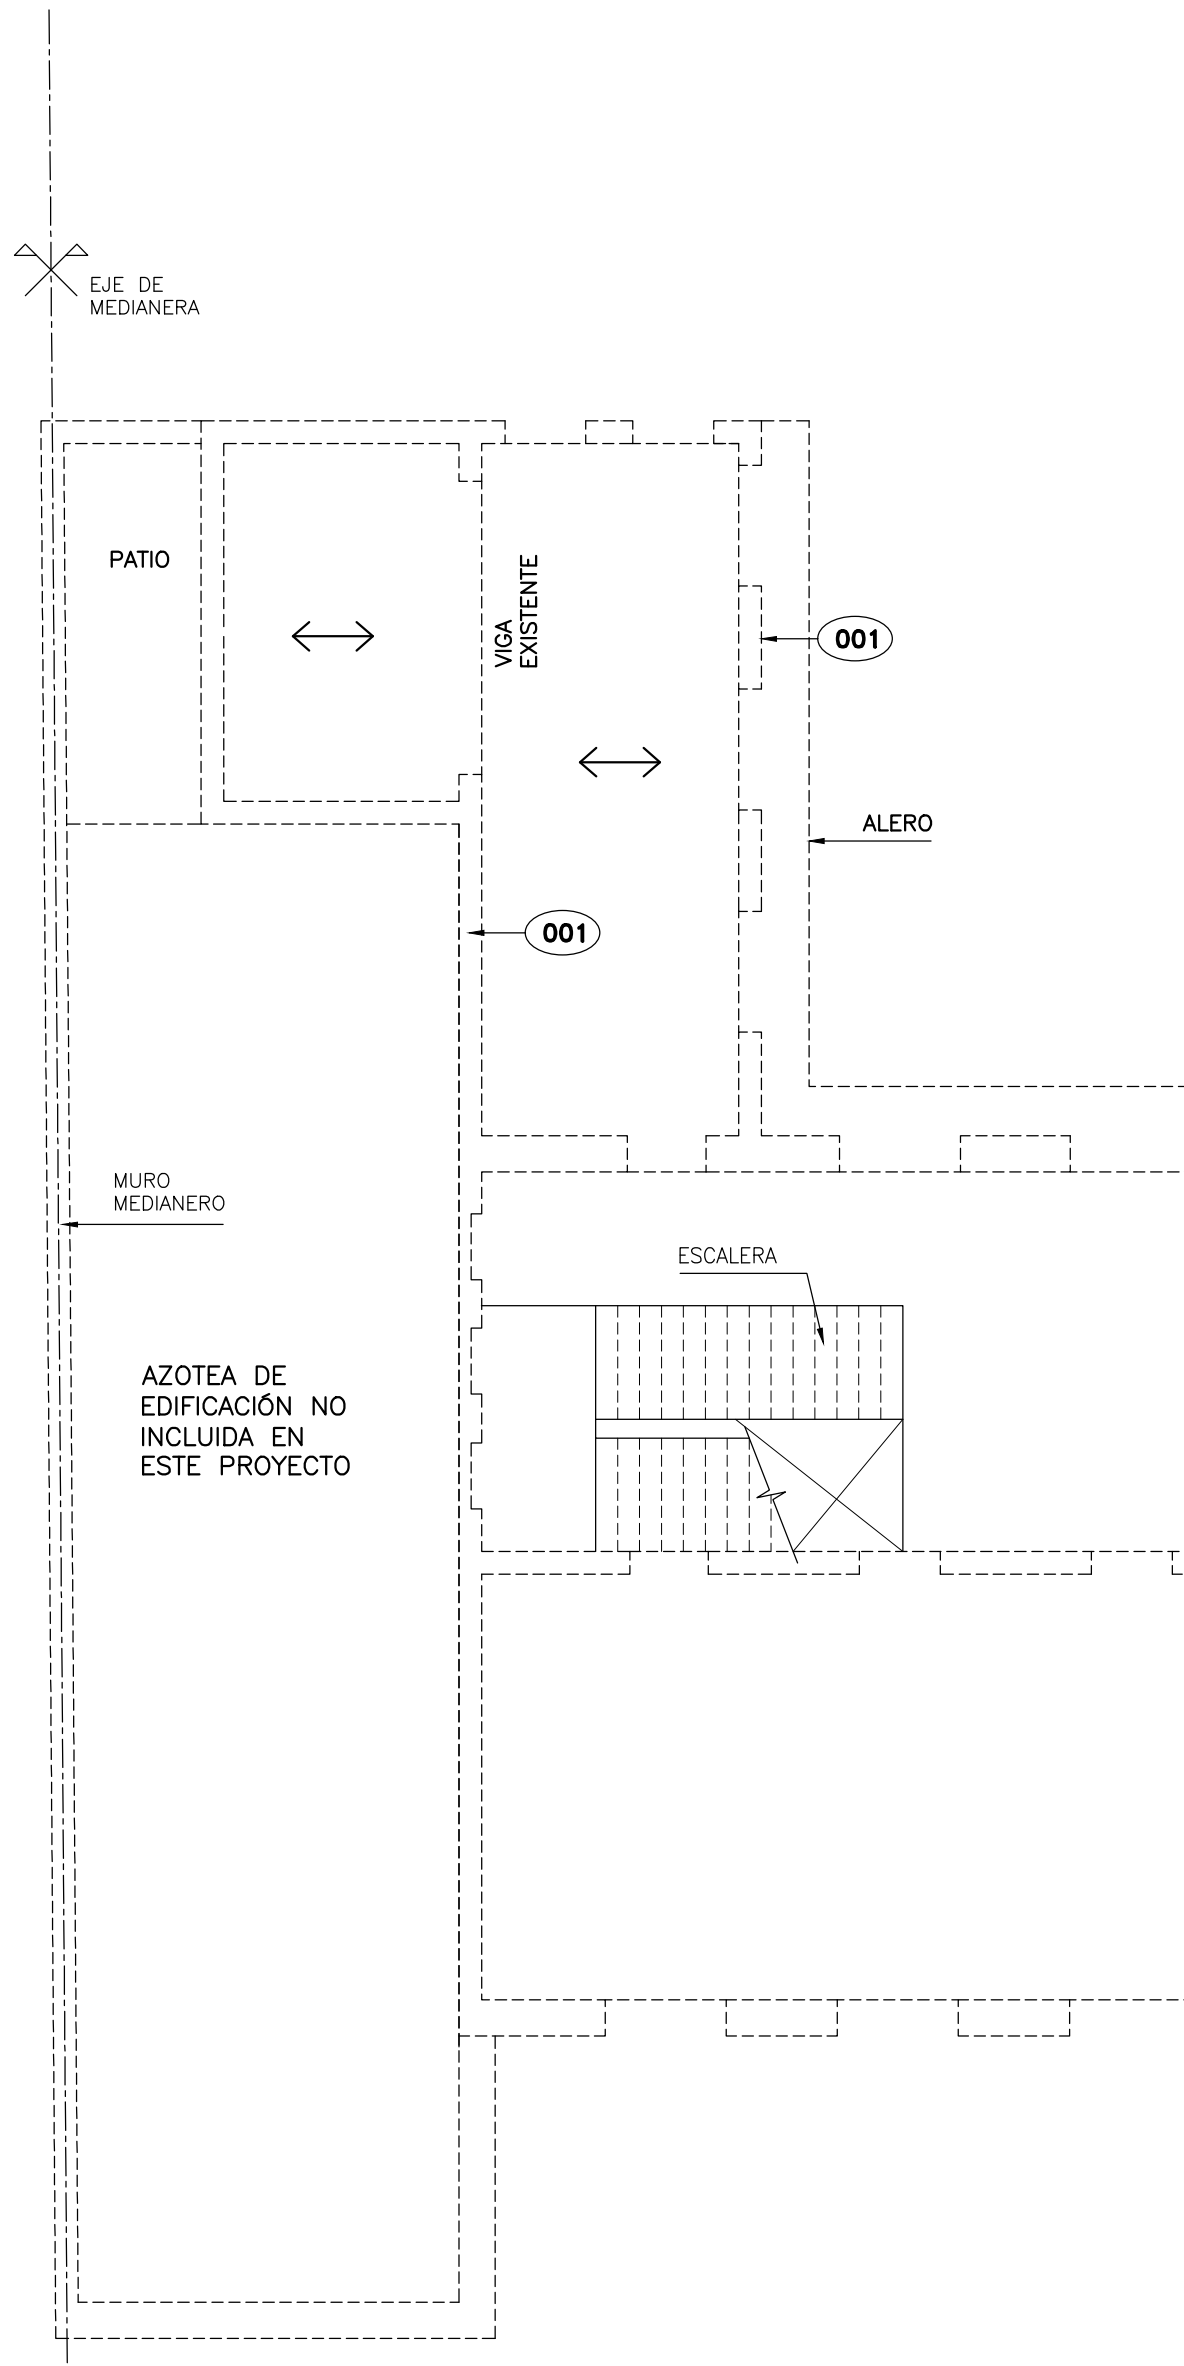
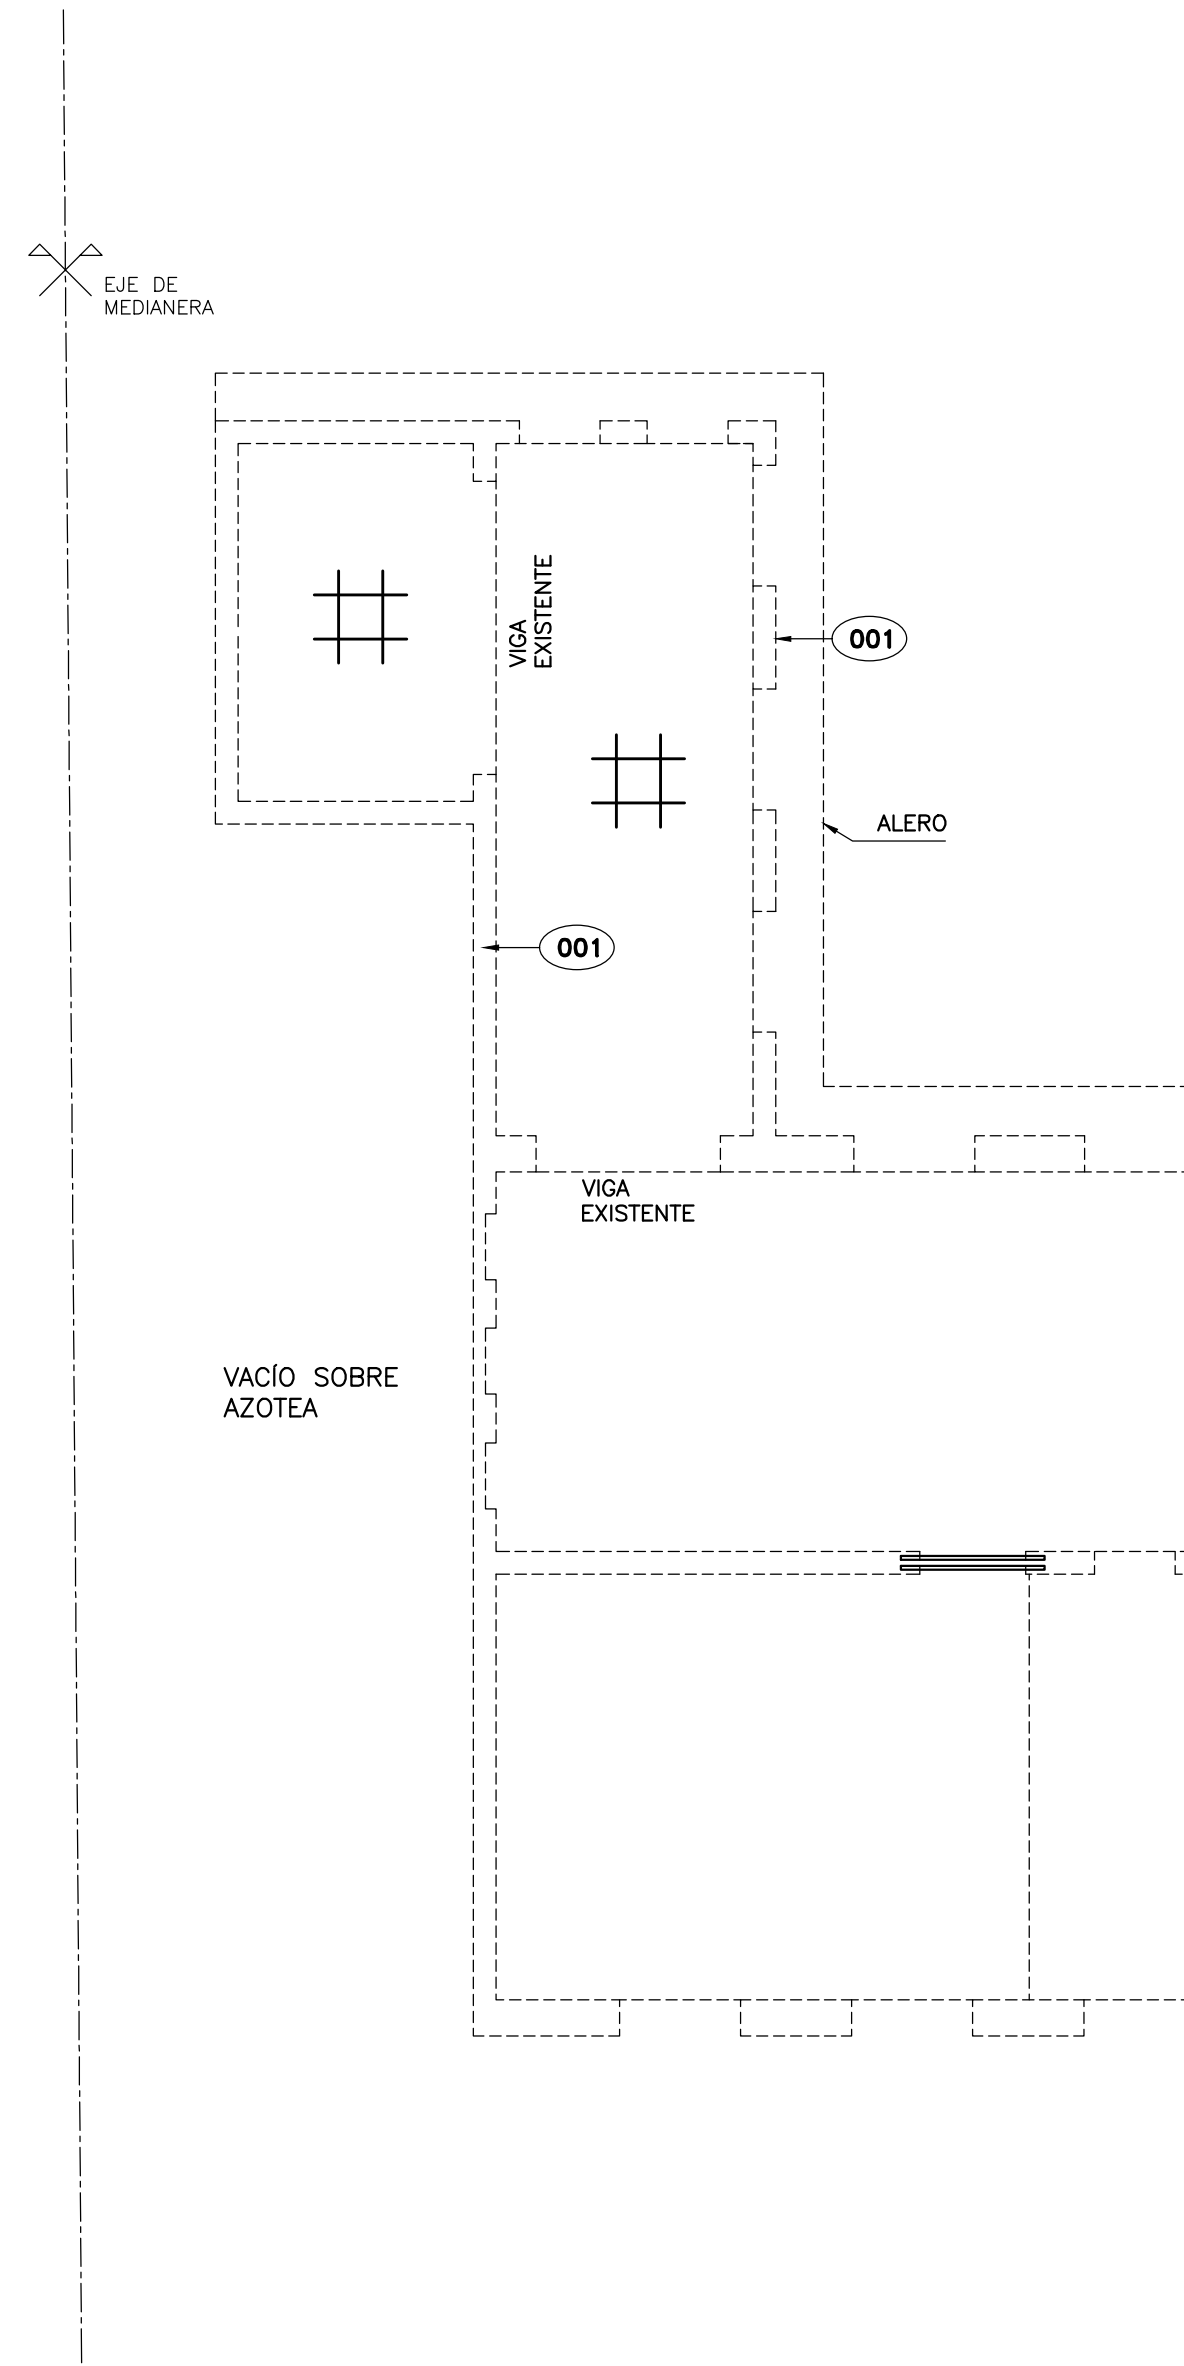
- EL ESTADO DE CONSERVACIÓN GENERAL DEL EDIFICIO ES ACEPTABLE, CON ALGUNAS DEFICIENCIAS DE IMPERMEABILIZACIÓN.
- EN LA IZQUIERDA DEL EDIFICIO (VOLUMEN SALIENTE A PATIO POSTERIOR) SE APRECIA FISURA DE MUROS DE FACHADA, DE ANDAMIENTO VERTICAL DESDE TECHO P. BAJA HASTA PISO 2, NO SE APRECIA EN P. BAJA NI MUROS DE SUBSUELO. NO ES CLARO SU ORIGEN PUDIENDO RESPONDER A CAUSAS DIVERSAS. DADO QUE SU ENTIDAD NO ES ALARMANTE, SE PROPONE SU REPARACIÓN COLOCANDO REFUERZOS HORIZONTALES EN MUROS 6 ANTEPECHOS FISURADOS (SEGÚN DETALLE 101)

- 001 MUROS DE MAMPOSTERÍA PORTANTE. SE OBSERVA FISURA DE ANDAMIENTO VERTICAL EN TODA LA ALTURA DEL EDIFICIO. SE COLOCARÁN COSTURAS HORIZONTALES c/~50cm EN TODA LA ALTURA Y EN AMBAS CARAS DEL MURO.
