Reacondicionamiento de espacios públicos en la desembocadura del Arroyo San Antonio Sanitario -	fecha JUN/2020
Planta general S2	escala 1:250

AS10

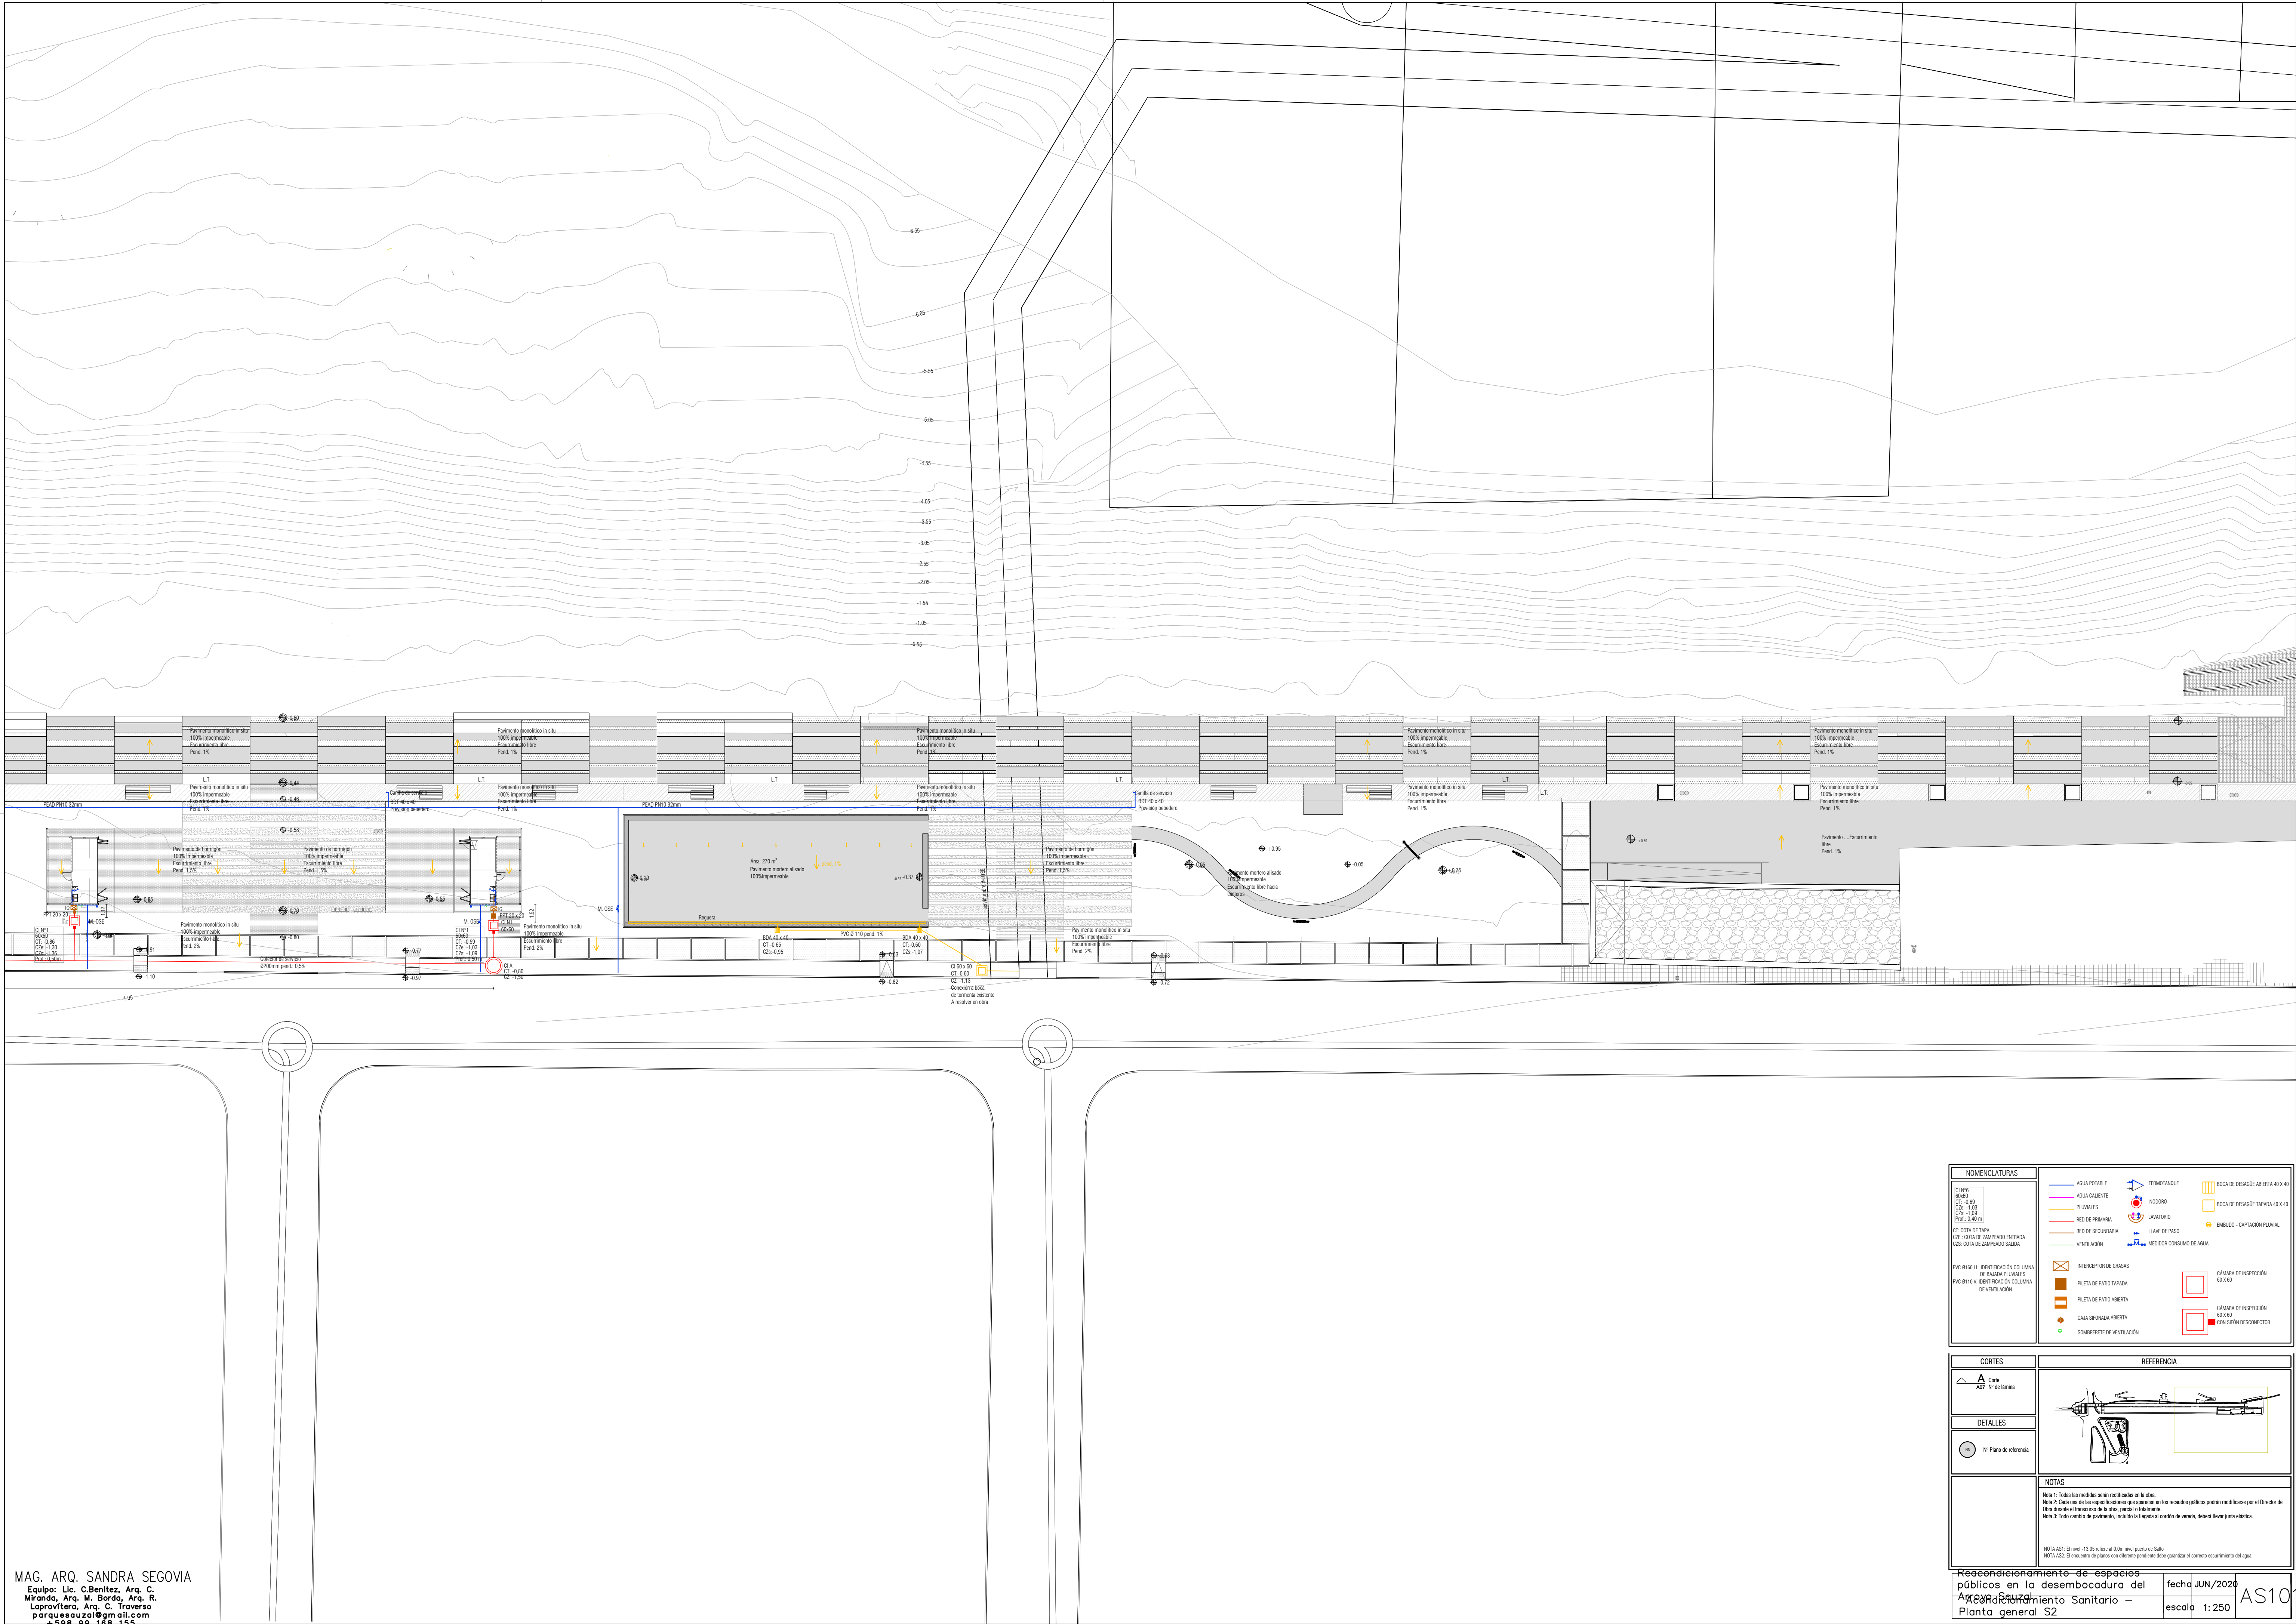
NOMENCLATURAS	
CT 1/5 Rueda CT: 0.89 CZ: 1.03 CZ: 1.09 Pint: 0.40 (1)	AGUA POTABLE AGUA CALIENTE PLUVIALES RED DE PIRAMIDA RED DE DECLIVIDAD VENTILACIÓN
CT: COTA DE TAPA CZ: COTA DE ZAMPADO ENTRADA CZ: COTA DE ZAMPADO SALIDA	TERMOESTANQUE INDICADOR LAVATORIO Llave de paso MEDIDOR CONSUMO DE AGUA
PVC Ø160 LL IDENTIFICACIÓN COLUMNA PVC Ø110 V IDENTIFICACIÓN COLUMNA DE VENTILACIÓN	INTERCEPTOR DE GRASAS PILETA DE PATIO TAPADA PILETA DE PATIO ABIERTA CAJA SIFONADA ABIERTA SOMBRETE DE VENTILACIÓN
	BOCA DE DESAGÜE ABIERTA 40 X 40 BOCA DE DESAGÜE TAPADA 40 X 40 EMBUDO - CAPTACION PLUVIAL CÁMARA DE INSPECCIÓN 60 X 60 CÁMARA DE INSPECCIÓN 60 X 60 Caja sifón desconector
