Memoria Descriptiva de la situación existente y las tareas a realizar

“Actividad 8.3.

Rehabilitación del puente de acceso al muelle y a las zonas costeras del Pueblo San Javier”

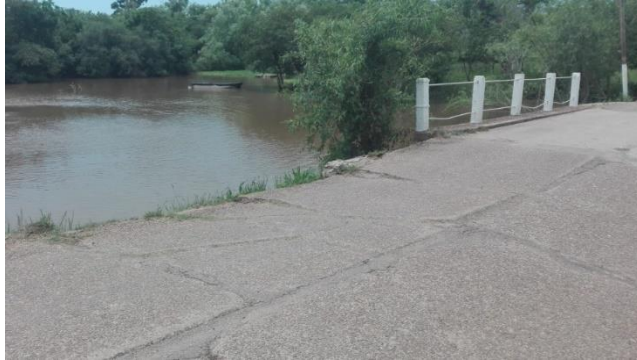
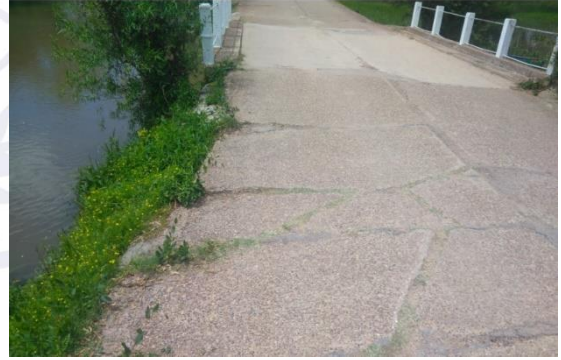
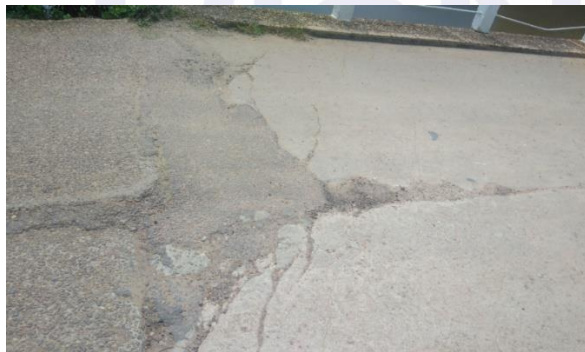
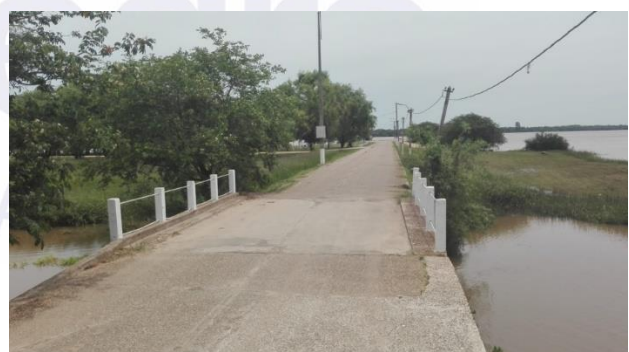
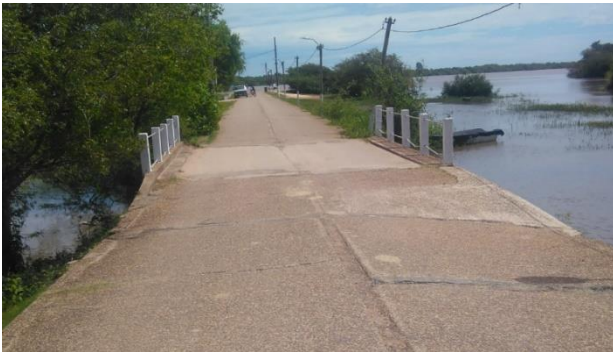
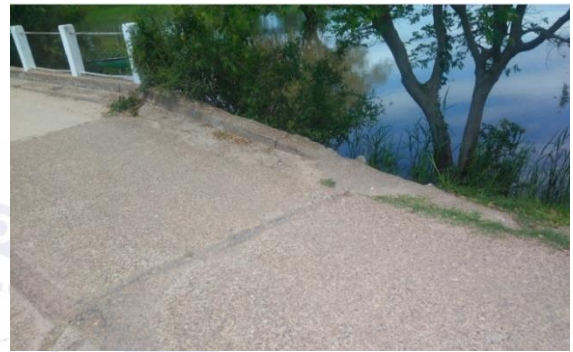
El primero y de mayor gravedad refiere a asentamientos diferentes que se observan en las losas de acceso al puente. Estas presentan desplazamientos, que pueden ser producto de la erosión de los terraplenes, contenidos por piedras de gran porte unidas por hormigón.

Para esto se deberá realizar lo siguiente:

- Demoler los dos tramos de carpeta fracturados por descenso del terraplén a los dos extremos de terraplén, preservando y respetando a fin de no perjudicar el puente de hormigón existente.
- Se deberá posteriormente hacer una recomposición y relleno de terraplén en ambos extremos, colocando gaviones para contribuir a la contención y la posible disipación de relleno por parte del empuje de la corriente del Río y material granular empastado.
- Se deberá construir nuevos paños de carpeta sobre el terraplén, corrigiendo el desnivel para acordar en forma adecuada con el nivel de la calzada sobre el puente en ambos extremos. Para esto se deberá preparar la base adecuada y generar un pavimento de hormigón nuevo.

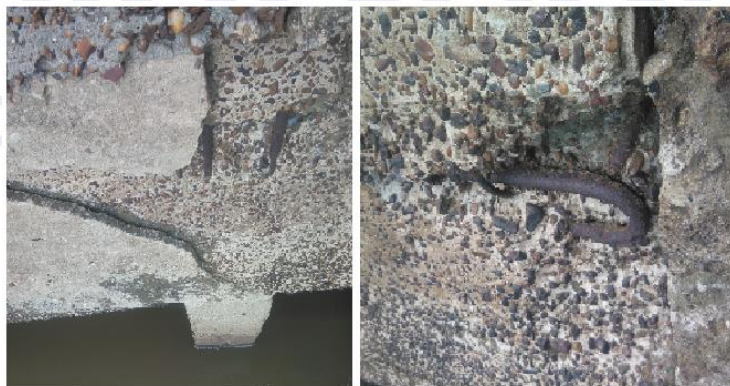
Si bien la estructura no está en un ambiente altamente corrosivo, el puente de hormigón, al tener las armaduras expuestas, se irá generando una reducción de sección, poniendo en peligro la estabilidad de la estructura.

Para esto se deberá realizar lo siguiente:

- Reparar el puente losa en los sectores donde presenta armaduras a la vista, recubriendo las mismas.
- Reparar la carpeta sobre el puente losa donde se encuentra fracturada su terminación.
- Para el sellado de las fisuras y el recubrimiento de las armaduras, se deberá eliminar mecánicamente el hormigón deteriorado, dejar la armadura descubierta en toda la superficie que este oxidada, luego se deberá limpiar la capa de óxido con un cepillo o chorreo de arena y luego se colocará elementos de imprimación y fijación para el nuevo hormigón de recubrimiento.
