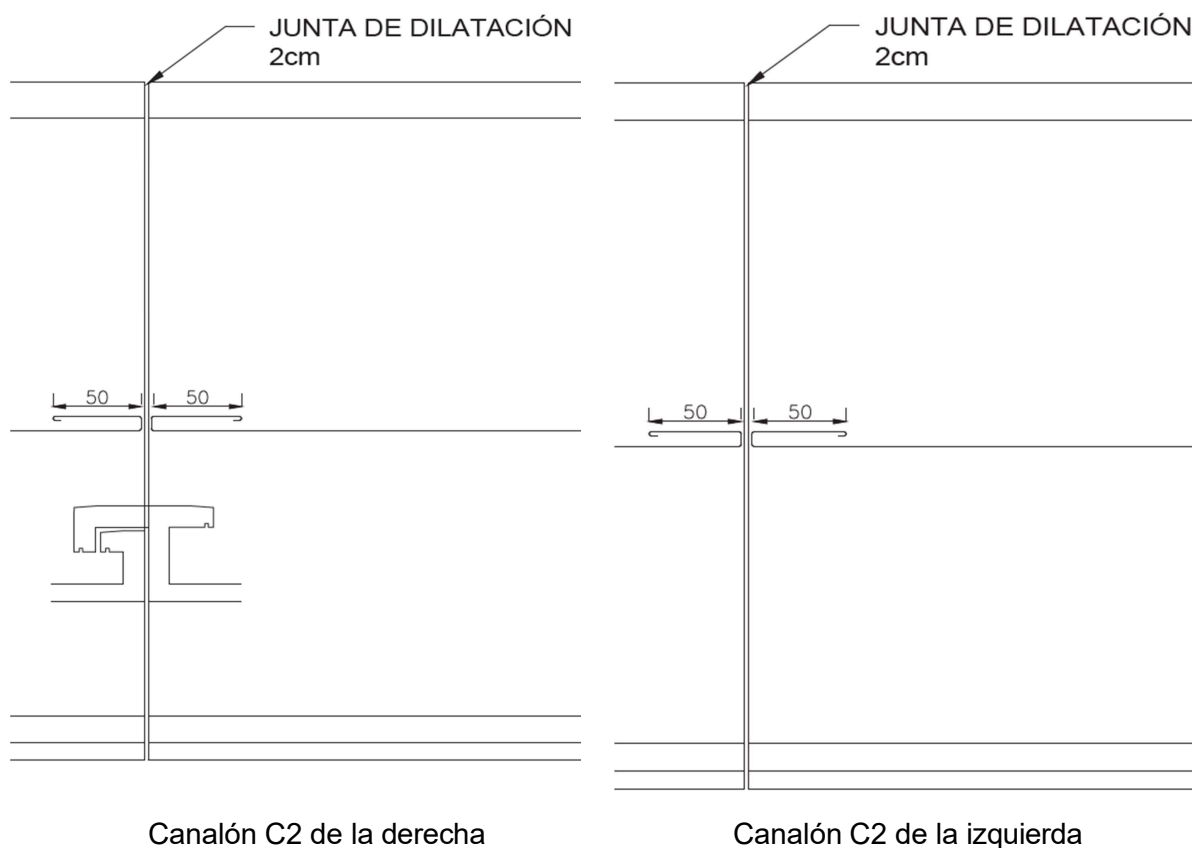
CONSULTA En el plano NSUP\_H-ES04, en el canalón C2, en el canalón de la derecha la junta de dilatación se muestra dos pretilas. En el canalón C2 de la izquierda la junta de dilatación no muestra pretilas. Entendemos que ambas juntas deberían tener vigas pretilas, ¿esto es correcto?

RESPUESTA Se debió mostrar la misma solución en ambos casos, es decir dos pretilas como figuran en el sector derecho
