ANEP — CONSEJO DIRECTIVO CENTRAL — DIRECCIÓN SECTORIAL DE INFRAESTRUCTURA — MONTEVIDEO

OBRA: CERTEA
Calle URUGUAY 1661 BIS

PLANO DE: ALBAÑILERIA
PLANTA N1

LAMINA Nro: L 11

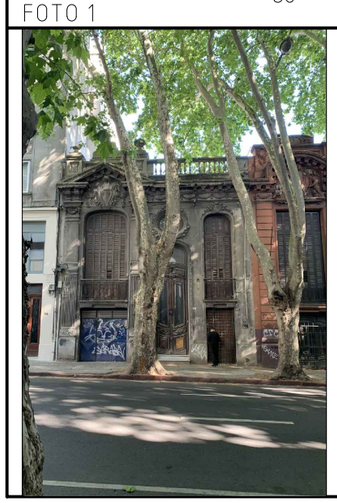
FOTO 1

FACHADA A HIROLAVAR, REPARAR REVOQUES Y PINTAR S/MCP (foto 1)

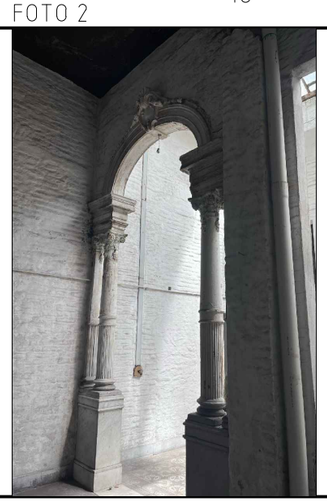
FOTO 2

COLUMNAS EXISTENTES A REPARAR S/MCP (foto 2)

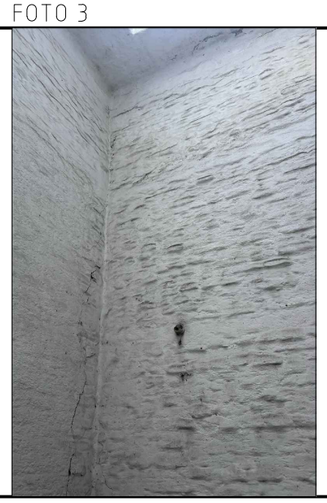
FOTO 3

RAJADURA A REPARAR S/MCP (foto 3)

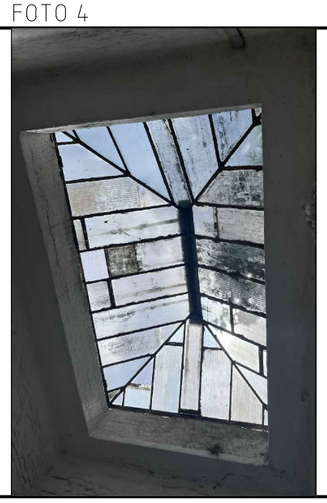
FOTO 4

CLARABOYA A REPARAR S/MCP (foto 4)
