## **MEMORIA DESCRIPTIVA PARTICULAR DE OBRA**

Reparaciones en Liceo de Soca, calle 5, entre calle 6 y 7, Soca, Canelones

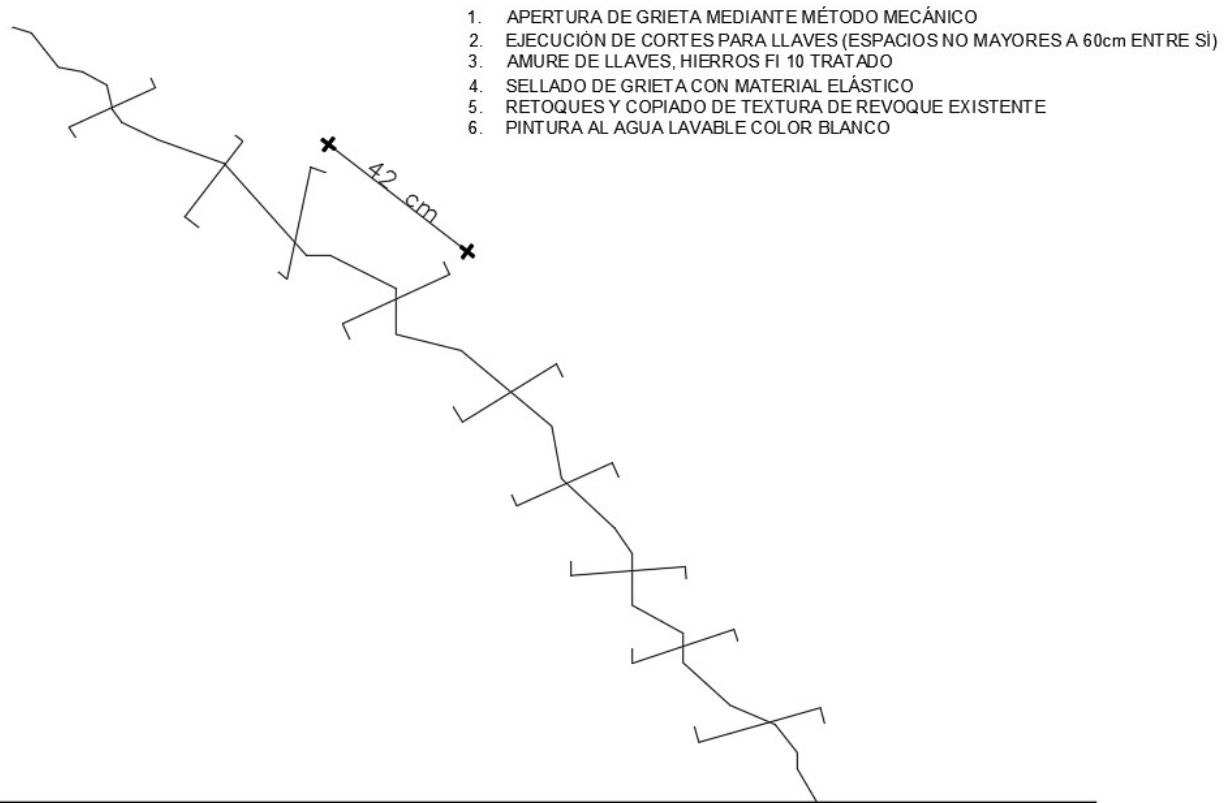
**b. Grietas por descenso de bases, o superficies de sustento como contrapisos**

Estos son los casos más preocupantes ya que implican la rotura total del tabique divisorio en la totalidad de los casos. En este caso se deberá cotizar la reparación total de los tabiques afectados mediante la realización de llaves, una vez se hayan abierto las grietas de manera correcta. Las llaves deberán realizarse con hierro tratado en todos los casos. El material de amure será un mortero con dosificación fuerte para reparación y anclajes estructurales como es el caso. Se tomarán en cuenta los procesos correctos de fraguado a modo de que la tensión ejercida sobre el hierro pueda reforzar el muro y evitar que la grieta continúe abriéndose. No debe confundirse este tipo de morteros con los del tipo “grout” que son también de anclajes, pero cuentan con una fluidez muy superior, siendo utilizados para otro tipo de propósitos.

A continuación se deja una descripción de las tareas ordenadas de forma cronológica a modo de tomarse como generalidad para la corrección de este tipo de grietas o fisuraciones
