FIDEICOMISO DE INFRAESTRUCTURA EDUCATIVA PÚBLICA DEL INSTITUTO DEL NIÑO Y EL ADOLESCENTE DEL URUGUAY

PEDIDO DE PRECIOS Nº 09/2021 **CAIF NIAGARA, MONTEVIDEO**

ANEXO I – DESCRIPCIÓN DE LOS TRABAJOS

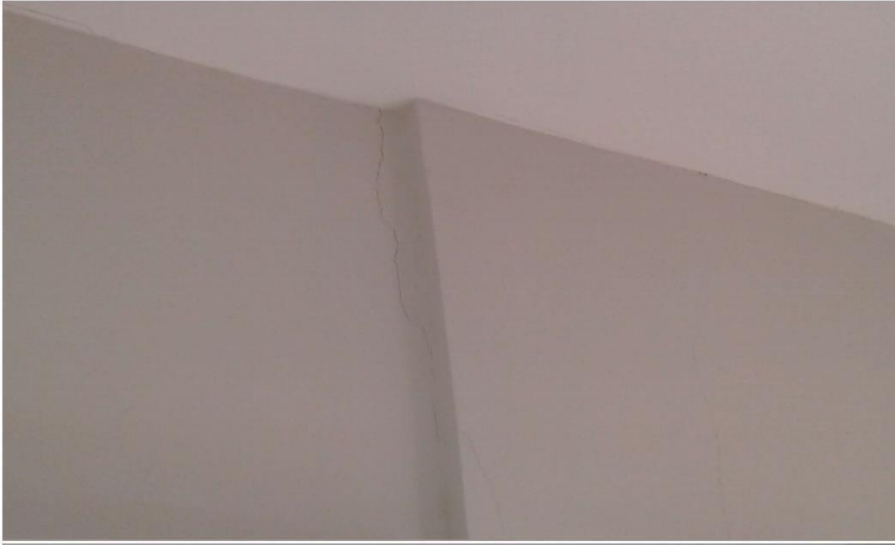
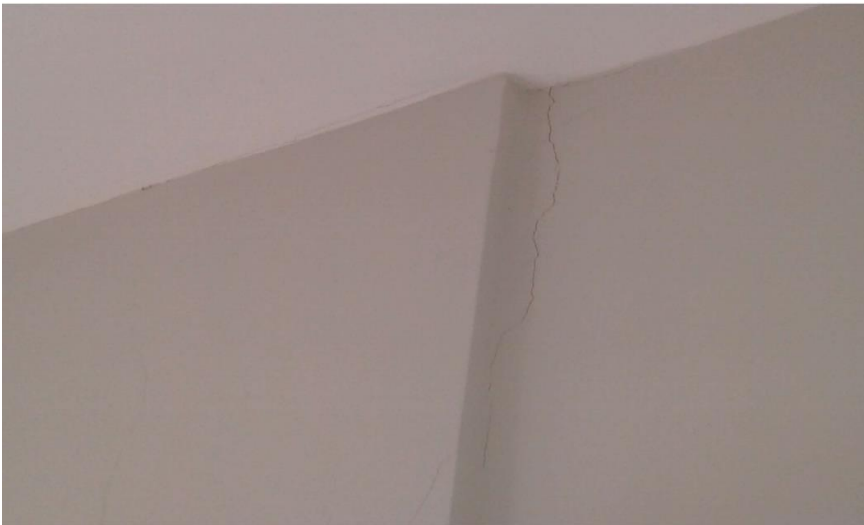
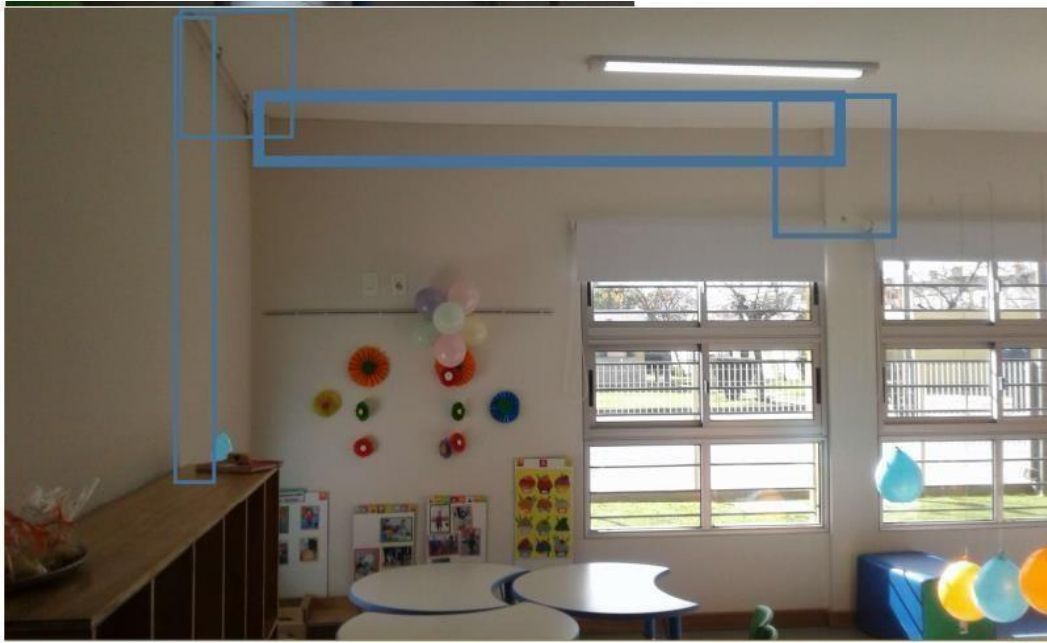
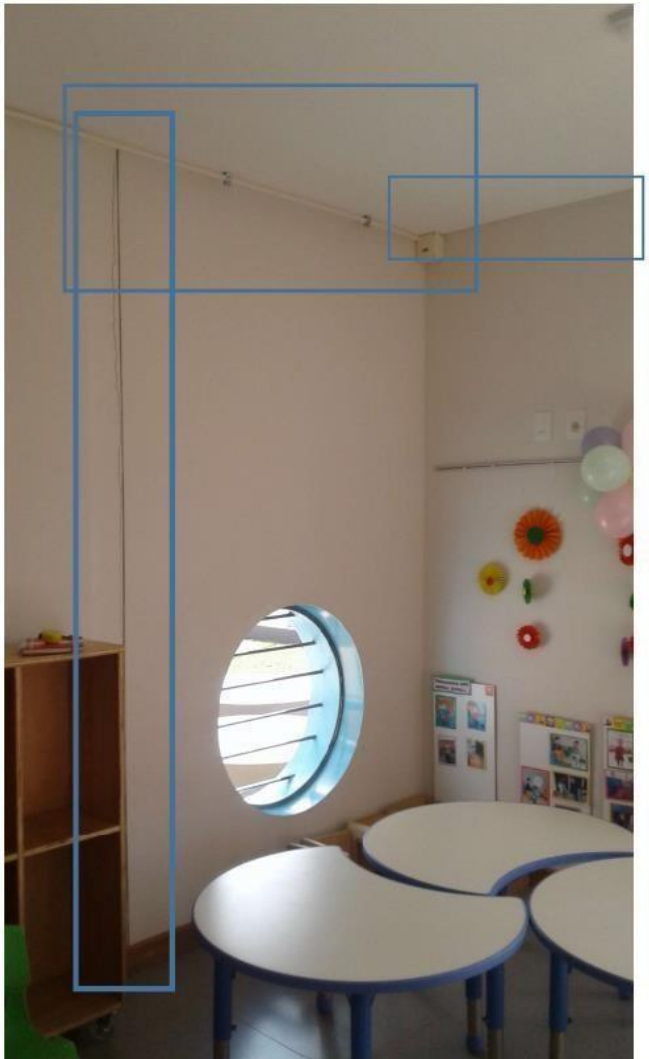
1. FISURAS EN SALA BEBES I

Presencia de fisuras varias en esquina Norte de Sala Bebes I.

Fisura vertical paralela a junta de construcción, la ubicación de la fisura es cercana a la unión de muro existente con muro nuevo, lugar donde se cerró un vano anterior. La fisura de 2 a 4 mm (constatado en el año 2020) de espesor recorre verticalmente toda la pared, y llega hasta cielorraso. Se debe corroborar si continúa hasta encuentro con losa preexistente.

También se constató fisura horizontal que recorre toda la esquina en el encuentro entre revoque y cielorraso de yeso y presencia de micro fisuras en revoque alrededor de encuentro entre mampostería y pilar existente en pared exterior.

La propuesta debe incluir la reparación en las zonas afectadas dejando en buenas condiciones el local o los locales afectados, esto implica que, si se requiere revocar, enduir y/o pintar la totalidad del local, para que quede uniforme, se debe hacer. Se deberán respetar los códigos de los colores que se suministrarán en su momento.
