25 DE JUNIO DE 2021

OBRAS EN DIRECCIÓN DE POLÍTICAS LINGÜÍSTICAS

Agraciada 3251 frente a Plaza Cuba– Barrio Bella Vista

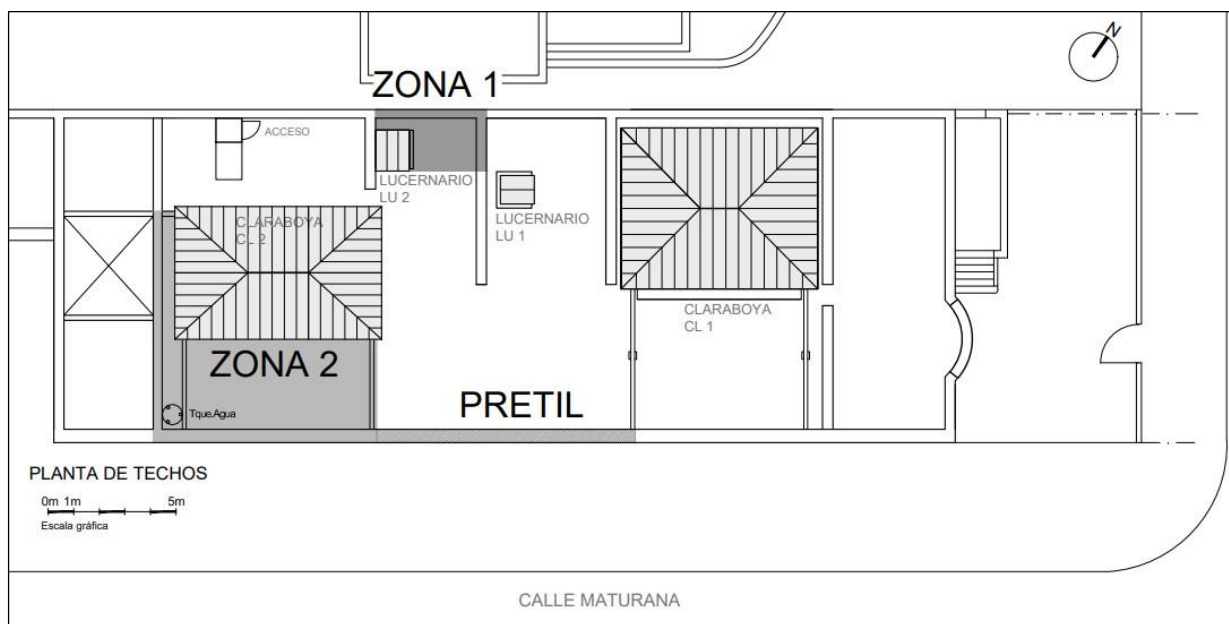
6- AZOTEAS

En un sector alrededor del Lucernario 2 se detectó que la membrana asfáltica está pegada a contrapendiente. Se solicita pegar sobre la membrana existente fajas de membrana que cubran hasta el canto superior del pretil.

**6.1- COLOCACIÓN DE MEMBRANA ASFÁLTICA ZONA 1:**
