22 de julio de 2021

MEMORIA DESCRIPTIVA PARTICULAR

Escuela rural N° 94

Ruta 7 Km 93, paraje Costa de Santa Lucía, Canelones

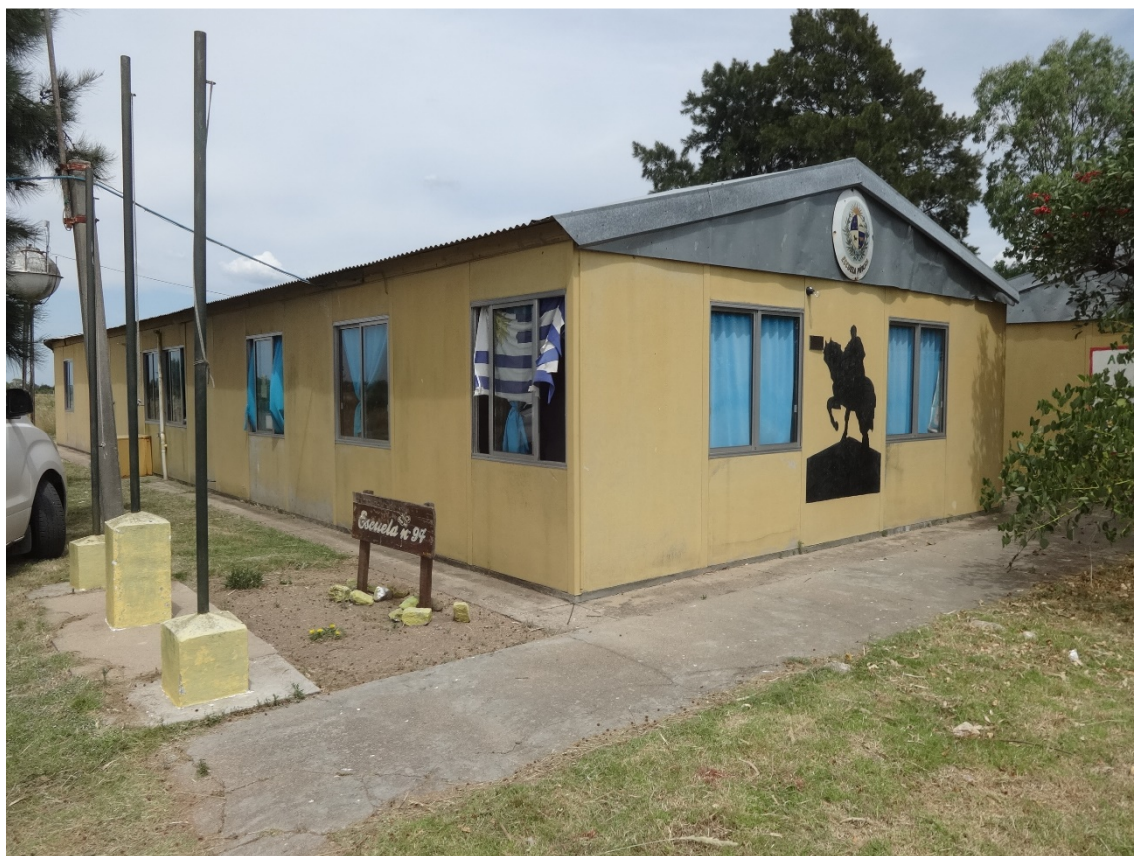
El cometido principal de las obras es el mantenimiento correctivo de la escuela. La misma tiene un tiempo aproximado de 25 años de construida, y el mantenimiento que ha recibido ha sido escaso, acumulándose un sinfín de patologías y materiales deteriorados que hacen necesaria una intervención inmediata.

Imagen 1. Fachada frontal y lateral de módulo mayor.

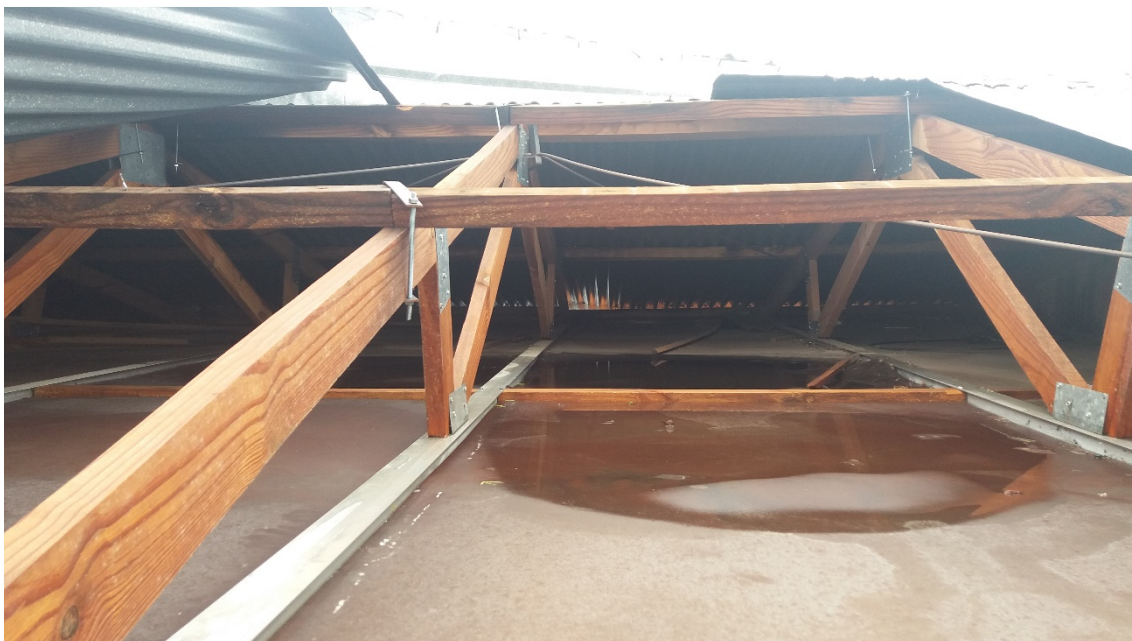
Imagen 3. Conjunto cerchas – correas – chapas en donde se aprecia el apoyo a eje longitudinal de cercha de las correas de madera

La estructura secundaria está compuesta por tres filas de correas, también de madera, con una sección de 3 pulgadas aproximadamente. Estos elementos deberán ser sustituidos a su vez por piezas de similares características *para todos los casos que así lo ameriten*, pudiéndose realizar los empalmes únicamente en los apoyos de las propias cerchas, tal y como se muestra en la imagen que a continuación se adjunta.

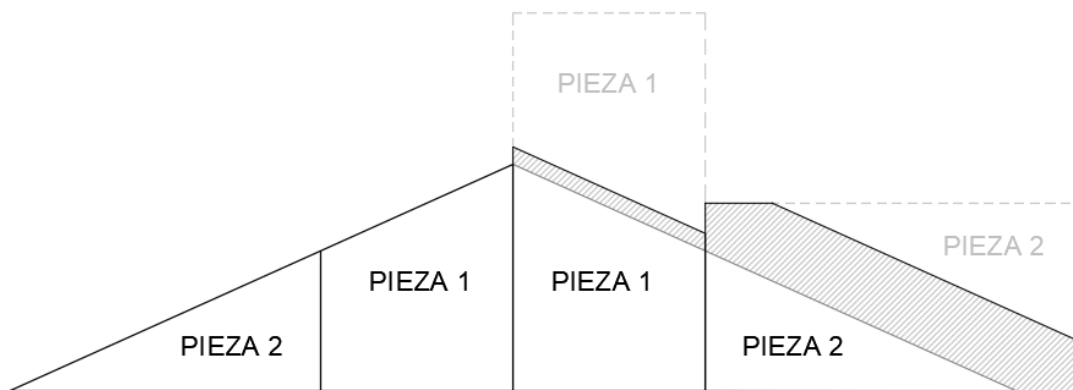
Imagen 4. Armado de cierre de frontones con placas cementicias de 2,40 x 1,20 m. Total= 2 placas por frontón, selladas en sus uniones y pintadas

hasta la altura de los cielorrasos, se pretende uniformizar los mismos, con un criterio único, que facilite tanto su mantenimiento como su duración en el tiempo. Para ello se plantea la sustitución de todos los elementos, 6 en total, por nuevas piezas realizadas con placas cementicias para exteriores de 10 mm la cual irá armada según el detalle siguiente
