Pericia liceo No. 3 San José

**Liceo No 3 San José
Soriano y Massini**

El Objeto de la Pericia es: determinar la causa o las causas de la caída de los revestimientos de fachada, según se presentaron en imágenes aportadas por la empresa Tanarus Construcciones; determinar la causal de la existencia de fisuras presentadas, en los planos verticales de los cerramientos perimetrales e internos.

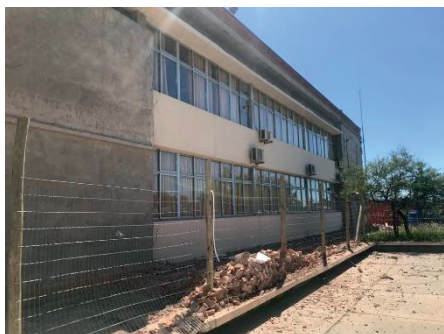
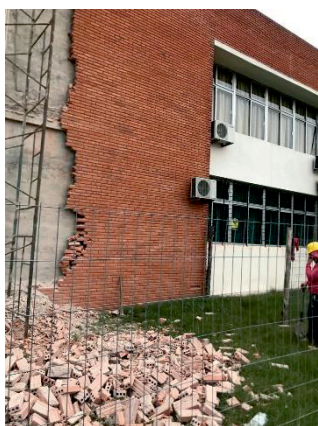
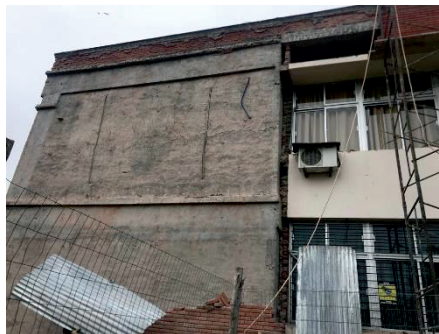
Exteriores - anclajes en mampostería

En primera instancia, se detecta una notoria insuficiencia en la cantidad y disposición de grampas de amure, de la cara exterior de la mampostería, que oficia de revestimiento. Las mismas están ubicadas sobre los laterales de los planos verticales, careciendo las mismas en la totalidad de los tramos centrales.

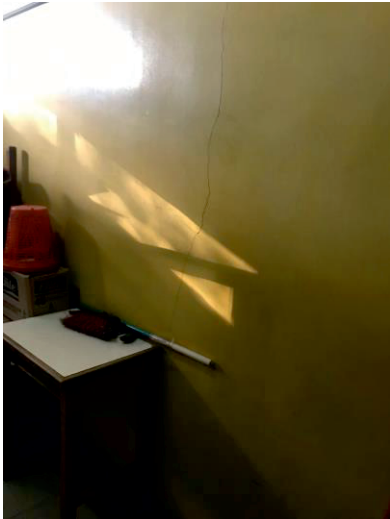
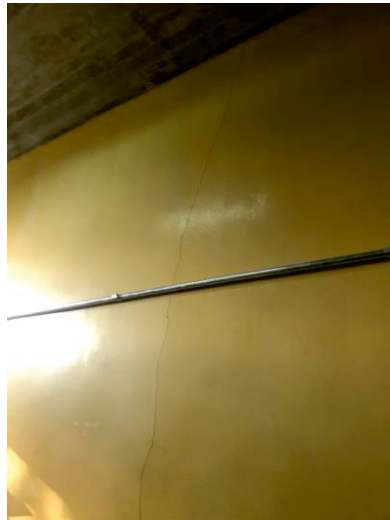
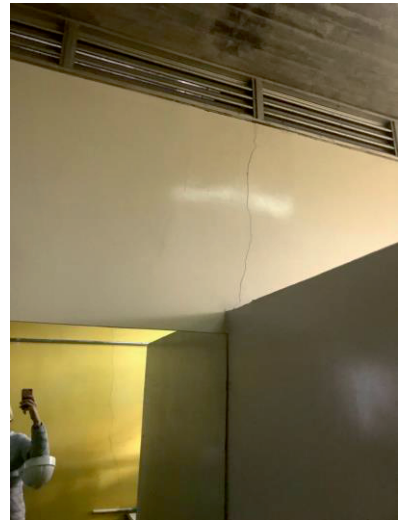
Interiores sector servicios

Por otra parte, se verificó en el sector central donde se ubica la batería de baños, fisuras verticales e inclinadas en los interiores de los mismos.

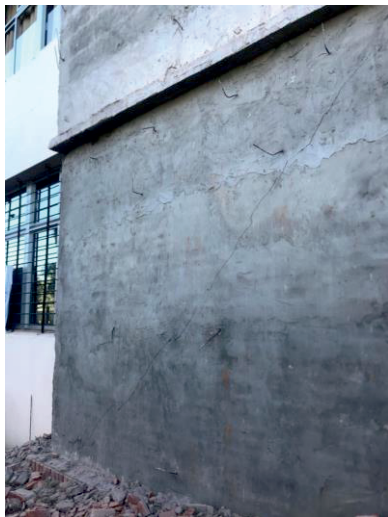
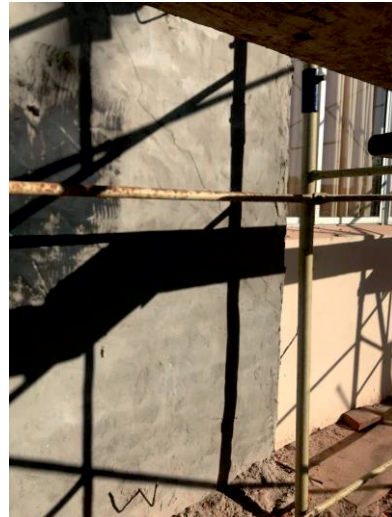
Exteriores – fisuras en sector servicios

En el exterior, y concentradas en este mismo sector, se encuentran fisuras en diagonal.
