Informe Estructura del bloque de acceso del Instituto Nacional de Enseñanza Técnica (INET)

Autor: Ing. Civil Estructural Emilio Coitiño
e-mail: emilieteodoro@hotmail.com

30 de mayo de 2022

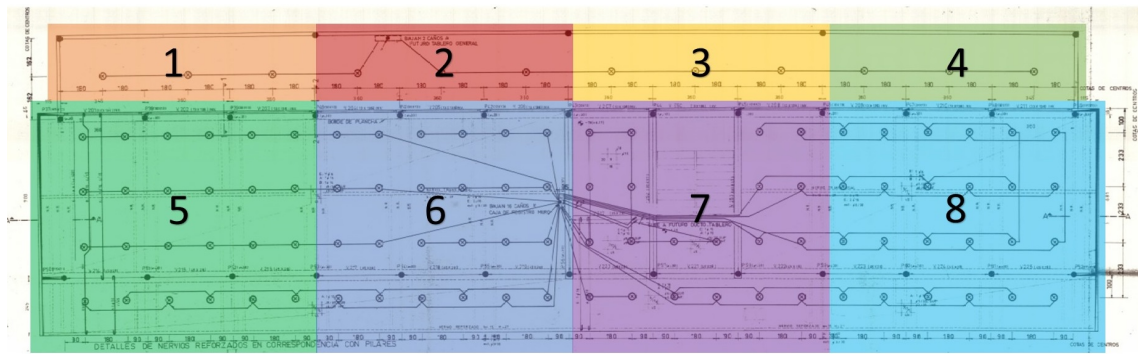
Figura 4: *Plan de apuntalamiento: en colores distintos se definen los sectores en la secuencia de apuntalamiento de losas.*

El apuntalamiento de la losa debe realizarse de manera que las descargas de las eventuales cargas (del peso propio y de trabajo - que deberían ser las únicas existentes durante la reparación) se realicen por piezas distintas a la que se repara, de modo que la losa pueda manipularse sin peligro para trabajadores y bienes materiales.

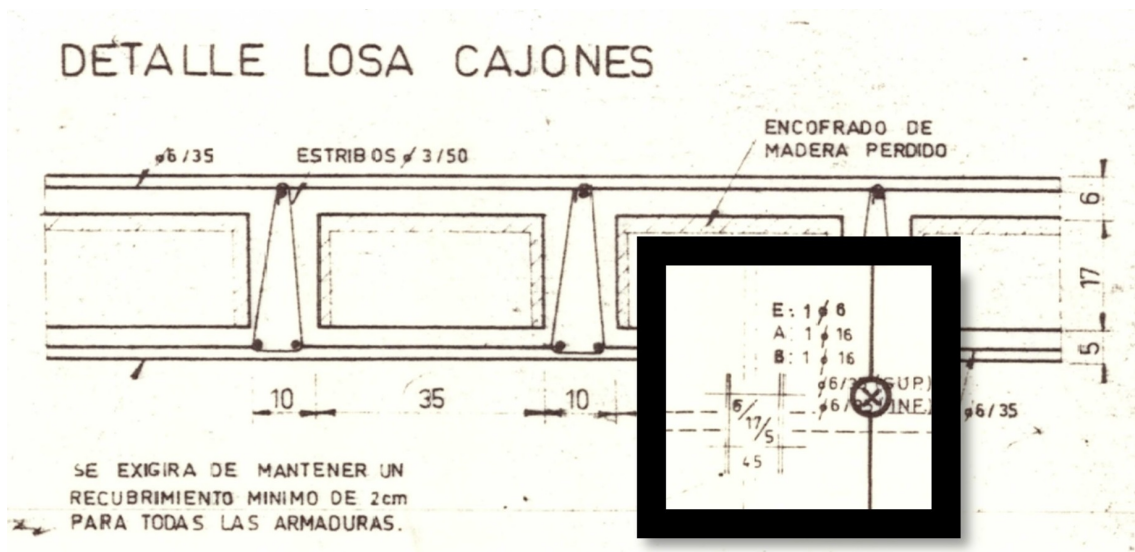
Figura 5: *Detalle de sección transversal de losa, donde se observa la cuantía necesaria. (Fuente: Planos de estructura)*

- 1) Debe picarse el hormigón cuidadosamente en la zona perjudicada, de este modo quedará absolutamente expuesto el sector de la armadura que esté dañado.
- 2) Se deberá limpiar, con cepillo metálico, la armadura para quitarle el óxido y todo tipo de sustancia o componente que no deba estar ahí (suciedad, materia orgánica, líquidos, etc). Además, deberá quitarse **totalmente** la capa de polvo y fragmentos sueltos de hormigón.
- 3) Luego del paso anterior se espera que la varilla haya perdido diámetro debido al retiro de fragmentos corroídos, por lo deberá suplementarse por otra(s) varilla(s) de tal modo que la cuantía mecánica de esa sección sea igual o mayor a la que existía previamente al episodio corrosivo. En la figura 5 se detalla la sección mencionada.

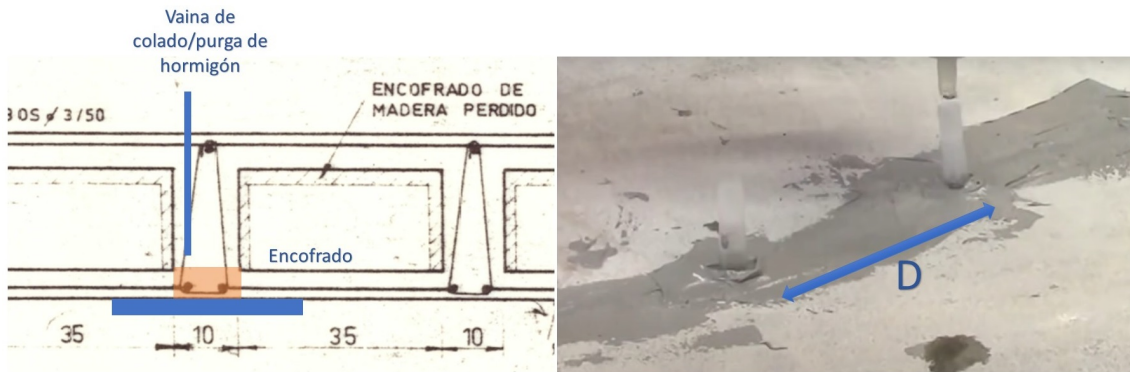
Figura 7: Método de relleno de hormigón interior accediendo desde el exterior. La zona destacada en naranja es la que se reparará.

6.1) Cuando la reparación se esté realizando en la cara inferior de la losa, se actuará de la siguiente manera: el hormigón se colocará de modo que la armadura quede totalmente embebida en el. Una de las formas más comunes, si el contexto físico lo permite, es desde el interior del recinto (cuyo techo es la losa a reparar), donde el operador irá colocando el hormigón por una ventana en el encofrado. Dicha ventana tendrá que permitir la entrada de hormigón y la salida de aire ocluido en el mismo. Otra opción menos frecuente pero que puede ser de utilidad es trabajar desde el exterior, donde se ira colando el hormigón fluido por medio de vainas: una servirá de entrada y la(s) otra(s) de

purga como se ve en la figura 7. La distancia D entre vainas será menor o igual a 50cm y dependerá del sector a reparar (puede ser necesario que se coloquen más cerca y/o distribuidos de modo más bidimensional que lineal, como se ve en la imagen). Claro está que una vez que se termine el proceso, se quitarán las vainas.

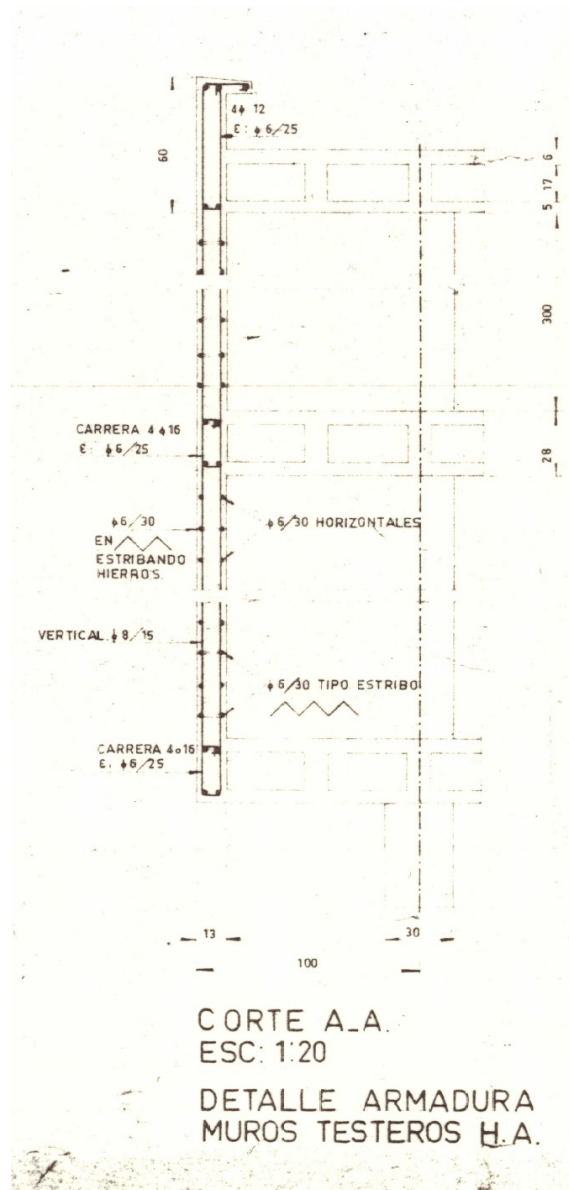
Los muros laterales de hormigón armado, poseen varillas de acero parcialmente expuestas y corroídas, tal como se puede ver en la figura 9. Estas partes de la estructura se encuentran en estas condiciones debido a la acción de una prolongada exposición a intemperismos.

Figura 10: *Detalle de sección transversal del muro, donde se observa la armadura del mismo. (Fuente: Planos de estructura)*

- 1) Debe picarse el hormigón cuidadosamente en la zona perjudicada, de este modo quedará absolutamente expuesto el sector de la armadura que esté dañado.
- 2) Se deberá limpiar, con cepillo metálico, la armadura para quitarle el óxido y todo tipo de sustancia o componente que no deba estar ahí (suciedad, materia orgánica, líquidos, etc). Además, deberá quitarse **totalmente** la capa de polvo y fragmentos sueltos de hormigón.
- 3) Luego del paso anterior se espera que la varilla haya perdido diámetro debido al retiro de fragmentos corroídos, por lo que deberá suplementarse por otra(s) varilla(s) de tal modo que la cuantía mecánica de esa sección sea igual o mayor a la que existía previamente al episodio corrosivo. En la figura 10 se detalla la ferralla.

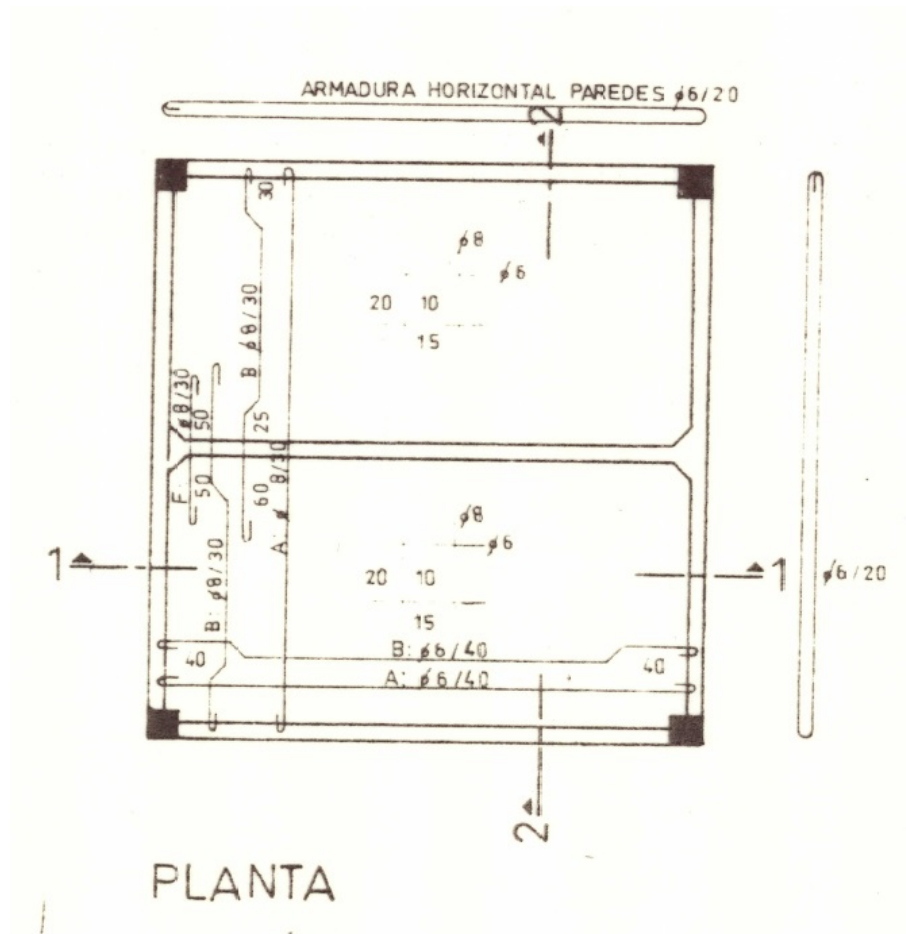
El tanque de agua en azotea posee varillas de acero parcialmente expuestas y corroídas, tal como se puede ver en la figura 12. Se encuentra en estas condiciones debido a la acción de una prolongada exposición a intemperismos.

Figura 13: Planta del tanque de agua, donde se observa la geometría y armadura.
(Fuente: Planos de estructura)

- 2) Se deberá limpiar, con cepillo metálico, la armadura para quitarle el óxido y todo tipo de sustancia o componente que no deba estar ahí (suciedad, materia orgánica, líquidos, etc). Además, deberá quitarse **totalmente** la capa de polvo y fragmentos sueltos de hormigón.
- 3) Luego del paso anterior se espera que la varilla haya perdido diámetro debido al retiro de fragmentos corroídos, por lo deberá suplementarse por otra(s) varilla(s) de tal modo que la cuantía mecánica de esa sección sea igual o mayor a la que existía previamente al episodio corrosivo. En las figuras 13 14 y 15 se detalla la ferralla.

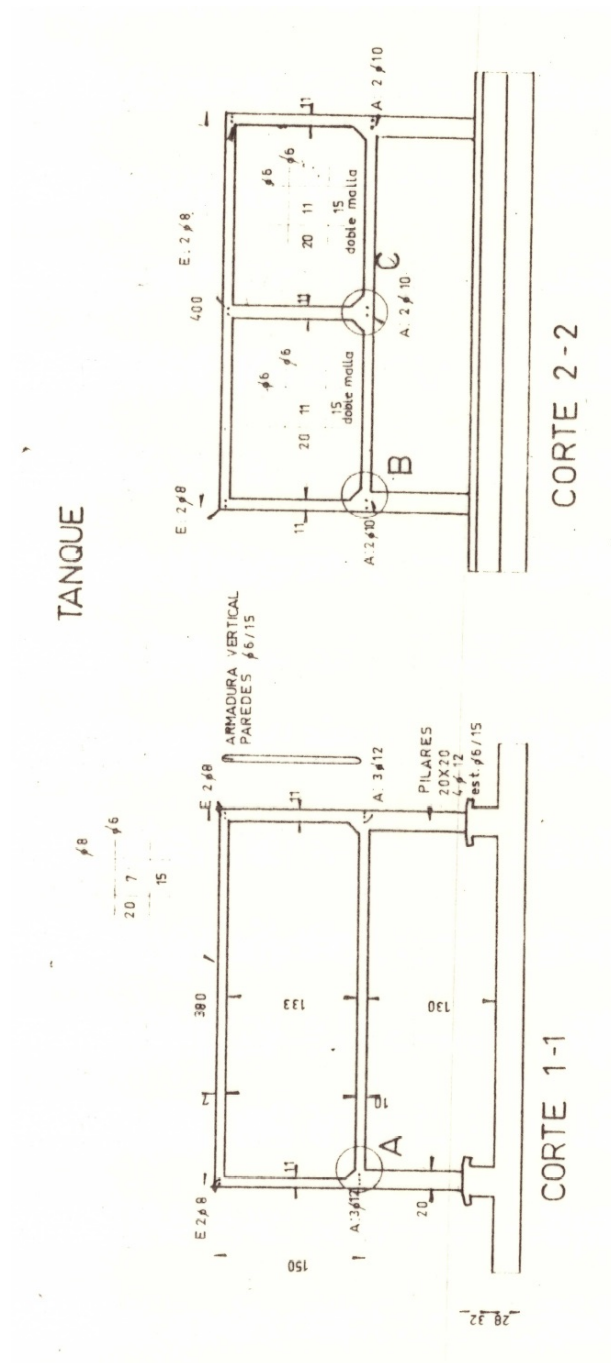
Figura 14: Corte 1-1 y Corte 2-2 de la planta del tanque. (Fuente: Planos de estructura)

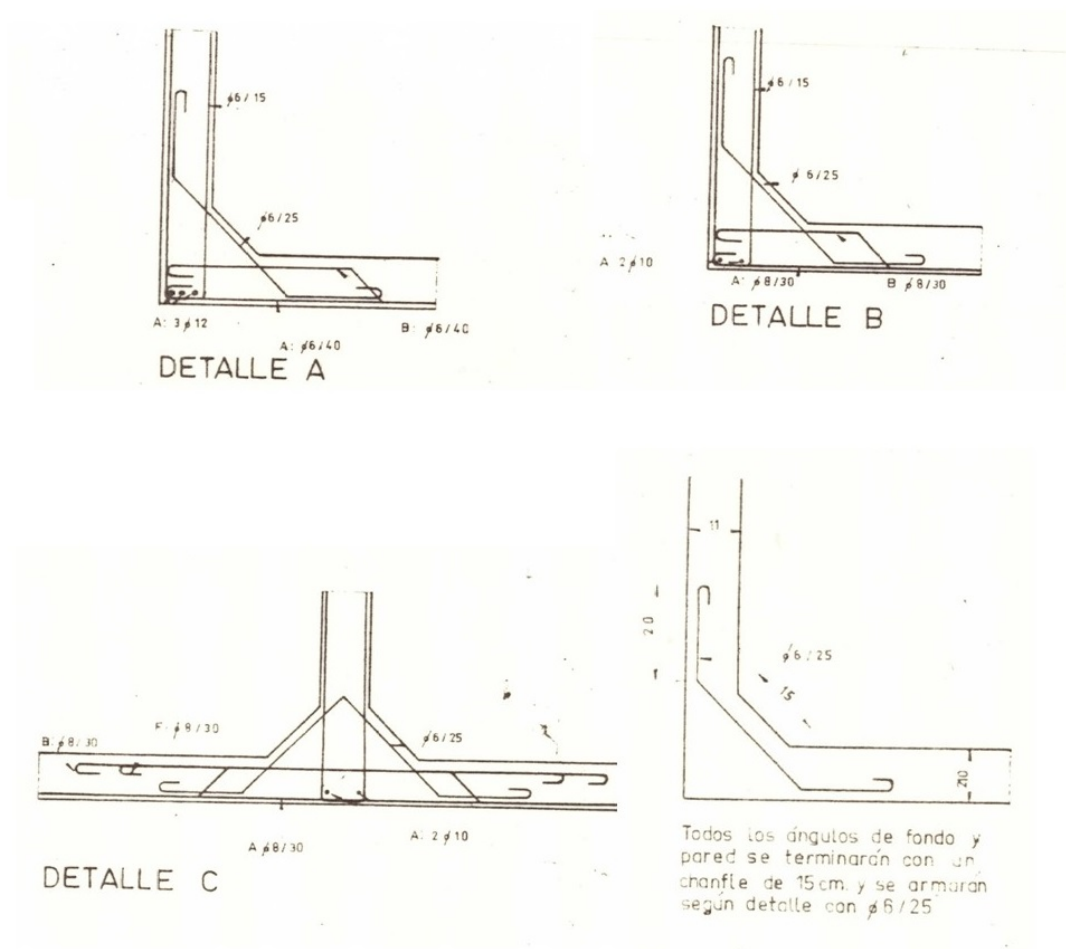
Figura 15: *Detalle de armado de chanfle de tanque. (Fuente: Planos de estructura)*
