**2020-4-24-0001187**

Asunto: INFORME DE INSPECCIÓN MINISTERIO DE SALUD PÚBLICA

**DIRECCIÓN NACIONAL DE BOMBEROS  
SUB DIRECCIÓN NACIONAL DE BOMBEROS  
DEPARTAMENTO DE PROTECCIÓN CONTRA INCENDIOS**

**Montevideo, 06 de Mayo de 2020**

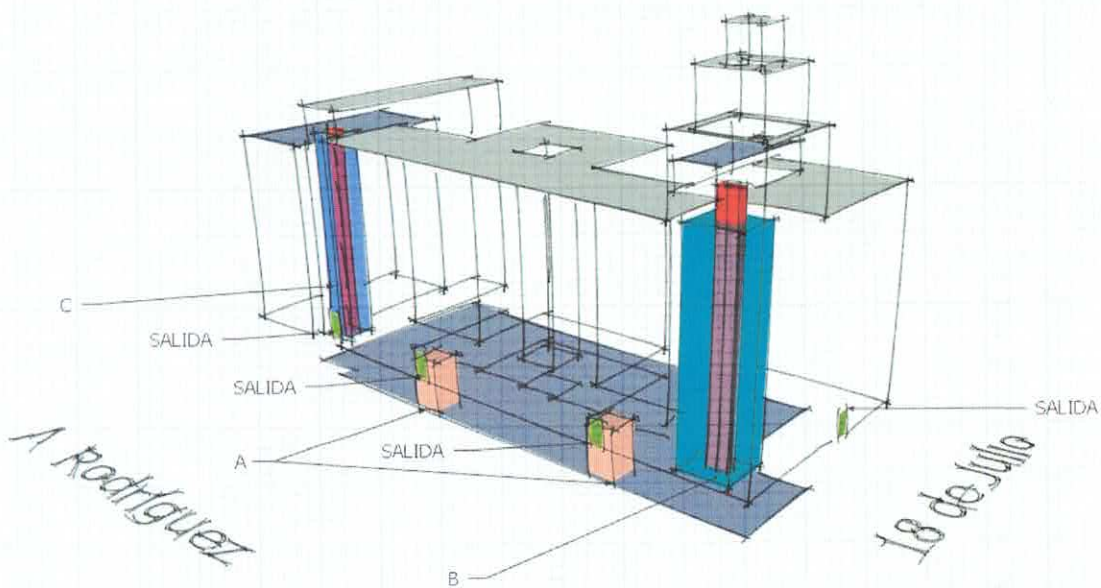
Esquema

En cuanto a las circulaciones verticales, existen 4 escaleras principales. Todas convergen en Planta Baja;

A- ■ 2 de ellas vinculan únicamente Planta Baja con el Subsuelo donde normalmente funciona una cafetería, vestuarios y el área de mantenimiento en los patios interiores. Estas escaleras conectan directamente con 2 de las 3 salidas hacia la calle A. Rodríguez.

B- ■ Otra de las escaleras ubicada en sector Norte recorre desde Planta Baja hasta el último nivel.

C- ■ La escalera restante también posee un ascensor interno y vincula todos los niveles salvo la azotea. Comparativamente y mas allá de sus dimensiones resulta potencialmente el medio de egreso más seguro de la edificación.

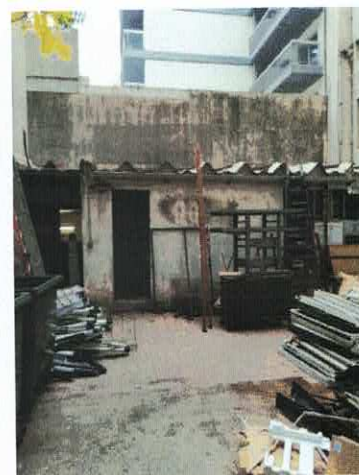
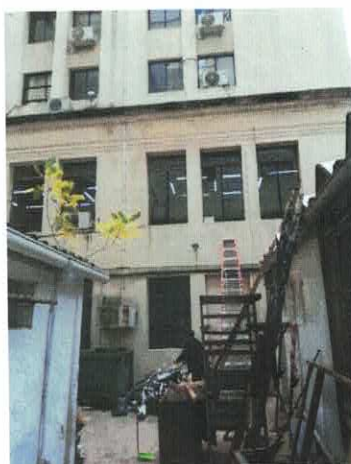
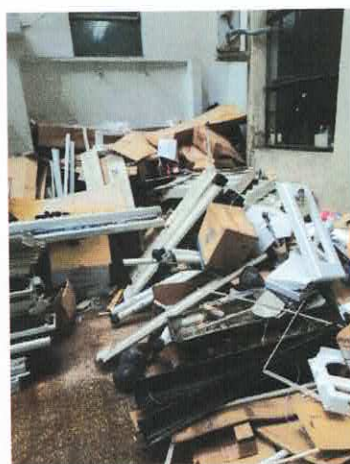
Podemos encontrar aquí una pequeña sub estación; el tablero general (ver imagen 2), corredor principal (ver imagen 3), como así también las vías de egreso a patios internos de la edificación, donde se encontrarán en otras construcciones los talleres de herrería y carpintería (ver imágenes 4, 5 y 6), los que no cuentan con conexión alguna con la edificación principal.

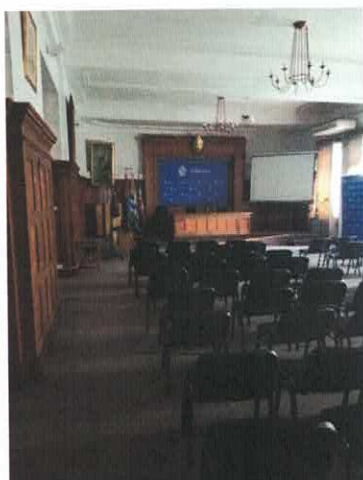
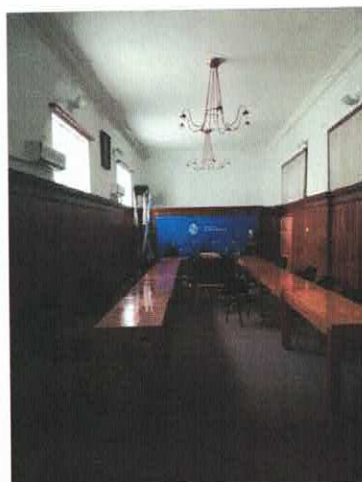
Con distribución de diferentes oficinas en este piso, ubicamos aquí la mayor altura de techos del edificio, por lo que es en este primer piso que encontramos la mayor cantidad de entresijos dentro de la edificación, la mayoría de ellos contruidos en perfilera liviana y madera. Se ubica aquí la sala de conferencias, con una capacidad para 80 contando además con una conexión con la sala de sesiones del Ministerio (Ver imagen 10 y 11).

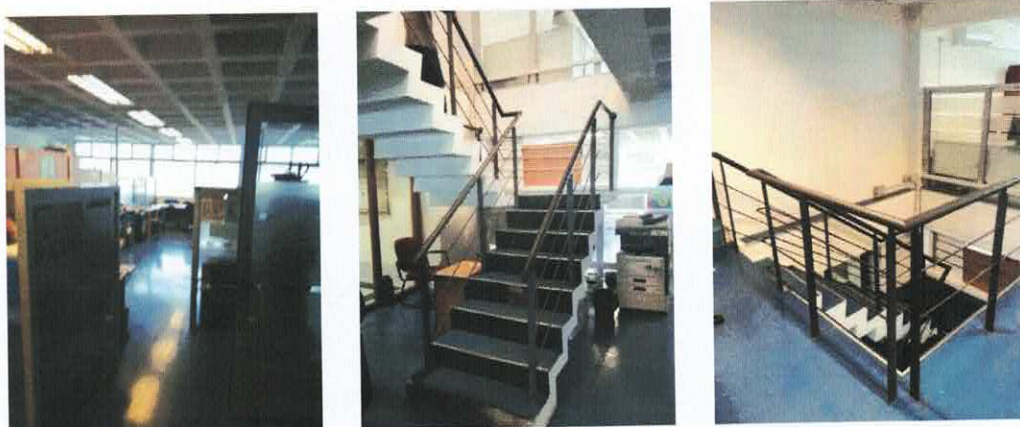
**Disposición de escaleras y oficinas en edificio Anexo**

Por otra parte encontramos el **edificio Anexo**, también dispuesto con fines de oficinas, todas con comunicación a edificio principal y única vía de evacuación. La particularidad es que encontramos desfasajes con edificio principal por lo que solamente en 5° piso del anexo (en unión con 2° piso de edificio principal) y en el 8° piso del Anexo (ubicado a la misma altura que el 4° piso del edificio principal) no contamos con acceso de escaleras para alcanzar los diferentes niveles.

A su vez en planta baja del Anexo ubicamos un archivo con alta carga de fuego teniendo como única salida una puerta hacia el 1er piso del edificio principal.
