PROGRAMA PAEPU

PROYECTO: ESCUELAS N°129 /N°186 – HIPODROMO

ASUNTO: INFORME TÉCNICO SOBRE RESULTADOS DE LOS CATEOS EXTERIORES E INTERIORES REALIZADOS

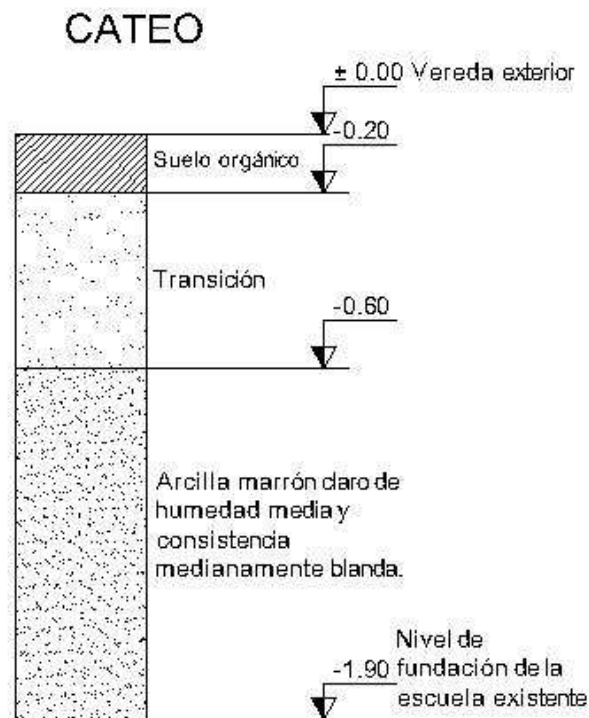
No se detectó presencia de agua.

Al nivel -1.90 (medido respecto al nivel de vereda existente) se encontró el fondo de las fundaciones de la escuela existente.

Dicha escuela se encuentra fundada con vigas y bases de fundación que descansan sobre un macizo de hormigón que llega hasta el nivel -1.90 antes mencionado.

El perfil del suelo encontrado está compuesto por un suelo orgánico mas una sección de transición de unos 60cm, luego una arcilla marrón claro de consistencia medianamente blanda con bajo porcentaje de arena.

El resultado del cateo realizado nos lleva a adoptar como solución de cimentación, fundación directa a través de pilares y bases fundadas en arcilla marrón a una profundidad no menor de 2.40m medidos respecto del ± 0.00 definido en los planos de albañilería ó igual profundidad de fundación que la escuela existente y con una tensión admisible de cálculo de 1.2kg/cm^2 .

Dado que ésta zona pertenece a la Formación Libertad la cual está compuesta por suelos potencialmente expansivos se recomienda descalzar vigas y riostras de fundación.
