<b>PLAN TECHOS</b>	<b>FICHA TÉCNICA</b>	<b>F7</b>
--------------------	----------------------	-----------

CENTRO	Liceo N°2 "Héctor Miranda"			SUBSISTEMA	DGES
LOCALIDAD	Montevideo	DEPARTAMENTO	MONTEVIDEO	ARQ. PROYECTISTA	V. Carrero

OBRA:	<b>Re - impermeabilización cubierta gimnasio</b>
UBICACIÓN:	Bacigalupe 2240
DEPARTAMENTO:	Montevideo
DESTINO:	Liceo N°2 - “Héctor Miranda”

### 3.5 RELEVAMIENTO FOTOGRÁFICO

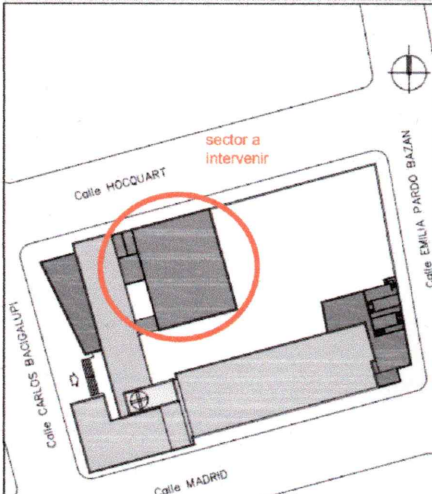
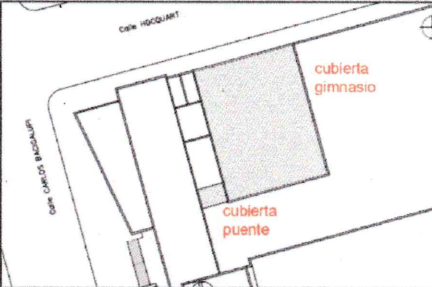
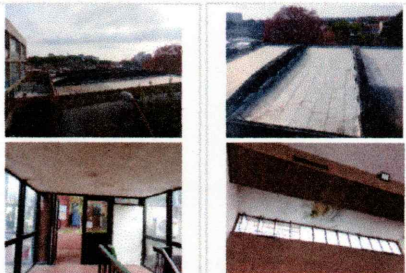
**Planta de Techos**

<b>Patología a Resolver</b> <b>Diagnóstico</b> Filtraciones y goteras en gimnasio  Se releva estado obsoleto de la impermeabilización existente del gimnasio. Se observan puntos de entrada de agua que está afectando el cielorraso en sectores. En cubierta del "puente" de acceso a gimnasio, se presenta igual situación.	<b>Objeto de las OBRAS</b>  Re - impermeabilización del sector del liceo correspondiente a gimnasio y acceso al mismo desde el hall principal.  Revisión de las cañerías de desagüe de pluviales y su reparación en caso de constatación de pérdidas en ensayos.  Reparación y pintura de revoques de cielorraso en sectores afectados.
---	---

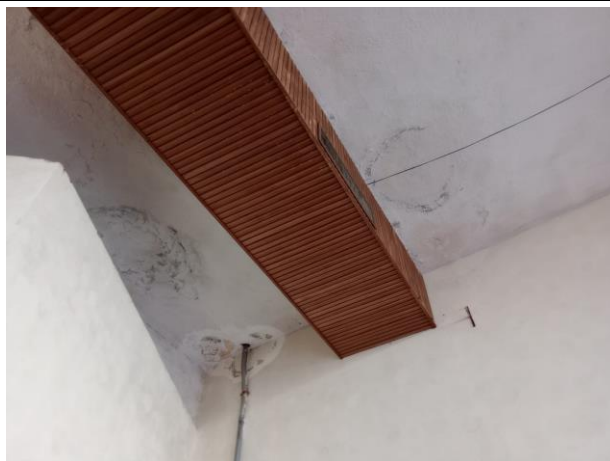
Se considera reparación y pintura de faja de cielorraso entre fachada y viga revestida en madera

**Pintura en Cielorraso:** Se pintarán los sectores de cielorrasos de los locales en los que presenten problemas de manchas de humedad, producidas por las infiltraciones de la azotea. Se sugiere considerar la faja de cielorraso comprendida desde la viga revestida en madera, hasta la fachada.
