## **MEMORIA DESCRIPTIVA PARTICULAR DE OBRAS**

Escuela rural N° 38, Migués

### **1. Alcance de las obras: introducción**

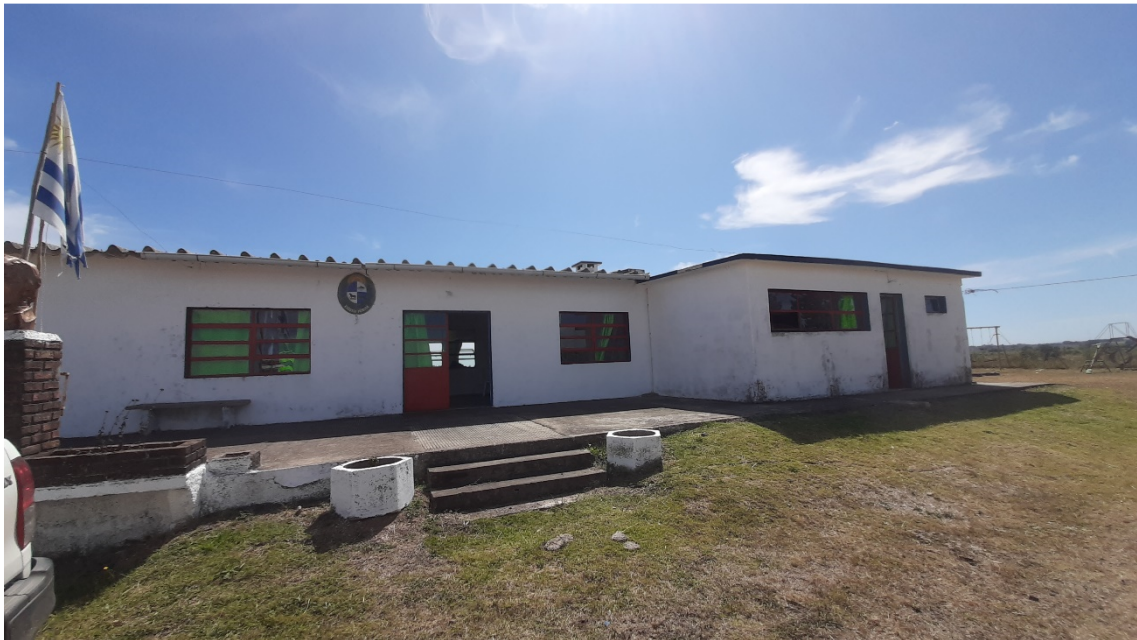
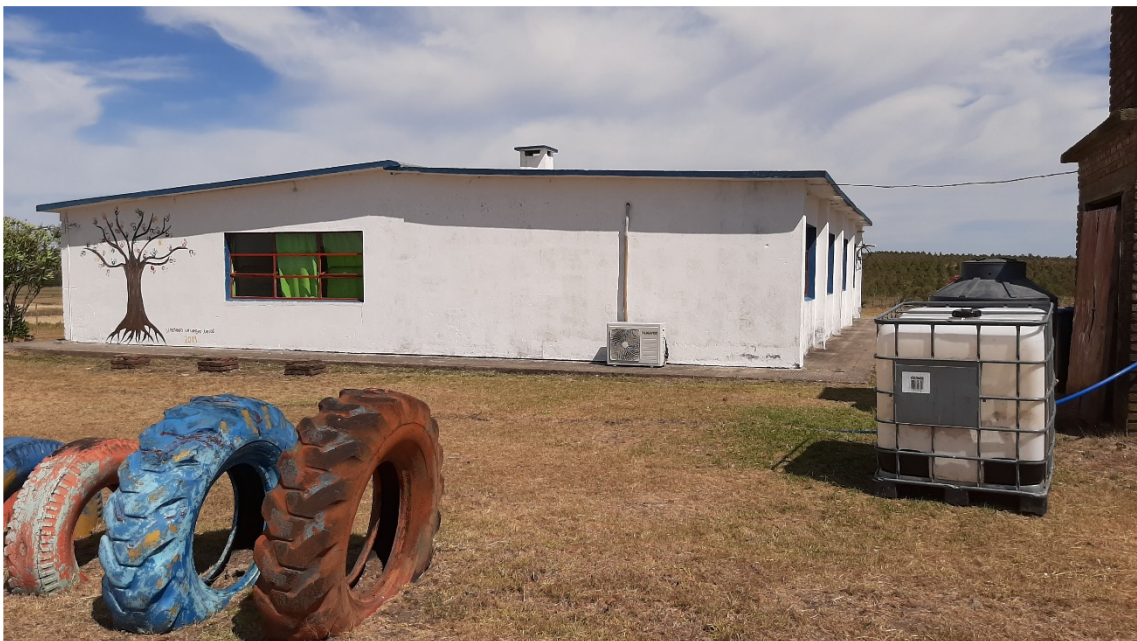
Previo al desmonte de las chapas de fibrocemento, la empresa deberá constatar que no existan instalaciones eléctricas que perjudiquen dicha tarea. En caso contrario, se deberán quitar y reubicar en los muros laterales contiguos asegurando así un correcto trabajo sin ningún tipo de riesgo para los operarios. Es indispensable, una vez desmontadas las cubiertas

de fibrocemento, coordinar con la empresa del suministro de paneles, a modo de evitar estar mucho tiempo sin las cubiertas, o sea con la construcción a cielo abierto.

Para la otra área, los trabajos consisten en el recambio de una cubierta de fibrocemento a dos aguas de aproximadamente 40 años de antigüedad la cual presenta fisuras y rajaduras en muchos sitios, lo que afecta continuamente el transcurso normal de las actividades
