CORTE BB BATERÍA DE BAÑOS

CONSEJO DIRECTIVO CENTRAL	
DIRECCIÓN SECTORIAL DE INFRAESTRUCTURA		COMISIÓN DESCENTRALIZADA DE LAVALLEJA	
OBRA: ESCUELA N°7-MANTENIMIENTO		LOCALIDAD: Minas	FECHA: 12/2021
DEPARTAMENTO: LAVALLEJA		ESCALA: VARIAS	
PLANO DE: BAÑOS		LAMINA No: L2	
AYTE. de ARQTO: MARIANA CORBACHO		FIRMA: A2	
ARQUITECTO: MARIANA CORBACHO		FIRMA:	
FIRMA:

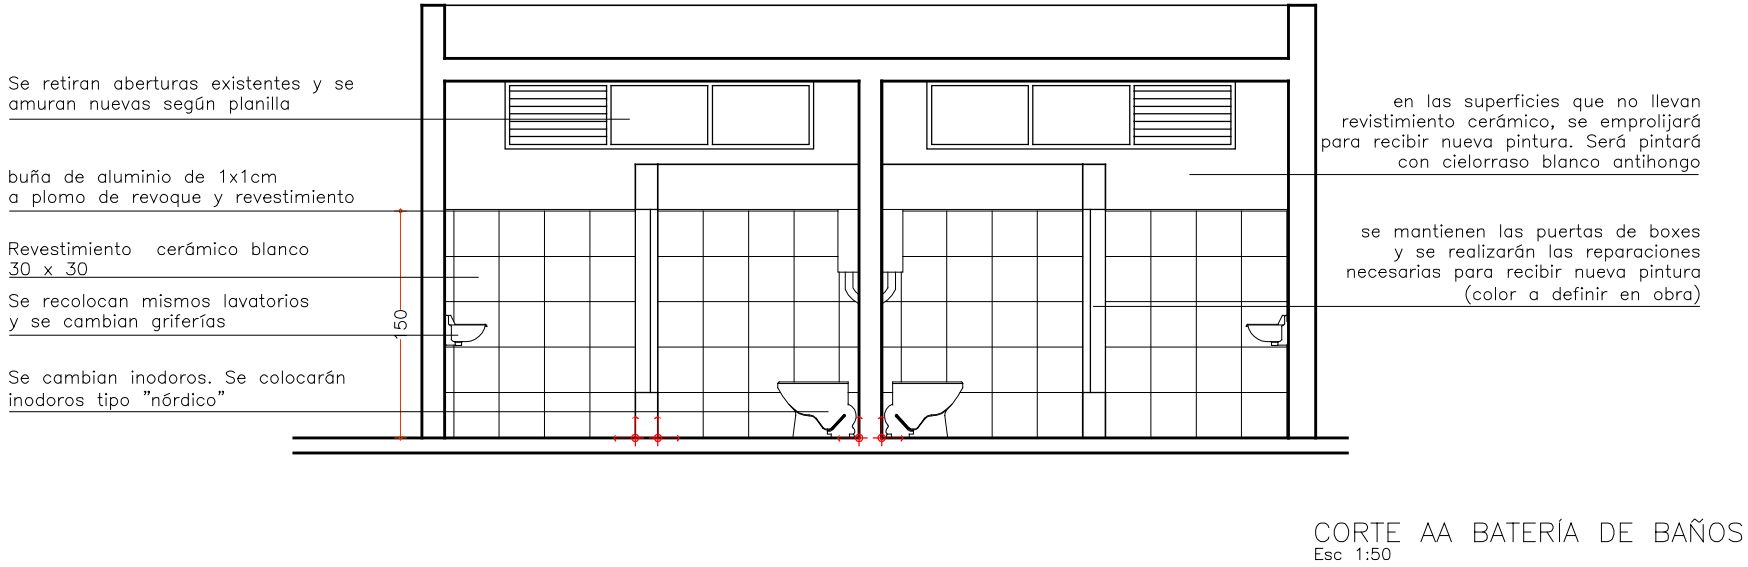
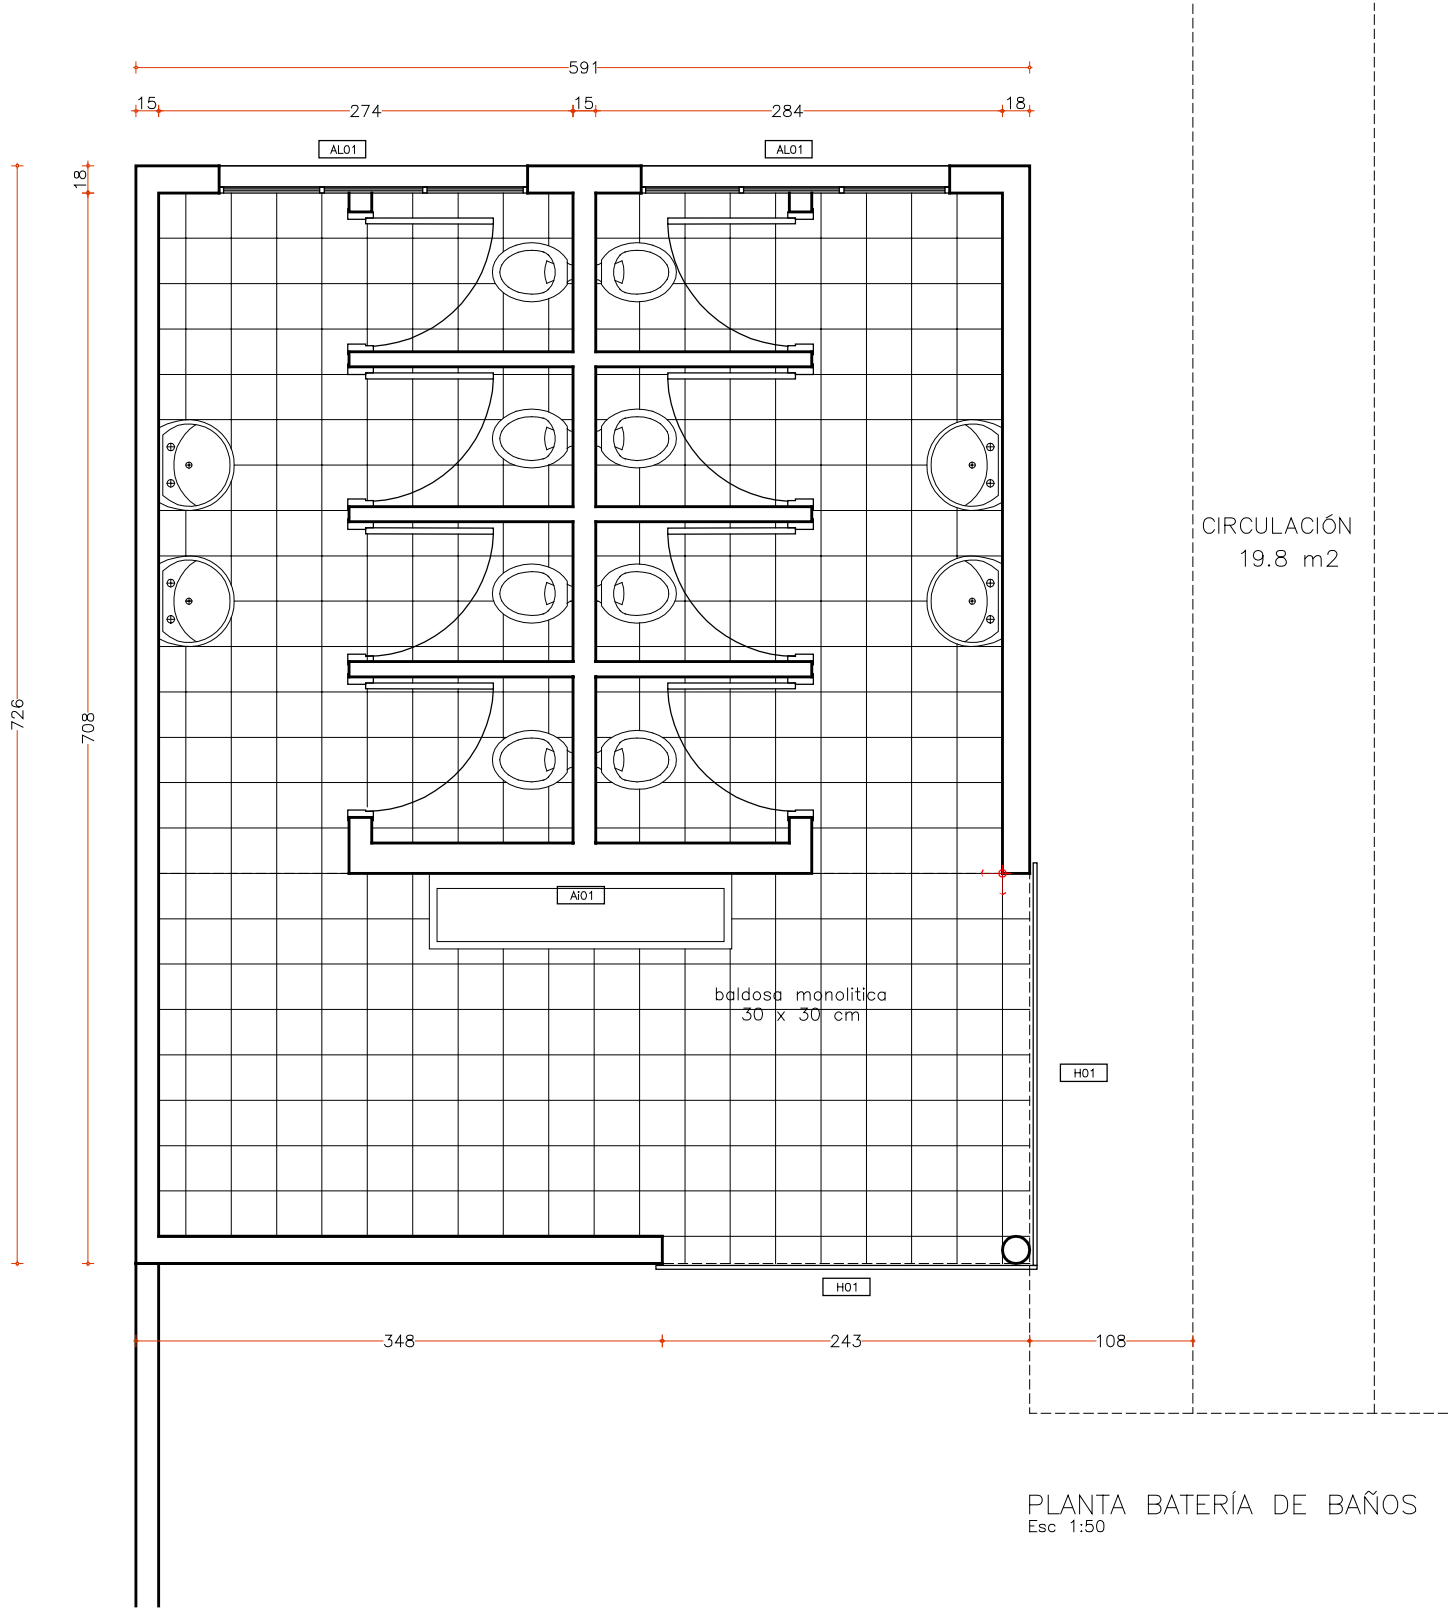
se realiza la impermeabilización nueva:

a. Se levanta membrana existente

b. Se limpia la superficie

c. Se verifican pendientes y corrigen gargantas

d. Se aplica imprimación asfáltica

e. Se coloca membrana a aluminizada

techo liviano existente

en las superficies que no llevan revestimiento cerámico, se empolijará para recibir nueva pintura. Será pintado con cielorraso blanco antihongo

portón corredizo según planilla

buña de aluminio de 1x1cm a plomo de revoque y revestimiento

Revestimiento cerámico blanco 30 x 30

Piletón de Acero Inoxidable. Bebedero

Se cambian inodoros. Se colocarán inodoros tipo "nórdico"

se sustituye ventana existente por nueva ventana de aluminio según planilla (AL01) Las medidas serán las mismas que el vano existente
