<b>ANEP</b>		AREA DE PROYECTOS	
DIRECCIÓN SECTORIAL DE INFRAESTRUCTURA		CONSEJO DIRECTIVO CENTRAL	
OBRA: LICEO N°1 DE YOUNG	LOCALIDAD: YOUNG	FECHA: JULIO 2022	L 08
Calle Joaquín Suárez esq. Asencio	DEPARTAMENTO: RÍO NEGRO	ESCALA: 1/50-1/50	
PLANO DE: ALBANILERÍA		LÁMINA N°:	
DETALLES / REPARACIONES VARIAS		A04	
ARQUITECTO: ERNESTO MARTÍNEZ PUONZO	FIRMA:		
AYTE. DE ARQUITO: ROBANA GONZÁLEZ	FIRMA:		
TECNICO:	FIRMA:

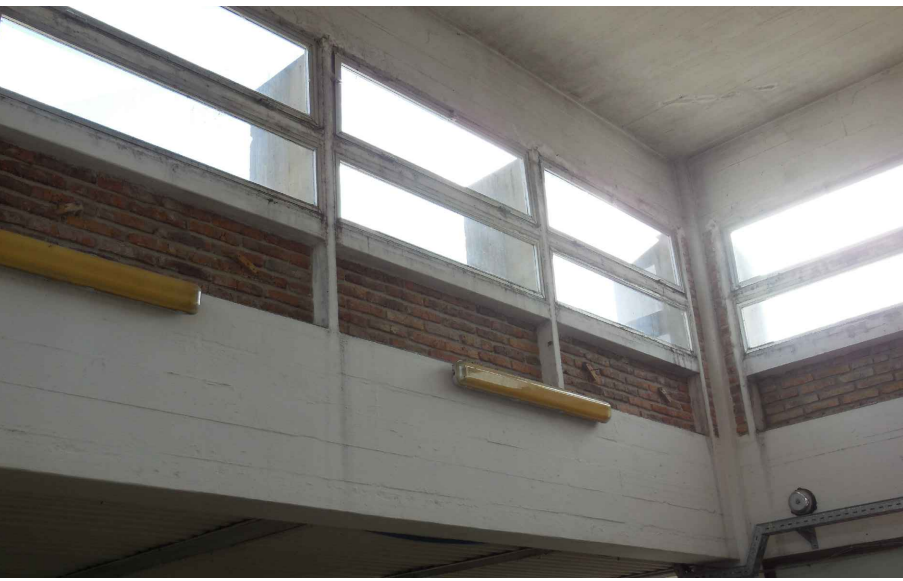
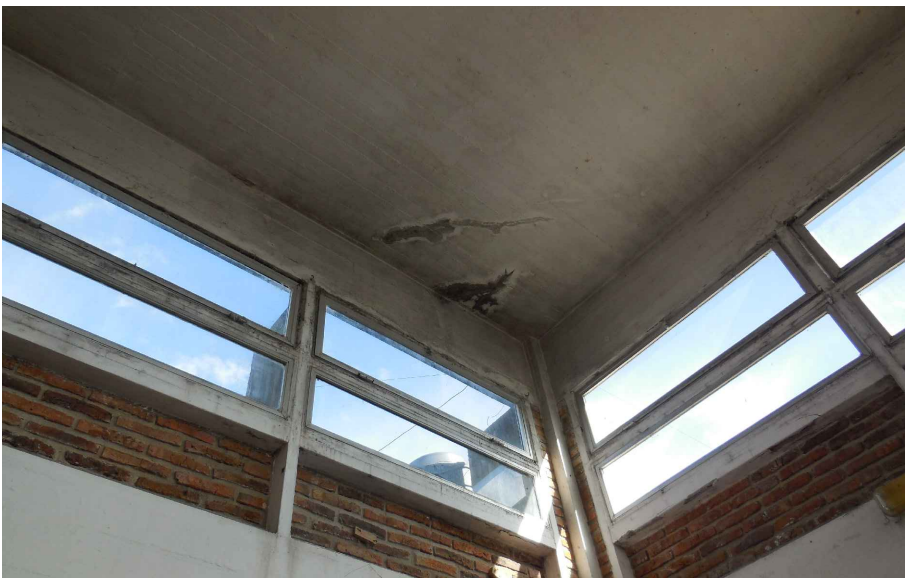
SECTOR HALL L-141

SELLAR EN SU TOTALIDAD CON SILICONA NEUTRA, LAS ABERTURAS DE ALUMINIO PAÑOS FIJOS, UBICADAS SOBRE EL LOCAL QUE CONTIENE LAS ESCALERAS SEGÚN M.C.P.
