VENTANA BATIENTE DOBLE
CON VIDRIOS FIJOS Y POSTIGONES
INTERIORES – EXISTENTE – ESC. 1/20

ANEP CONSEJO DIRECTIVO CENTRAL	DIRECCIÓN SECTORIAL DE INFRAESTRUCTURA		
OBRA: COLONIA ESCOLAR N°85 Rambla de los Argentinos	LOCALIDAD: Piriapolis	FECHA: 10/2022	
	DEPARTAMENTO: MALDONADO	ESCALA:	
PLANO DE: PLANILLAS DE CARPINTERÍA	LAMINA Nro: L 11		
ARQUITECTO: MARIANA CORBACHO

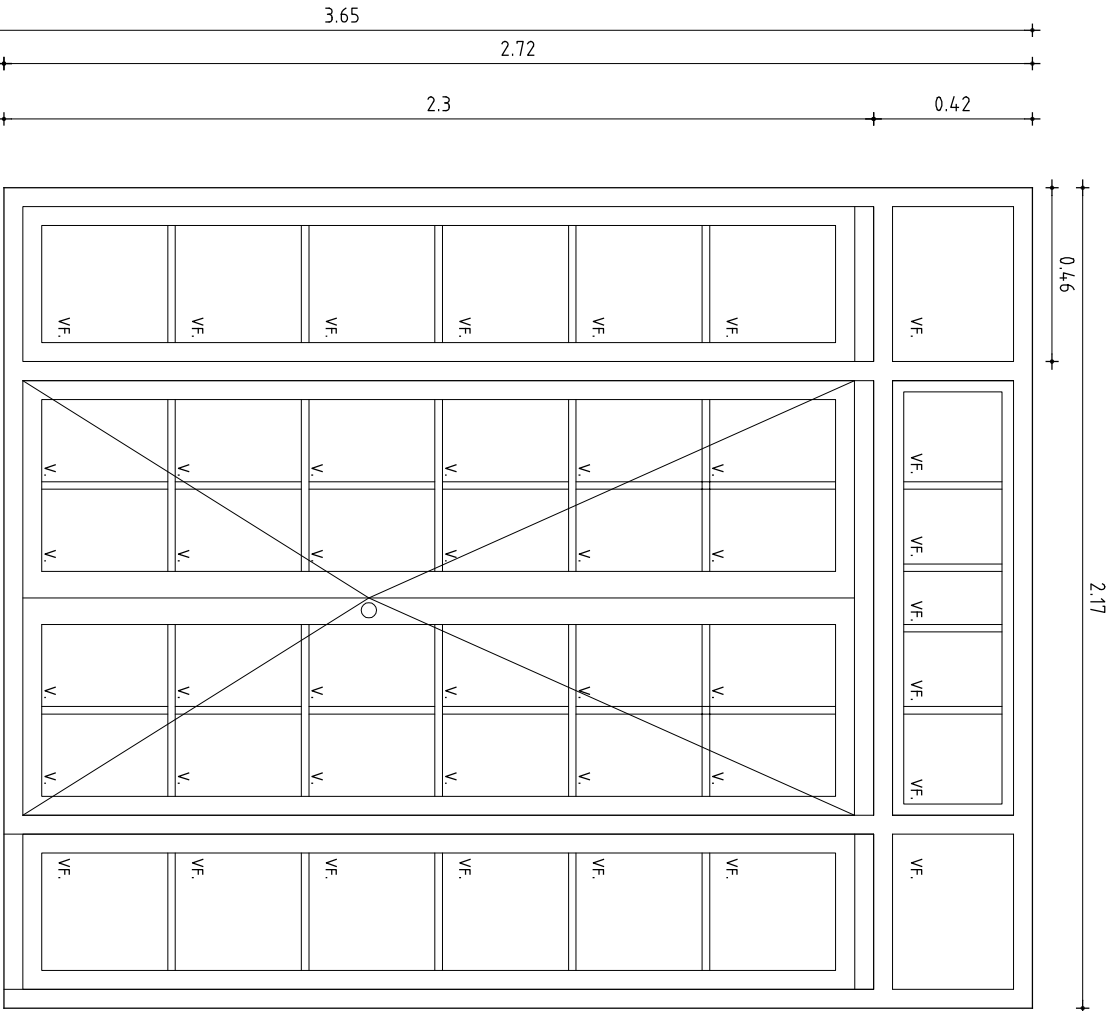
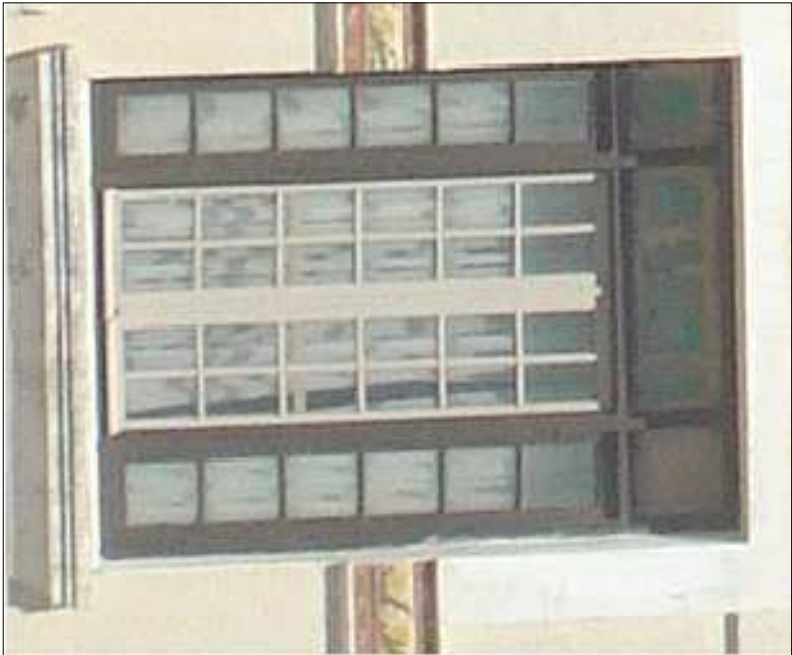
TIPO	UBICACION	CANTIDAD:	
	-	IZA.	DER.
C102	MOVIMIENTO P. BAT. DOBLE	-	-

VISTA EXTERIOR

MARCO		SE SUSTITUIRÁN LAS PARTES DETERIORADAS O ROTAS POR MATERIAL NUEVO c/ SECCION IGUAL EXIST. EN EUCALIPTUS TERMINACION: RETIRO DE TODAS LAS PINTURAS VIEJAS. REPARACION DE LOS DAÑOS POR PUNZONADO O GRIETAS, LIJADO GENERAL Y APLICACIÓN DE 2 MANOS DE FONDO PARA MADERA Y 3 MANOS DE ESMALTE, TIPO TINTOXID GRAFITO MEDIO N°24 DE RENNER.	
HOJA		SE SUSTITUIRÁN TODAS LAS PARTES DETERIORADAS p/ NUEVAS EN EUCALIPTUS c/ SECC. Y FORMA IGUAL EXIST. SE AJUSTARÁN LAS HOJAS PARA LOGRAR UN PERFECTO CIERRE Y SE SUSTITUIRAN LOS GUARDAPOLVOS POR NUEVOS - DE EXISTIR POSTIGONES INTERIORES Y/ O OTRAS PARTES SE PROCEDERA DE IGUAL MODO REPARANDO LO DETERIORADO O FALTANTE.	
CONTRAVIDRIO		SE CONSIDERAN SOLO LOS QUE PRESENTA LA PLANILLA, SI FALTAN SE REpondrán IGUAL A EXISTENTE	
TERMINACION		SE CAMBIARÁN Y REpondran TODOS LOS CONTRAVIDRIOS POR NUEVOS EN EUCALIPTUS IGUAL SECCION Y FORMA QUE EXISTENTES RETIRO DE TODAS LAS PINTURAS VIEJAS. REPARACIÓN DE LOS DAÑOS POR PUNZONADO O GRIETAS, LIJADO GENERAL Y APLICACIÓN DE 2 MANOS DE FONDO PARA MADERA Y 3 MANOS DE ESMALTE IDEM, MARCO

VIDRIO	TIPO	SE SUSTITUYEN LOS ROTOS POR CRISTAL COMUN TRANSPARENTE	
HERRAJES:		SE PROCEDERÁ A SUSTITUIR LOS ELEMENTOS DE MANIOBRA Y CIERRE EXISTENTES POR LOS INDICADOS	
MOVIMIENTO		SI HUBIERA FALTANTES REPONER POR NUEVAS POMELAS SIMIL EXISTENTES (3 MINIMO p/HOJA)	
MANIOBRA		-	
CIERRE		FALLEBA CRUZ TIPO CURRAO MODELO ESTILO BR. PULIDO c/LACA	
CANTIDAD		PASADORES DE ADOSAR SUP /INF. EN UNA HOJA TIPO CURRAO MODELO ESTILO BR. PULIDO c/LACA	
BURLETES		SE COLOCARÁN BURLETES EN TODOS LOS CONTACTO DEL TIPO HACH 2000.
