<div>ANEP</div><div>CONSEJO DIRECTIVO CENTRAL</div></div> <div>AREA DE PROYECTOS</div> <div>DIRECCIÓN SECTORIAL DE INFRAESTRUCTURA</div>			TIPO C104		UBICACION - MOVIMIENTO P. BAT. DOBLE		CANTIDAD: 4 IZQ. - DER. - ESCALA -														
OBRA: COLONIA ESCOLAR N°85 Rambla de los Argentinos			LOCALIDAD: PRIAPOLIS DEPARTAMENTO: MALDONADO		FECHA: 10/2022 ESCALA:		PLANILLA DE CARPINTERIA														
PLANO DE: PLANILLAS DE CARPINTERÍA			ARQUITECTO: MARIANA CORBACHO		LAMINA Nro: L 13		<div>TODAS LAS MEDIDAS DEBERÁN SER VERIFICADAS POR LOS OFERENTES.</div> <div>EL CONTRATISTA SERÁ RESPONSABLE SEGÚN EXPRESA LA M.C.P</div>

<div>VENTANA BATIENTE DOBLE CON VIDRIOS FIJOS Y POSTIGONES INTERIORES – EXISTENTE – ESC. 1/20</div> <div>NOTA: *TODAS LAS MEDIDAS SE VERIFICARAN EN OBRA. *VISTA EXTERIOR. *SE CONSIDERA QUE TODAS LAS PARTES A SUSTITUIR DEBERÁN REALIZARSE CON IGUAL FORMA Y SECCIÓN QUE LA SUSTITUIDA. *TODAS LAS ABERTURAS EXISTENTES QUEDARAN EN PERFECTAS CONDICIONES FUNCIONALES, MATERIALES Y ESTETICO FORMALES.</div>

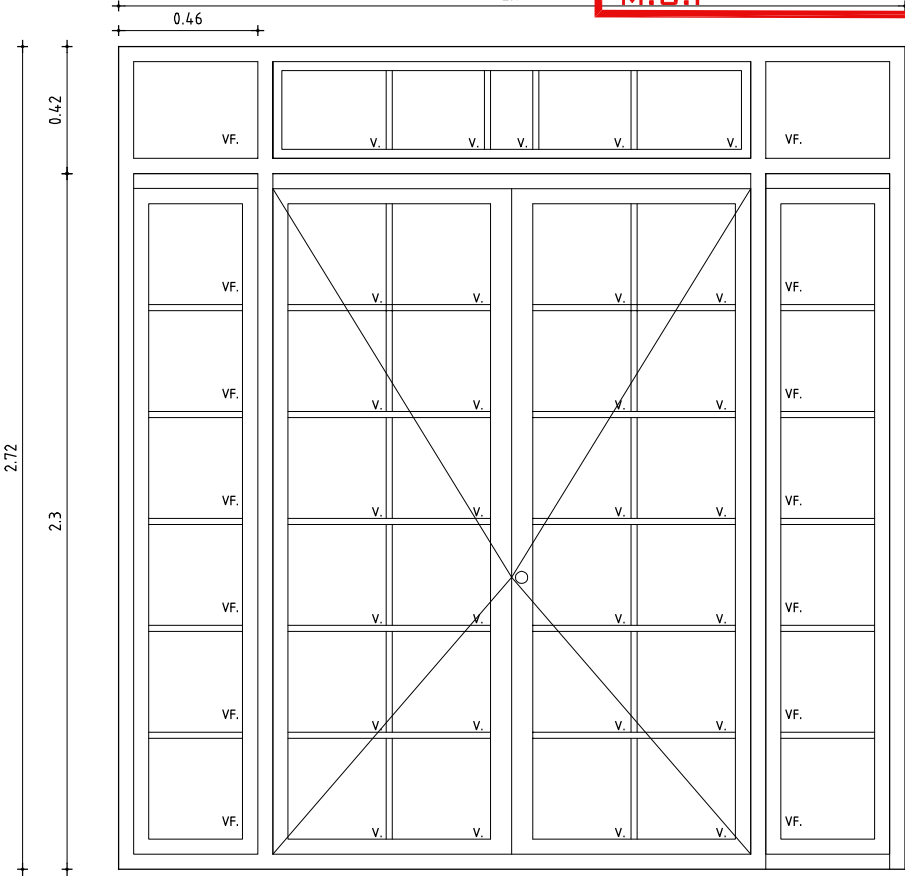
<div><div>MARCO</div><div>SE SUSTITUIRÁN LAS PARTES DETERIORADAS O ROTAS POR MATERIAL NUEVO c/SECCION IGUAL EXIST. EN EUCALIPTUS TERMINACION: RETIRO DE TODAS LAS PINTURAS VIEJAS, REPARACIÓN DE LOS DAÑOS POR PUNZONADO O GRIETAS, LIJADO GENERAL Y APLICACIÓN DE 2 MANOS DE FONDO PARA MADERA Y 3 MANOS DE ESMALTE, TIPO TINTOXID GRAFITO MEDIO N°24 DE RENNER.</div></div>																					
<div><div>HOJA</div><table><tr><td>ESTRUCTURA</td><td>SE SUSTITUIRÁN TODAS LAS PARTES DETERIORADAS p/NUEVAS EN EUCALIPTUS c/SECC. Y FORMA IGUAL EXIST. SE AJUSTARÁN LAS HOJAS PARA LOGRAR UN PERFECTO CIERRE Y SE SUSTITUIRAN LOS GUARDAPOLVOS POR NUEVOS - DE EXISTIR POSTIGONES INTERIORES Y/O OTRAS PARTES SE PROCEDERA DE IGUAL MODO REPARANDO LO DETERIORADO O FALTANTE.</td></tr><tr><td>DIVISORES</td><td>SE CONSIDERAN SOLO LOS QUE PRESENTA LA PLANILLA, SI FALTAN SE REPONDRÁN IGUAL A EXISTENTE</td></tr><tr><td>CONTRAVIDRIO</td><td>SE CAMBIARÁN Y REPONDRAN TODOS LOS CONTRAVIDRIOS POR NUEVOS EN EUCALIPTUS IGUAL SECCION Y FORMA QUE EXISTENTES</td></tr><tr><td>TERMINACION</td><td>RETIRO DE TODAS LAS PINTURAS VIEJAS, REPARACIÓN DE LOS DAÑOS POR PUNZONADO O GRIETAS, LIJADO GENERAL Y APLICACIÓN DE 2 MANOS DE FONDO PARA MADERA Y 3 MANOS DE ESMALTE IDEM. MARCO</td></tr></table></div>									ESTRUCTURA	SE SUSTITUIRÁN TODAS LAS PARTES DETERIORADAS p/NUEVAS EN EUCALIPTUS c/SECC. Y FORMA IGUAL EXIST. SE AJUSTARÁN LAS HOJAS PARA LOGRAR UN PERFECTO CIERRE Y SE SUSTITUIRAN LOS GUARDAPOLVOS POR NUEVOS - DE EXISTIR POSTIGONES INTERIORES Y/O OTRAS PARTES SE PROCEDERA DE IGUAL MODO REPARANDO LO DETERIORADO O FALTANTE.	DIVISORES	SE CONSIDERAN SOLO LOS QUE PRESENTA LA PLANILLA, SI FALTAN SE REPONDRÁN IGUAL A EXISTENTE	CONTRAVIDRIO	SE CAMBIARÁN Y REPONDRAN TODOS LOS CONTRAVIDRIOS POR NUEVOS EN EUCALIPTUS IGUAL SECCION Y FORMA QUE EXISTENTES	TERMINACION	RETIRO DE TODAS LAS PINTURAS VIEJAS, REPARACIÓN DE LOS DAÑOS POR PUNZONADO O GRIETAS, LIJADO GENERAL Y APLICACIÓN DE 2 MANOS DE FONDO PARA MADERA Y 3 MANOS DE ESMALTE IDEM. MARCO

ESTRUCTURA	SE SUSTITUIRÁN TODAS LAS PARTES DETERIORADAS p/NUEVAS EN EUCALIPTUS c/SECC. Y FORMA IGUAL EXIST. SE AJUSTARÁN LAS HOJAS PARA LOGRAR UN PERFECTO CIERRE Y SE SUSTITUIRAN LOS GUARDAPOLVOS POR NUEVOS - DE EXISTIR POSTIGONES INTERIORES Y/O OTRAS PARTES SE PROCEDERA DE IGUAL MODO REPARANDO LO DETERIORADO O FALTANTE.																				
DIVISORES	SE CONSIDERAN SOLO LOS QUE PRESENTA LA PLANILLA, SI FALTAN SE REPONDRÁN IGUAL A EXISTENTE																				
CONTRAVIDRIO	SE CAMBIARÁN Y REPONDRAN TODOS LOS CONTRAVIDRIOS POR NUEVOS EN EUCALIPTUS IGUAL SECCION Y FORMA QUE EXISTENTES																				
TERMINACION	RETIRO DE TODAS LAS PINTURAS VIEJAS, REPARACIÓN DE LOS DAÑOS POR PUNZONADO O GRIETAS, LIJADO GENERAL Y APLICACIÓN DE 2 MANOS DE FONDO PARA MADERA Y 3 MANOS DE ESMALTE IDEM. MARCO																				
<div><div>VIDRIO</div><div>TIPO SE SUSTITUYEN LOS ROTOS POR CRISTAL COMUN TRANSPARENTE</div><div>SECCION 4mm</div></div>

<div><div>HERRAJES:</div><div>SE PROCEDERÁ A SUSTITUIR LOS ELEMENTOS DE MANIOBRA Y CIERRE EXISTENTES POR LOS INDICADOS</div></div>																					
<div><div>HERRAJES</div><table><tr><td>MOVIMIENTO</td><td rowspan="3">CANTIDAD</td><td>-</td><td rowspan="4">TIPO</td><td>SI HUBIERA FALTANTES REPONER POR NUEVAS POMELAS SIMIL EXISTENTES (3 MINIMO p/HOJA)</td></tr><tr><td>MANIOBRA</td><td>-</td><td>-</td></tr><tr><td rowspan="2">CIERRE</td><td>1</td><td>FALLEBA CRUZ TIPO CURRAO MODELO ESTILO BR. PULIDO c/LACA</td></tr><tr><td>2</td><td>PASADORES DE ADOSAR SUP./INF. EN UNA HOJA TIPO CURRAO MODELO ESTILO BR. PULIDO c/LACA</td></tr></table></div>									MOVIMIENTO	CANTIDAD	-	TIPO	SI HUBIERA FALTANTES REPONER POR NUEVAS POMELAS SIMIL EXISTENTES (3 MINIMO p/HOJA)	MANIOBRA	-	-	CIERRE	1	FALLEBA CRUZ TIPO CURRAO MODELO ESTILO BR. PULIDO c/LACA	2	PASADORES DE ADOSAR SUP./INF. EN UNA HOJA TIPO CURRAO MODELO ESTILO BR. PULIDO c/LACA

MOVIMIENTO	CANTIDAD	-	TIPO	SI HUBIERA FALTANTES REPONER POR NUEVAS POMELAS SIMIL EXISTENTES (3 MINIMO p/HOJA)																	
MANIOBRA		-		-																	
CIERRE		1		FALLEBA CRUZ TIPO CURRAO MODELO ESTILO BR. PULIDO c/LACA																	
	2	PASADORES DE ADOSAR SUP./INF. EN UNA HOJA TIPO CURRAO MODELO ESTILO BR. PULIDO c/LACA																			
<div><div>BURLETES</div><div>SE COLOCARÁN BURLETES EN TODOS LOS CONTACTO DEL TIPO HACH 2000.</div></div>
