<b>ANEP</b></div><div>CONSEJO DIRECTIVO SECTORIAL DE INFRAESTRUCTURA</div></div>			AREA DE PROYECTOS		
OBRA: <b>COLONIA ESCOLAR N°85</b> Rambla de los Argentinos		LOCALIDAD: Piriapolis DEPARTAMENTO: MALDONADO	FECHA: 10/2022	TIP0	
PLANO DE: <b>PLANILLAS DE CARPINTERÍA</b>		ARQUITECTO: MARIANA CORBACHO	LAMINA Nro: <b>L 17</b>	CANTIDAD: 6	
				UBICACION	
				- IZQ. - DER. -	
				MOVIMIENTO	
				P. BAT. DOBLE	
				ESCALA -	
PLANILLA DE CARPINTERIA

VENTANA BATIENTE DOBLE  
CON VIDRIOS FIJOS Y POSTIGONES  
INTERIORES – EXISTENTE – ESC. 1/20

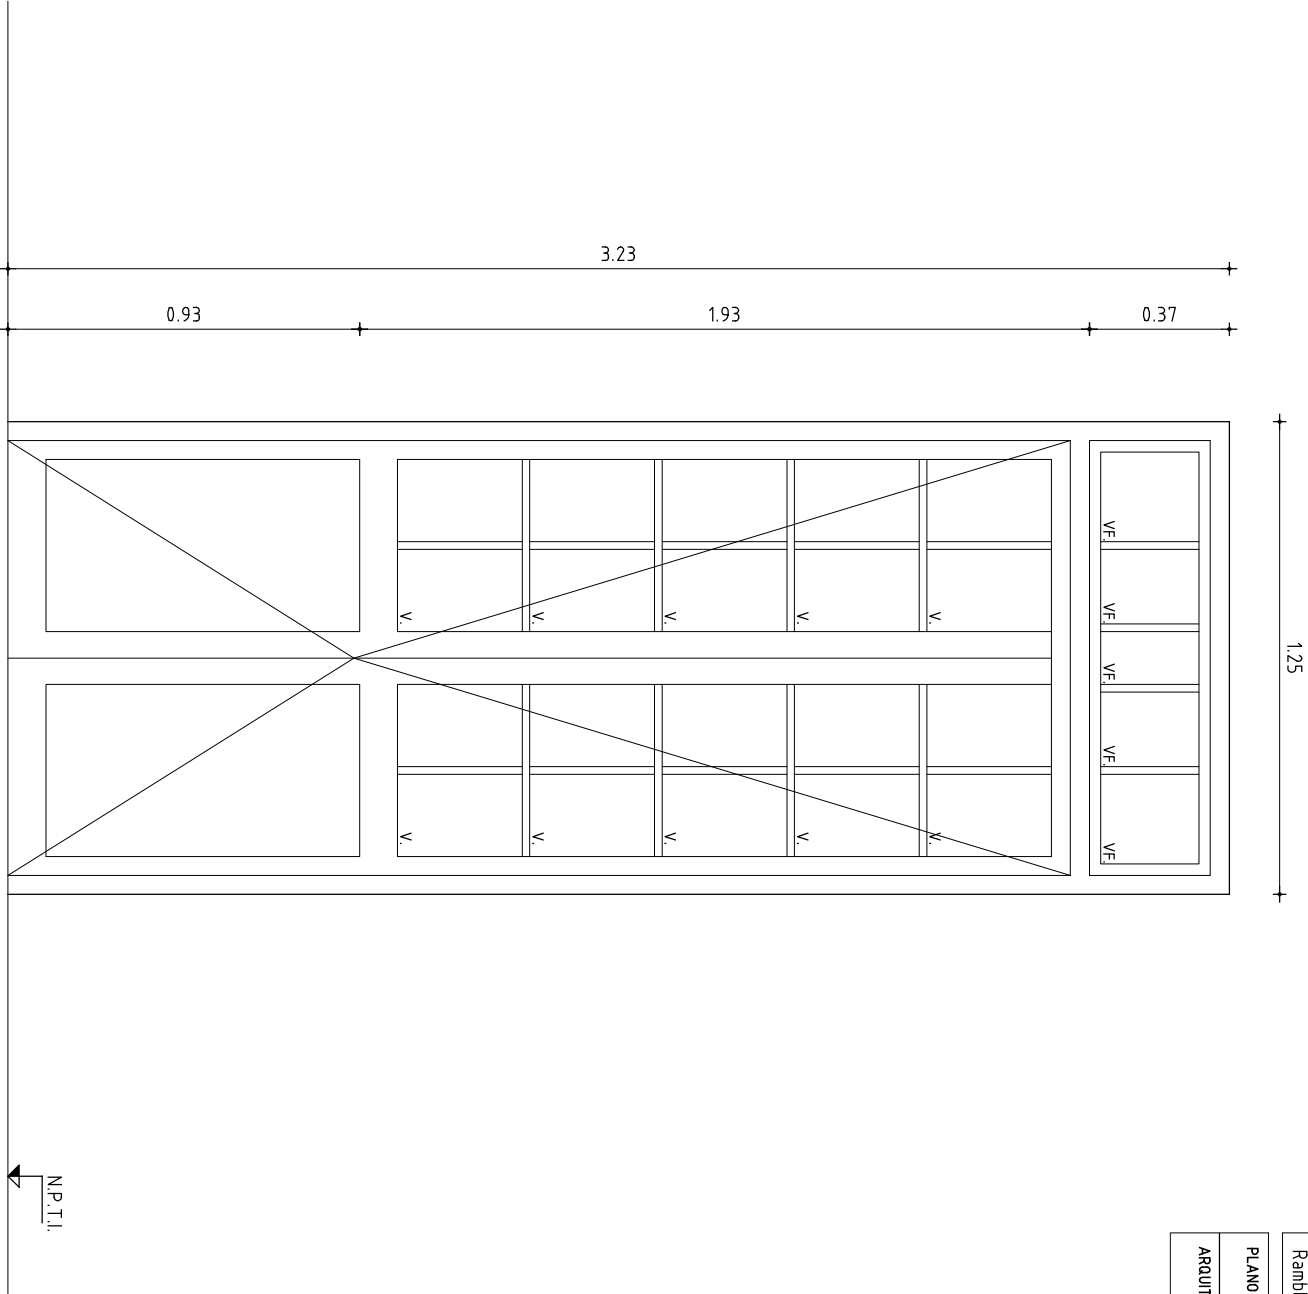
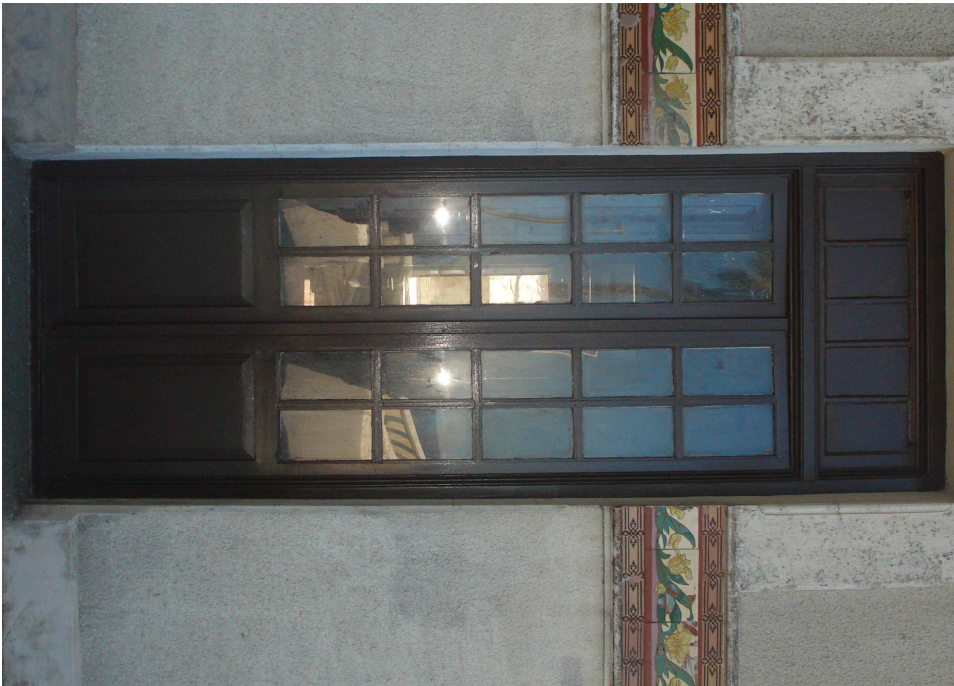
VISTA EXTERIOR

MARCO					SE SUSTITUIRÁN LAS PARTES DETERIORADAS O ROTAS POR MATERIAL NUEVO c/SECCION IGUAL EXIST. EN EUCALIPTUS TERMINACION: RETIRO DE TODAS LAS PINTURAS VIEJAS, REPARACION DE LOS DAÑOS POR PUNZONADO O GRIETAS, LIJADO GENERAL Y APLICACIÓN DE 2 MANOS DE FONDO PARA MADERA Y 3 MANOS DE ESMALTE, TIPO TINTOXID GRAFITO MEDIO Nº24 DE RENNER.						
HOJA	ESTRUCTURA		SE SUSTITUIRÁN TODAS LAS PARTES DETERIORADAS p/ NUEVAS EN EUCALIPTUS c/SECC. Y FORMA IGUAL EXIST. SE AJUSTARÁN LAS HOJAS PARA LOGRAR UN PERFECTO CIERRE Y SE SUSTITUIRAN LOS GUARDAPOLVOS POR NUEVOS - DE EXISTIR POSTIGONES INTERIORES Y/O OTRAS PARTES SE PROCEDERA DE IGUAL MODO REPARANDO LO DETERIORADO O FALTANTE.								
	DIVISORES		SE CONSIDERAN SOLO LOS QUE PRESENTA LA PLANILLA, SI FALTAN SE REPONDRÁN IGUAL A EXISTENTE								
	CONTRAVIDRIO		SE CAMBIARÁN Y REPONDRAN TODOS LOS CONTRAVIDRIOS POR NUEVOS EN EUCALIPTUS IGUAL SECCION Y FORMA QUE EXISTENTES

TERMINACION		RETIRO DE TODAS LAS PINTURAS VIEJAS, REPARACIÓN DE LOS DAÑOS POR PUNZONADO O GRIETAS, LIJADO GENERAL Y APLICACIÓN DE 2 MANOS DE FONDO PARA MADERA Y 3 MANOS DE ESMALTE IDEM, MARCO								
VIDRIO	TIPO		SE SUSTITUYEN LOS ROTOS POR CRISTAL COMUN TRANSPARENTE							SECCION 4mm	
	HERRAJES: SE PROCEDERÁ A SUSTITUIR LOS ELEMENTOS DE MANIOBRA Y CIERRE EXISTENTES POR LOS INDICADOS										
HERRAJES	MOVIMIENTO		-		SI HUBIERA FALTANTES REPONER POR NUEVAS POMELAS SIMIL EXISTENTES (3 MINIMO p/HOJA)						
	MANIOBRA		1/1		MANIJA TIPO CURRAO MODELO ESTILO BR. PULIDO c/LACA Y PLACA Y CERRADURA DE SEGURIDAD c/LAVE DE DOBLE PALETA						
	CIERRE		1		FALLEBA CRUZ TIPO CURRAO MODELO ESTILO BR. PULIDO c/LACA						
	CANTIDAD		2		PASADORES DE ADOSAR SUP ./INF. EN UNA HOJA TIPO CURRAO MODELO ESTILO BR. PULIDO c/LACA						
BURLETES		SE COLOCARÁN BURLETES EN TODOS LOS CONTACTO DEL TIPO HACH 2000.
