DESCRIPCION: VENTANAS BATIENTES	TIPO	C06	CANT.	19
UBICACION: AULAS Y SSHH PISOS 1 Y 2

TRABAJOS GENERALES A REALIZAR EN LA CARPINTERIA EXISTENTE:

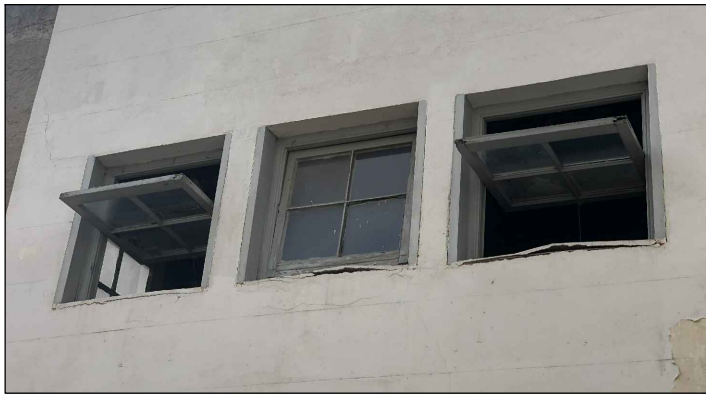
CANTIDAD	19	IZQ. DER.	- --	UBICACIÓN	AULAS Y SSHH PISOS 1 Y 2	ESCALA	1/25
MARCO	CONTRAMARCO	SI	X NO	MATERIAL	De madera labrada.Las piezas que deban ser sustituidas serán de la misma madera.		
	% A SUSTITUIR			5 % A SUSTITUIR			
	MATERIAL MARCO	De madera existente.Las piezas que deban ser sustituidas serán de la misma madera.					
HOJA	% A SUSTITUIR			20 % A SUSTITUIR			
	TIPO	banderola					
	ESTRUCTURA	Maciza de madera. Todas las piezas a sustituir deberán ser del mismo espesor y características. Ver Nota al margen					
VIDRIOS	% A SUSTITUIR			40 % A SUSTITUIR			
	ESPESOR:	idem existente					
	HERRAJES MOVIMIENTO	CANTIDAD	1	TIPO	Herrajes de pivot o balancín	MATERIAL	hierro existentes
MANIOBRA Y CIERRE	% A SUSTITUIR			50 % A SUSTITUIR			
	% A SUSTITUIR			100 % A SUSTITUIR			
	TERMINACIÓN	2 manos fondo sellador y 2 manos esmalte blanco para madera. Se deberá lijar la superficie entre mano y mano.					
% A INTERVENIR	% A INTERVENIR			100 % A INTERVENIR

OBSERVACIONES	Sobre reparaciones, sustituciones y terminación de la madera ver MCP. cap: xx : Carpintería de Madera			ESCALA	DET. HOJA	1/25

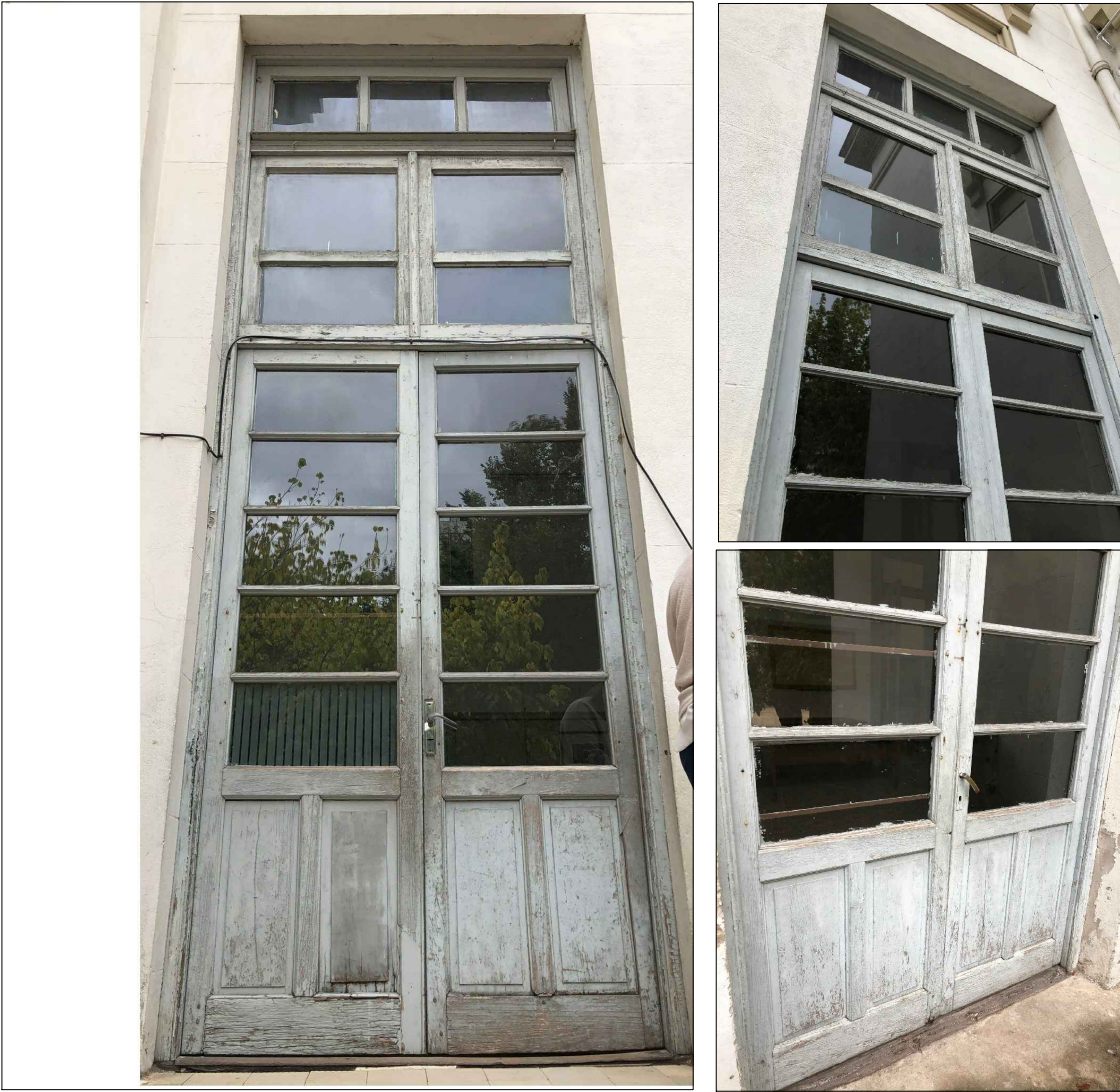
DESCRIPCION: PUERTA BATIENTES/ VENTANA TABAQUERA	TIPO	C07	CANT.	2
UBICACION: SALIDA A PATIO

CANTIDAD	2	IZQ. DER.	- --	UBICACIÓN	SALIDA A PATIO	ESCALA	1/25
MARCO	CONTRAMARCO	SI	NO X	MATERIAL			
	% A SUSTITUIR			-			
	MATERIAL MARCO	De madera existente.Las piezas que deban ser sustituidas serán de la misma madera.					
HOJA	% A SUSTITUIR			20 % A SUSTITUIR			
	TIPO	Batiente de dos hojas/ superiores tipo banderola.					
	ESTRUCTURA	Maciza de madera. Todas las piezas a sustituir deberán ser del mismo espesor y características. Ver Nota al margen					
VIDRIOS	% A SUSTITUIR			70 % A SUSTITUIR			
	ESPESOR:	idem existente					
	HERRAJES MOVIMIENTO	CANTIDAD	3 / h.	TIPO	bisagras existentes de hierro. Serán reparadas, ajustadas o sustituidas por unas de iguales características.	MATERIAL	hierro existentes
MANIOBRA Y CIERRE	% A SUSTITUIR			80% A AJUSTAR, REPARAR O SUSTITUIR			
	% A SUSTITUIR			100 % H. DE MANIOBRA: PESTILLO DE ACERO INOX+ CERRADURA TIPO STAR 400 O SUP.			
	TERMINACIÓN	2 manos fondo sellador y 2 manos esmalte blanco para madera. Se deberá lijar la superficie entre mano y mano.

% A INTERVENIR	% A INTERVENIR			100 % A INTERVENIR			
	OBSERVACIONES	Sobre reparaciones, sustituciones y terminación de la madera ver MCP. cap: xx : Carpintería de Madera			ESCALA	DET. HOJA	1/25

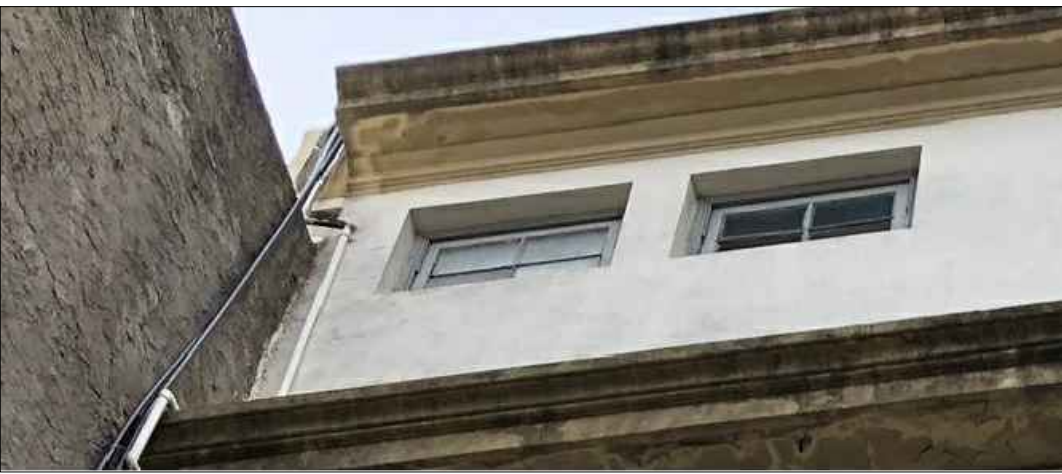
DESCRIPCION: VENTANA BATIENTE	TIPO	C08	CANT.	4
UBICACION: FACHADA NORTE PISO 2

CANTIDAD	4	IZQ. DER.	- --	UBICACIÓN	FACHADA NORTE PISO 2	ESCALA	1/25
MARCO	CONTRAMARCO	SI	X NO	MATERIAL	De madera labrada.Las piezas que deban ser sustituidas serán de la misma madera.		
	% A SUSTITUIR			5 % A SUSTITUIR			
	MATERIAL MARCO	De madera existente.Las piezas que deban ser sustituidas serán de la misma madera.					
HOJA	% A SUSTITUIR			20 % A SUSTITUIR			
	TIPO	Batiente de dos hojas/ superiores tipo banderola.					
	ESTRUCTURA	Maciza de madera. Todas las piezas a sustituir deberán ser del mismo espesor y características. Ver Nota al margen					
VIDRIOS	% A SUSTITUIR			40 % A SUSTITUIR			
	ESPESOR:	idem existente					
	HERRAJES MOVIMIENTO	CANTIDAD	1	TIPO	Herrajes de pivot o balancín	MATERIAL	hierro existentes
MANIOBRA Y CIERRE	% A SUSTITUIR			50 % A SUSTITUIR			
	% A SUSTITUIR			100 % A SUSTITUIR			
	TERMINACIÓN	2 manos fondo sellador y 2 manos esmalte blanco para madera. Se deberá lijar la superficie entre mano y mano.

% A INTERVENIR	% A INTERVENIR			100 % A INTERVENIR			
	OBSERVACIONES	Sobre reparaciones, sustituciones y terminación de la madera ver MCP. cap: xx : Carpintería de Madera			ESCALA	DET. HOJA	1/25

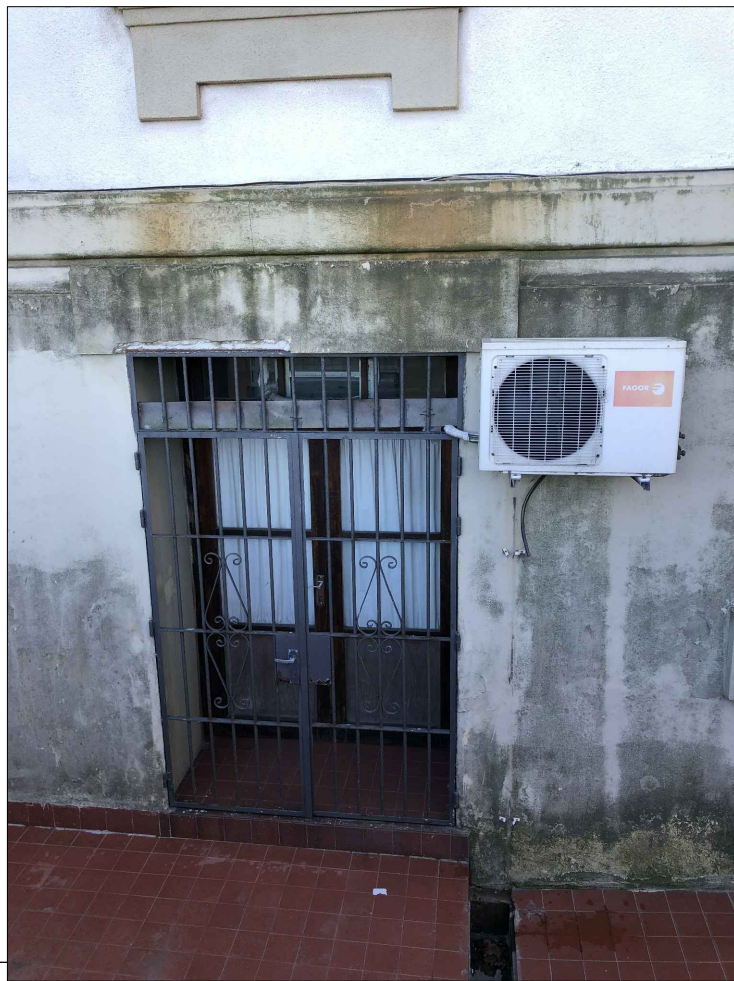
DESCRIPCION: PUERTA BATIENTE	TIPO	C09	CANT.	3
UBICACION: ACCESO SUBSUELO

CANTIDAD	3	IZQ. DER.	- --	UBICACIÓN	ACCESO SUBSUELO	ESCALA	1/25
MARCO	CONTRAMARCO	SI	NO X	MATERIAL			
	% A SUSTITUIR			-			
	MATERIAL MARCO	De madera existente.Las piezas que deban ser sustituidas serán de la misma madera.					
HOJA	% A SUSTITUIR			20 % A SUSTITUIR			
	TIPO	Batiente de dos hojas					
	ESTRUCTURA	Maciza de madera. Todas las piezas a sustituir deberán ser del mismo espesor y características. Ver Nota al margen					
VIDRIOS	% A SUSTITUIR			40 % A SUSTITUIR			
	ESPESOR:	idem existente					
	HERRAJES MOVIMIENTO	CANTIDAD	3 / h.	TIPO	bisagras existentes de hierro. Serán reparadas, ajustadas o sustituidas por unas de iguales características.	MATERIAL	hierro existentes
MANIOBRA Y CIERRE	% A SUSTITUIR			100 % H. DE MANIOBRA: PESTILLO DE ACERO INOX+ CERRADURA TIPO STAR 400 O SUP.			
	% A SUSTITUIR			100 % A INTERVENIR			
	TERMINACIÓN	2 manos fondo sellador y 2 manos esmalte blanco para madera. Se deberá lijar la superficie entre mano y mano.

% A INTERVENIR	% A INTERVENIR			100 % A INTERVENIR			
	OBSERVACIONES	Sobre reparaciones, sustituciones y terminación de la madera ver MCP. cap: xx : Carpintería de Madera			ESCALA	DET. HOJA	1/25

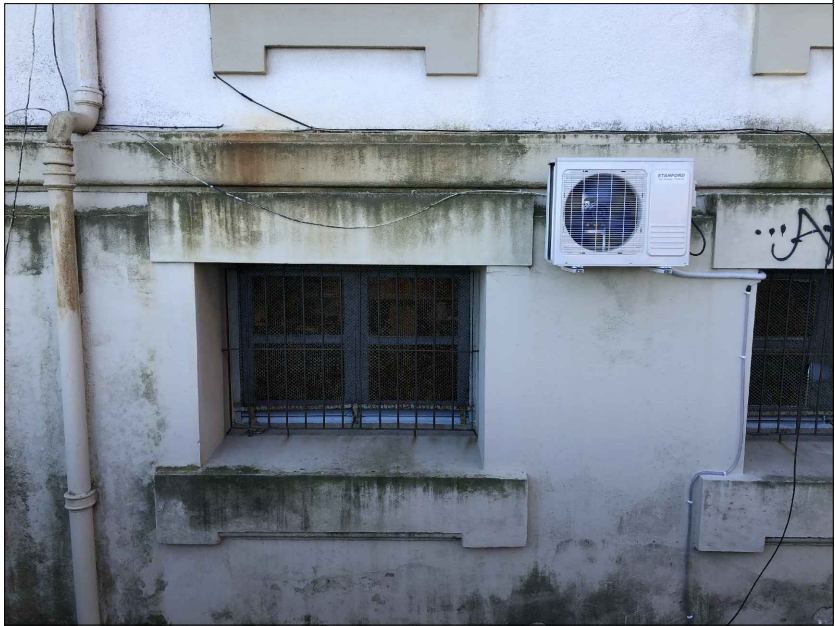
DESCRIPCION: VENTANA	TIPO	C10	CANT.	3
UBICACION: SUBSUELO

CANTIDAD	3	IZQ. DER.	- --	UBICACIÓN	SUBSUELO	ESCALA	1/25
MARCO	CONTRAMARCO	SI	NO X	MATERIAL			
	% A SUSTITUIR			-			
	MATERIAL MARCO	De madera existente.Las piezas que deban ser sustituidas serán de la misma madera.					
HOJA	% A SUSTITUIR			20 % A SUSTITUIR			
	TIPO	Batiente de dos hojas					
	ESTRUCTURA	Maciza de madera. Todas las piezas a sustituir deberán ser del mismo espesor y características. Ver Nota al margen					
VIDRIOS	% A SUSTITUIR			40 % A SUSTITUIR			
	ESPESOR:	idem existente					
	HERRAJES MOVIMIENTO	CANTIDAD	2 / hoja	TIPO	bisagras existentes de hierro. Serán reparadas, ajustadas o sustituidas por unas de iguales características.	MATERIAL	hierro existentes
MANIOBRA Y CIERRE	% A SUSTITUIR			90 % FALLEBAS A SUSTITUIR			
	% A SUSTITUIR			100 % A INTERVENIR			
	TERMINACIÓN	2 manos fondo sellador y 2 manos esmalte blanco para madera. Se deberá lijar la superficie entre mano y mano.					
% A INTERVENIR	% A INTERVENIR			100 % A INTERVENIR

OBSERVACIONES	Sobre reparaciones, sustituciones y terminación de la madera ver MCP. cap: xx : Carpintería de Madera			ESCALA	DET. HOJA	1/25
