PLANTA TECHOS  
escala 1/100

<b>ANEP</b>		ADMINISTRACIÓN NACIONAL DE EDUCACIÓN PÚBLICA	CONSEJO DIRECTIVO CENTRAL	COMISIÓN DESENTRALIZADA RIVERA
Obra: ESCUELA N° 141		Localidad: Rivera		Fecha: 04/2024
Dirección: F. RIVERA 512		Departamento: Rivera		Escala: 1:100
Plano de: TECHOS		Padrón: 1431		Lámina:
Arquitecto: Mg. Arq. Luis Valdivieso		Firma:		A02
Técnico:		Firma:		R01

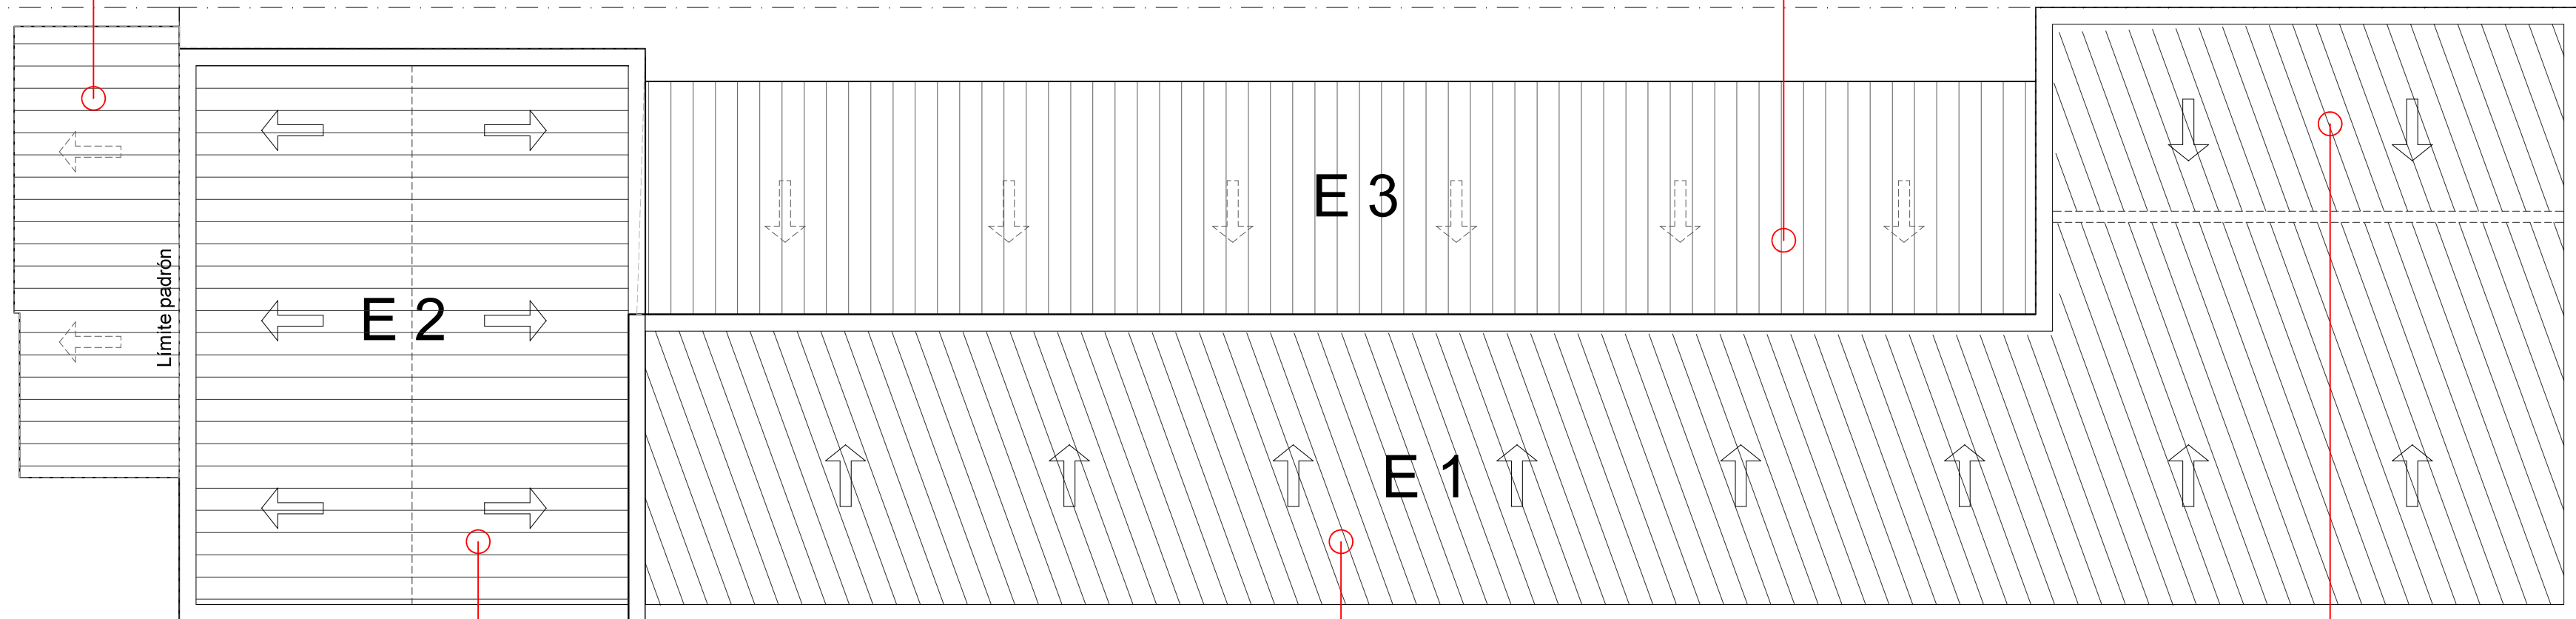
SECTOR "GALERIAS" A INTERVENIR

CUBIERTA :  
- Reparación de cubierta de chapa y translúcida con su estructura:  
seltas, flojas, filtraciones, etc.  
- Adecuación de babetas metálicas perimetrales y de desagues  
existentes.

SECTOR "E1 y E2" A INTERVENIR

CUBIERTA :  
- Sustitución de cubierta por chapas metálicas trapezoidal calibre 26,  
incluye sustitución de la estructura. Considerar chapa translúcida para  
susutituir el existente en el Edificio E2. Se podrá evaluar el estado y  
recuperación de la estructura existente cuando se retiren la chapas.  
La supervisión de obra (SO) debe aprobar.

- Sumistro y colocación de babetas metálicas perimetrales.  
- Desagues a canalones por fuera del edificio y bajadas de PVC110 y  
160. Se debe verificar y ajustar los desagues hasta la salida en el  
cordón de calle.

- Sustitución de cielorraso por tabillas de Pvc con aislación húmídica  
y térmica (lana de vidrio de 5cm), altura igual o mayor a la existente.  
A coordinar con Arq. Supervisor de ANEP el sentido y la altura del  
PVC. Considerar estructura para cielorraso y refuerzos para la  
instalación eléctrica con luminarias.

- Reposición de la instalación eléctrica.  
- Reparación de humedades en muros, fisuras, rajaduras, revoques  
en mal estado y pintura en sectores afectados.
