NIVEL: AZOTEA SOBRE PLANTA ALTA

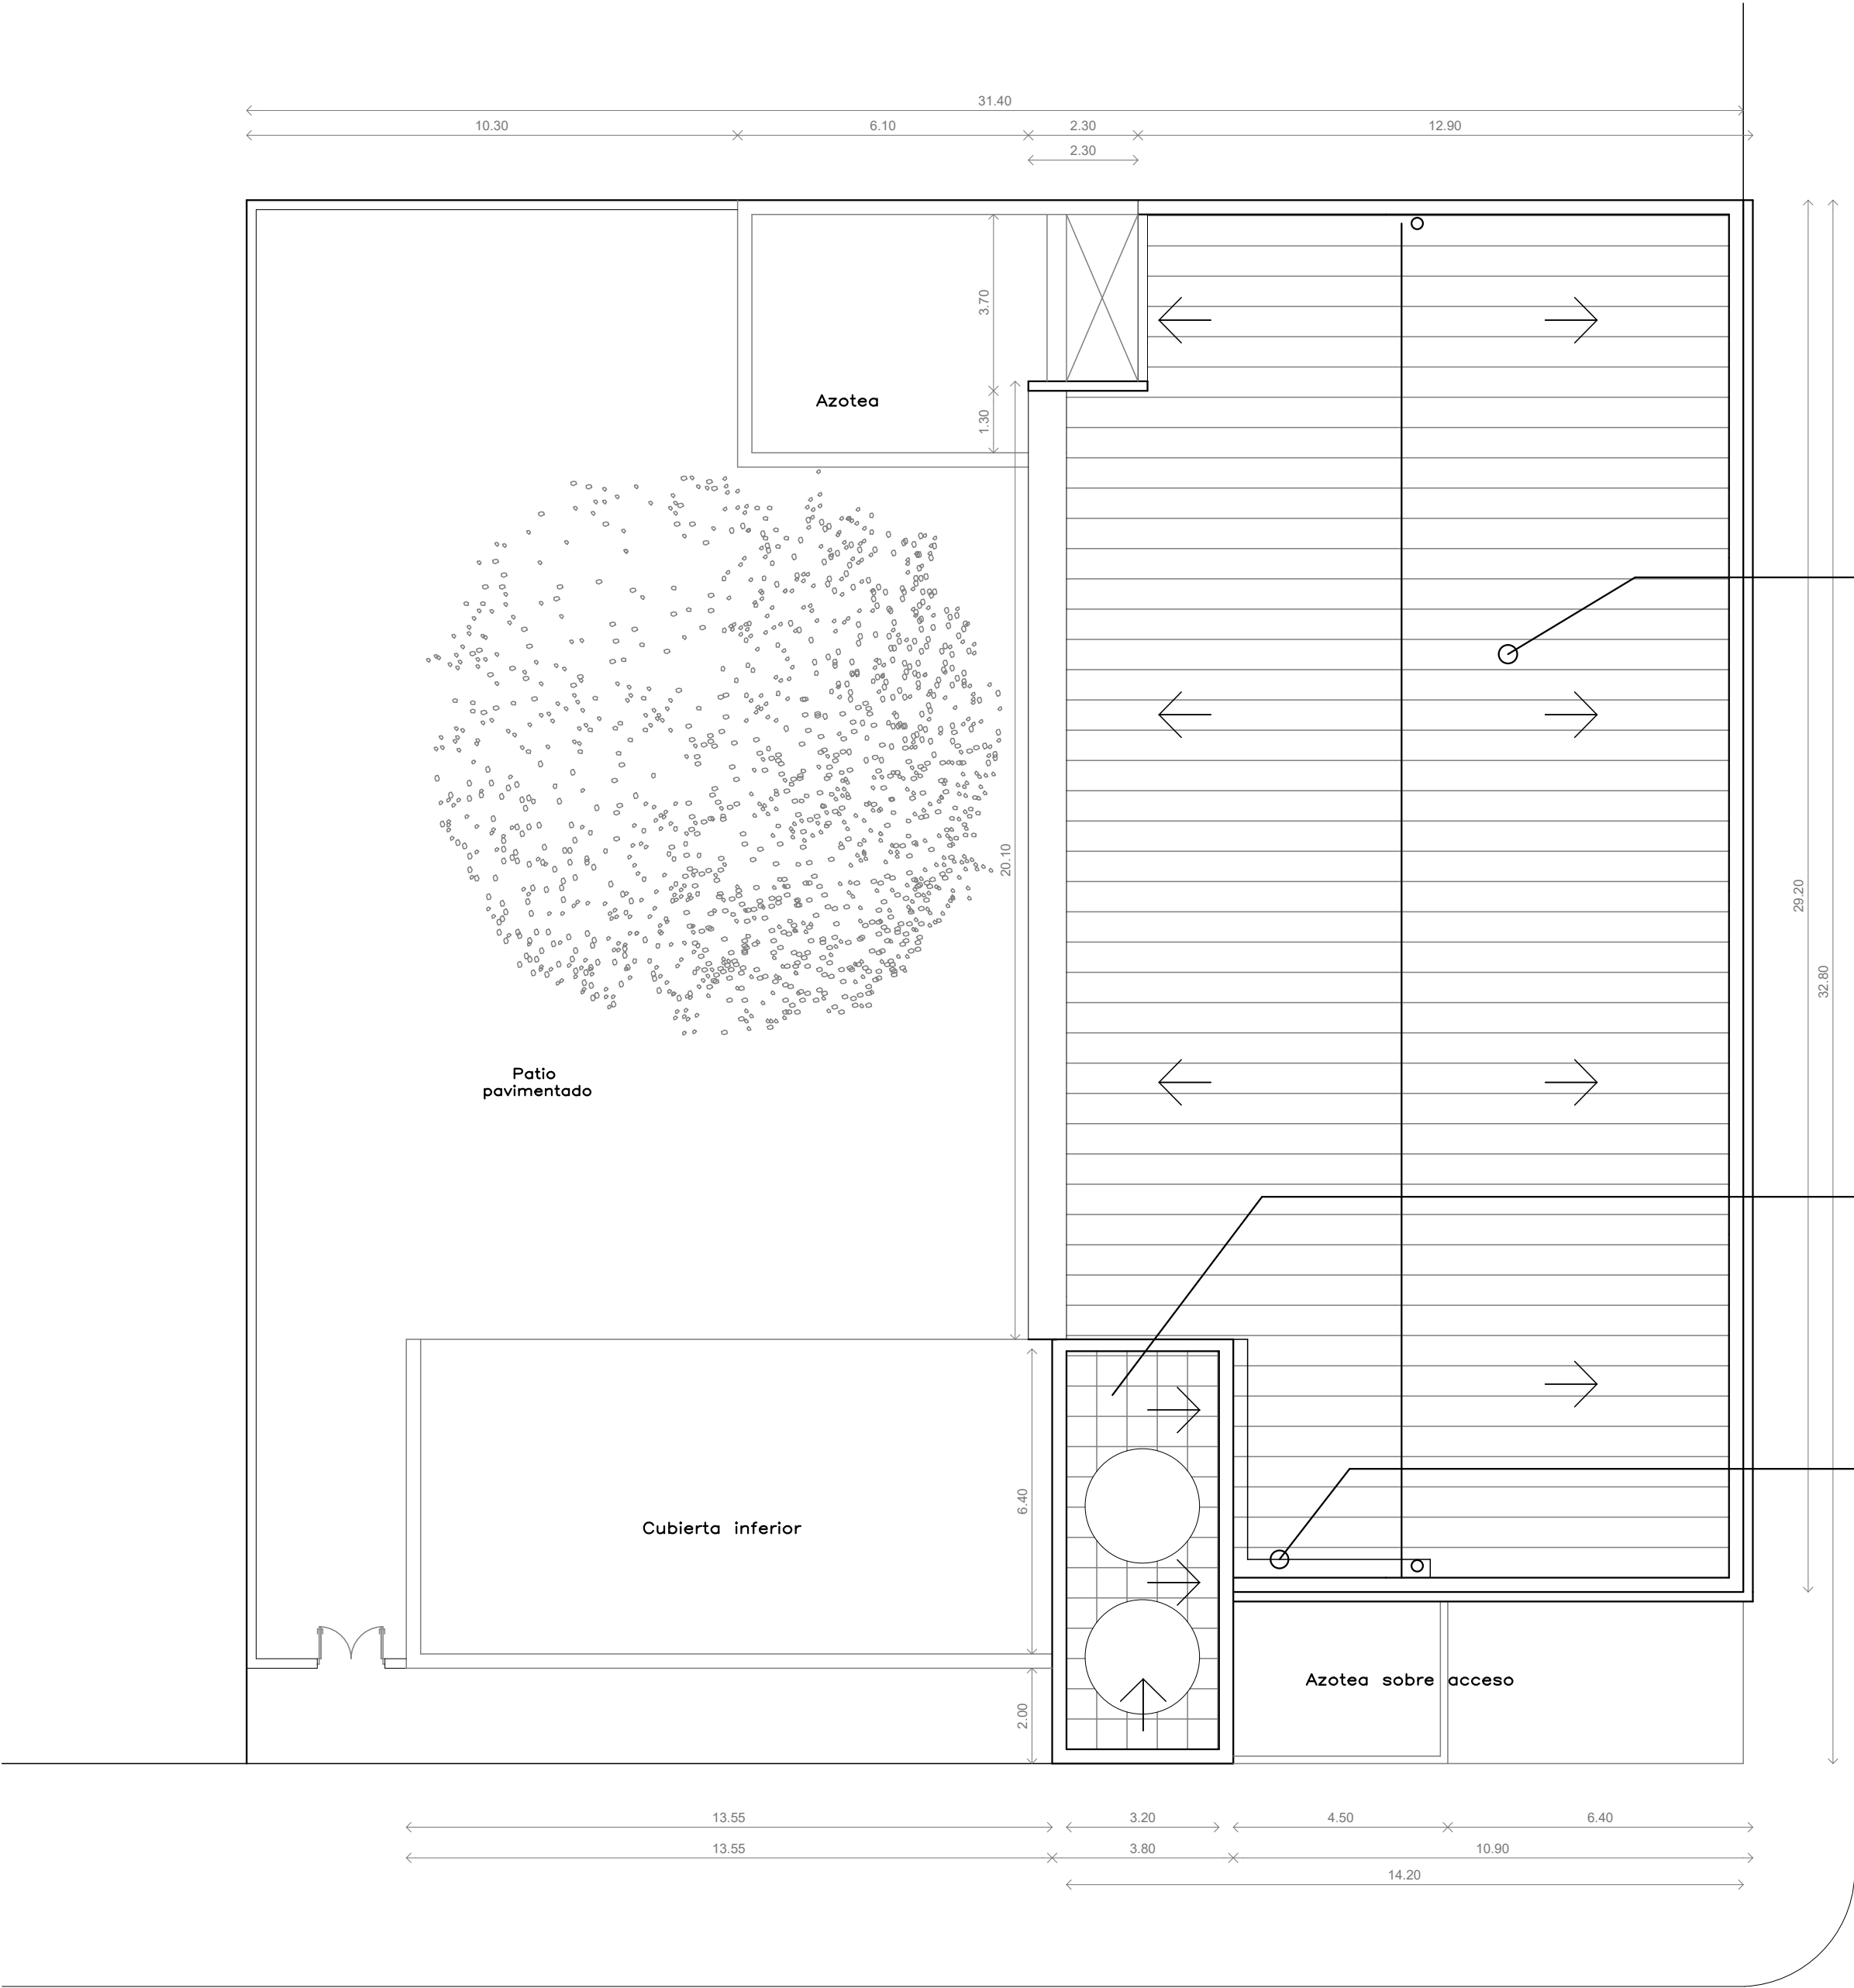
SECTOR DE AZOTEA A REPARAR E IMPERMEABILIZAR

SECTOR DE AZOTEA A REPARAR, SELLAR Y DAR 2 MANOS DE IMPRIMACIÓN ASFÁLTICA COMO MINIMO  
MEJORA DE PENDIENTES, HIDROLAVADO Y LIMPIEZA  
IMPERMEABILIZACIÓN DE AZOTEA CON MEMBRANA ASFÁLTICA DE 4 mm CON ALUMNIO GOFRADO- (ver Memoria)  
CANALIZACIÓN DE DESAGUES DE ESTE SECTOR DE LA AZOTEA HASTA LA BAJADA PLUVIAL EXISTENTE EN LA AZOTEA  
SE REALIZARÁ LIMPIEZA Y REPARACION DE BAJADA PLUVIAL Y EL EMBUDO CORRESPONDIENTE  
REUBICACION DE TANQUES DE AGUA, CONEXIÓN A LA RED DEL EDIFICIO

CANALIZACION DE DESAGUES DE SECTOR AZOTEA

CANALIZACION DE DESAGUES DE ESTE SECTOR DE LA AZOTEA HASTA LA BAJADA PLUVIAL EXISTENTE EN LA AZOTEA  
SE REALIZARÁ LIMPIEZA Y REPARACION DE BAJADA PLUVIAL Y EL EMBUDO CORRESPONDIENTE
