**ANEP**CONSEJO
DIRECTIVO
CENTRALDIRECCIÓN EJECUTIVA
DE GESTIÓN
INSTITUCIONALDIRECCIÓN SECTORIAL
DE INFRAESTRUCTURA**PLAN TECHOS****FICHA TÉCNICA****F7****DATOS GENERALES**

CENTRO	ESCUELA Nro. 13			SUBSISTEMA	DGEIP
LOCALIDAD	NUEVO PAYSANDU	DEPARTAMENTO	PAYSANDU	ARQ. PROYECTISTA	FERNANDA ALVES

MEMORIA CONSTRUCTIVA PARTICULAR

OBRA: **REIMPERMEABILIZACION LOSA DE TECHO de alero
SOBRETECHO DE CHAPA en Salones**

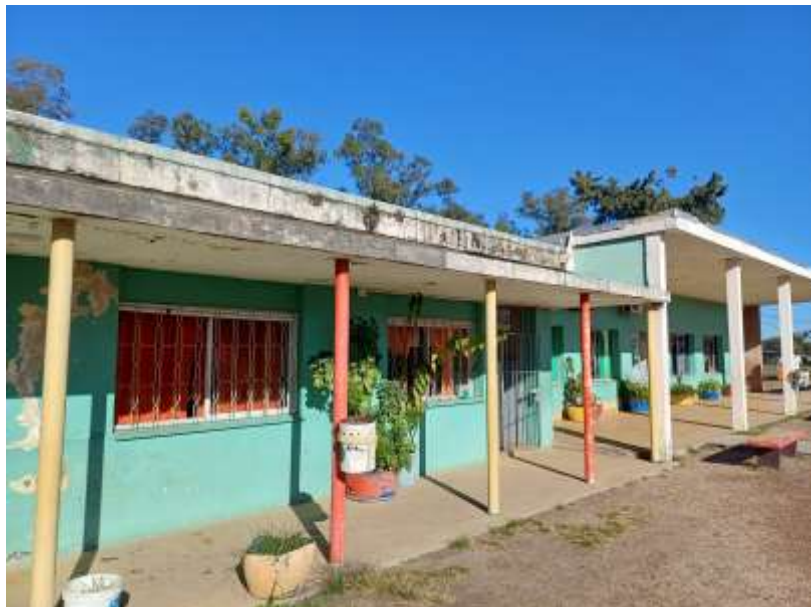
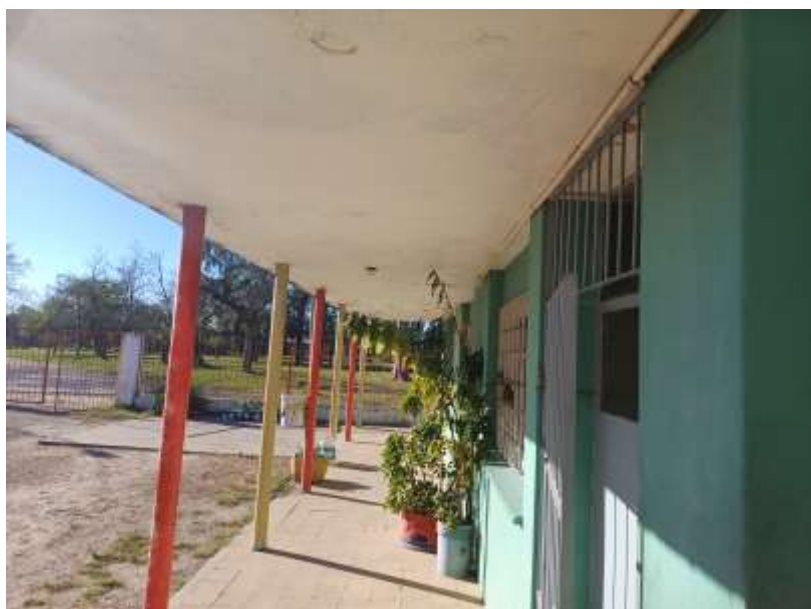
Ala Sur :

Filtraciones de techo, por losa de hormigón inclinada.
Desprendimientos de revoques de fondo de losa de techo.
