<div>ANEP</div>		<div>ÁREA DE PROYECTOS</div> <div>DIRECCIÓN SECTORIAL DE INFRAESTRUCTURA</div> <div>CONSEJO DIRECTIVO CENTRAL</div>	
<div>OBRA:</div> <div>ESCUELA N°42/100</div> <div>Calle Joaquín Suarez Esq. Charrúas</div>		<div>LOCALIDAD:</div> <div>PAYSANDÚ</div>	<div>FECHA:</div> <div>JULIO 2022</div>
		<div>DEPARTAMENTO:</div> <div>PAYSANDÚ</div>	<div>ESCALA:</div> <div>1/20 - 1/10</div>
<div>PLANO DE:</div> <div>ALBAÑILERÍA</div> <div>DETALLES - BAJADA PLUVIALES</div>		<div>LAMINA Nro:</div> <div>L 14</div>	
<div>ARQUITECTO:</div> <div>ERNESTO MARTINEZ PUONZO</div>		<div>FIRMA:</div>	
<div>AYTE. de ARQTO:</div> <div>ROSSANA GONZÁLEZ</div>		<div>FIRMA:</div>	
<div>TECNICO:</div>		<div>FIRMA:</div>	
		<div>A09</div>

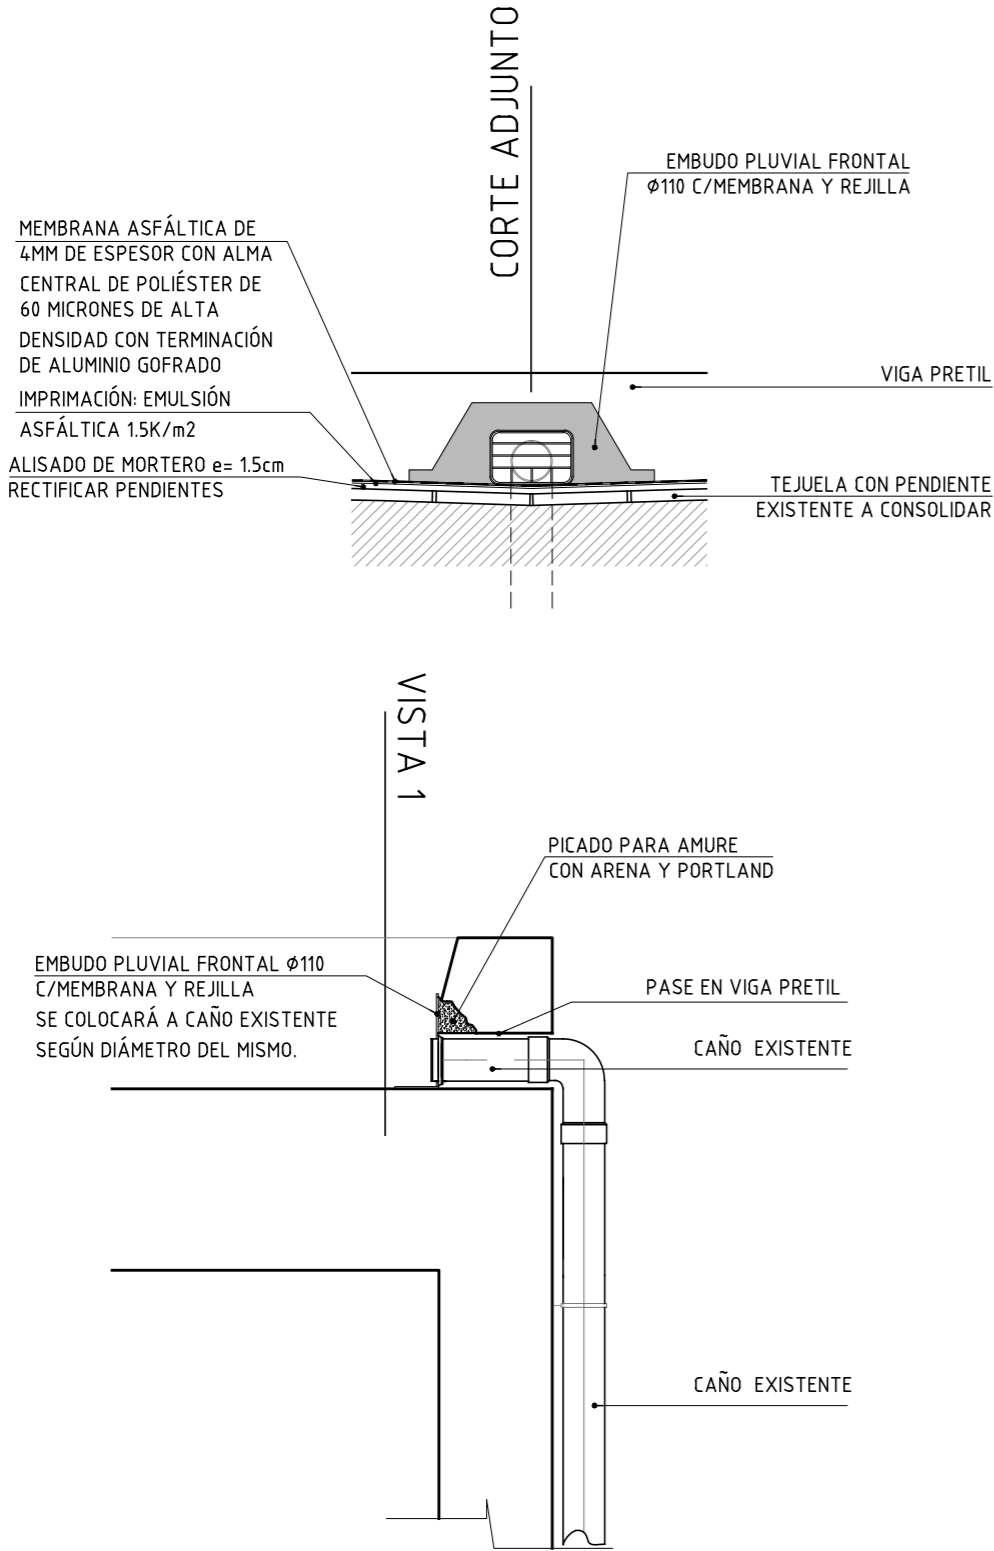
DETALLE - CBP 1, 2 Y 3
EMBUDO FRONTAL EN BAJADAS DE DESAGUES PLUVIALES
ESCALA 1/20

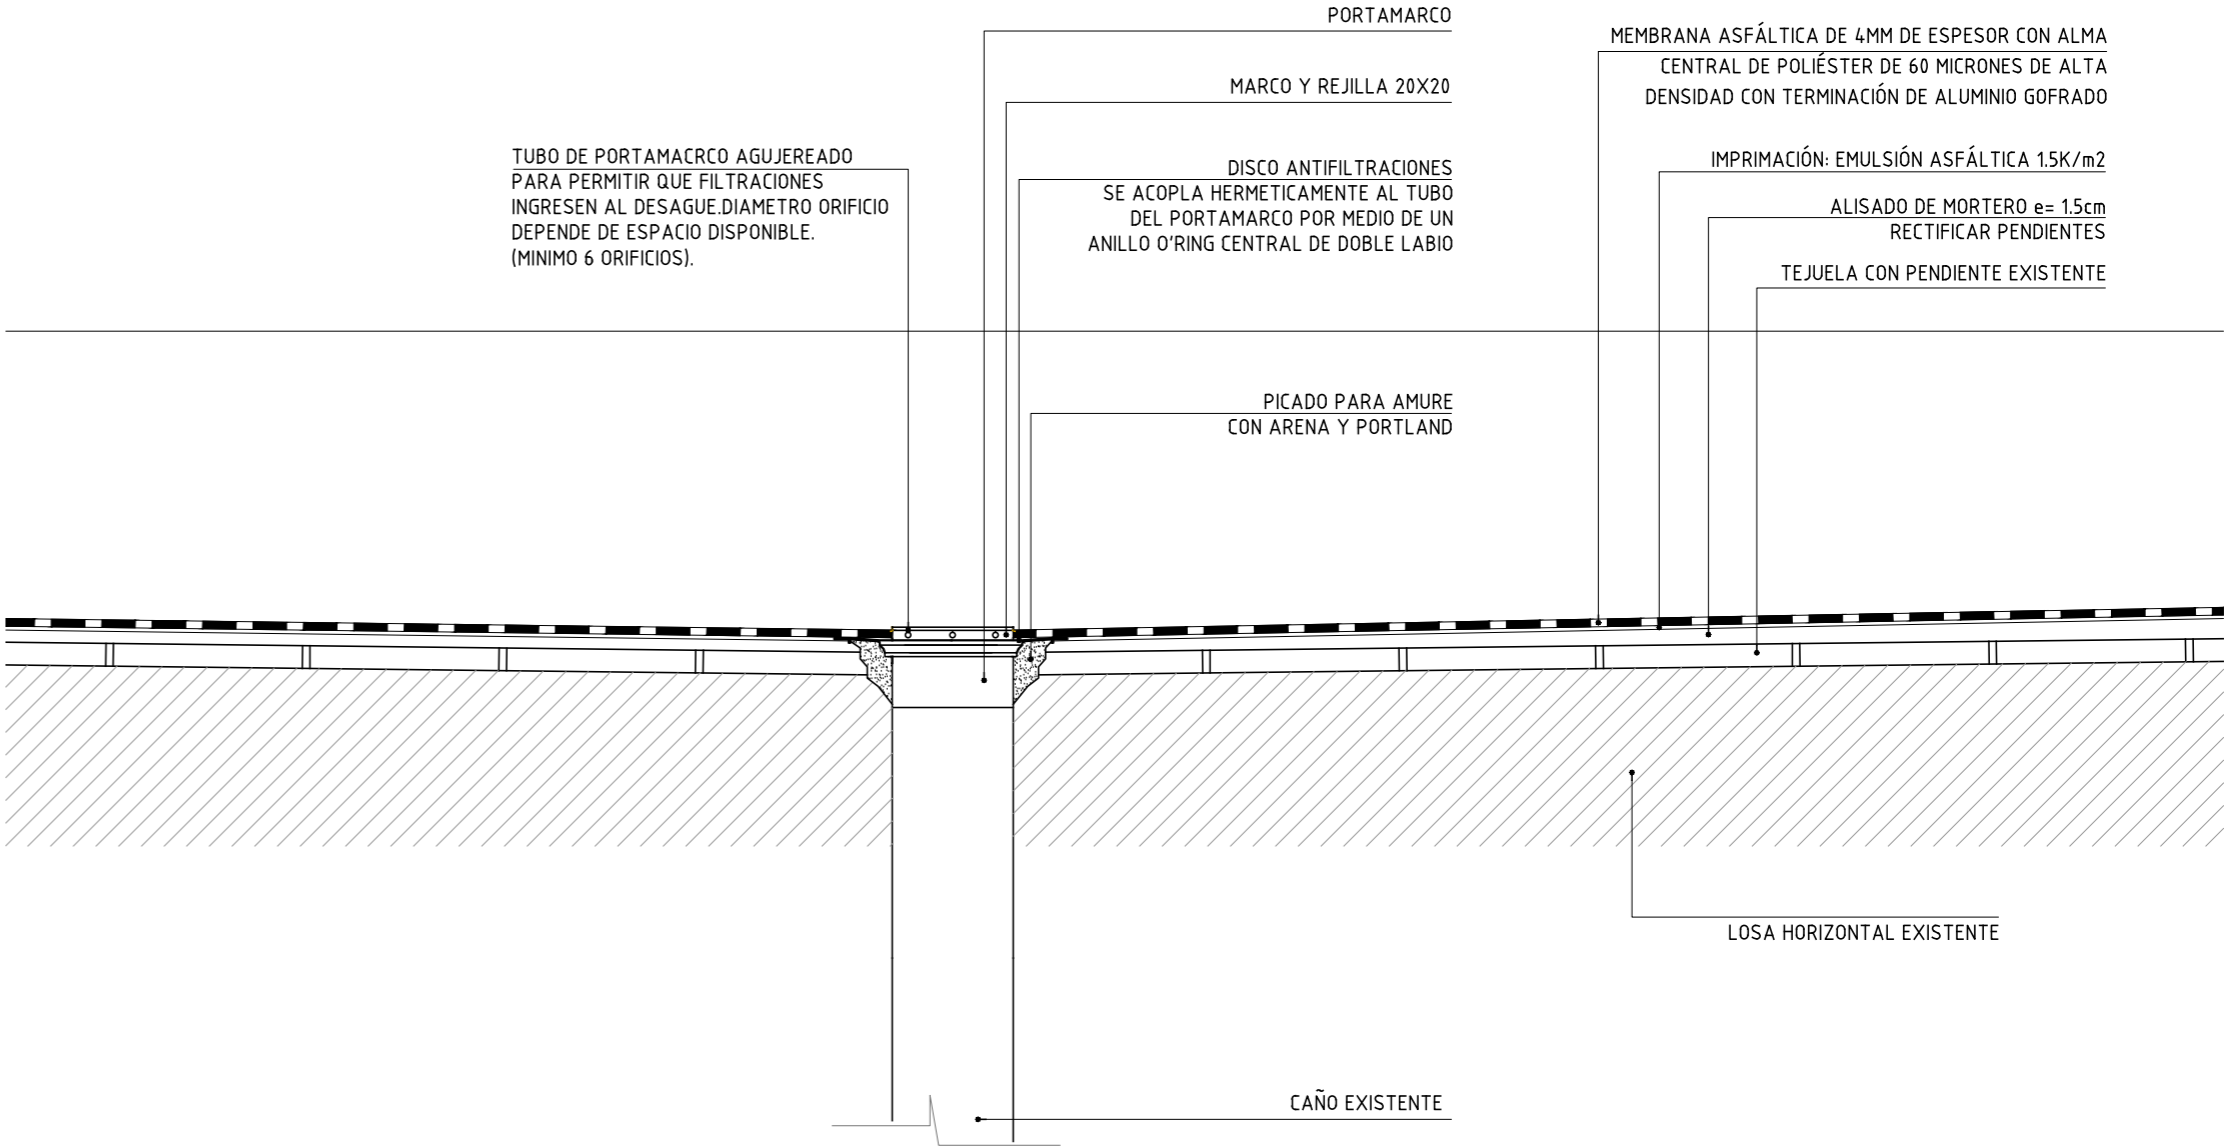
DETALLE - CBP 4, 5, 8 Y 9
EMBUDO SALIDA VERTICAL EN BAJADA DE DESAGUE PLUVIAL
ESCALA 1/10

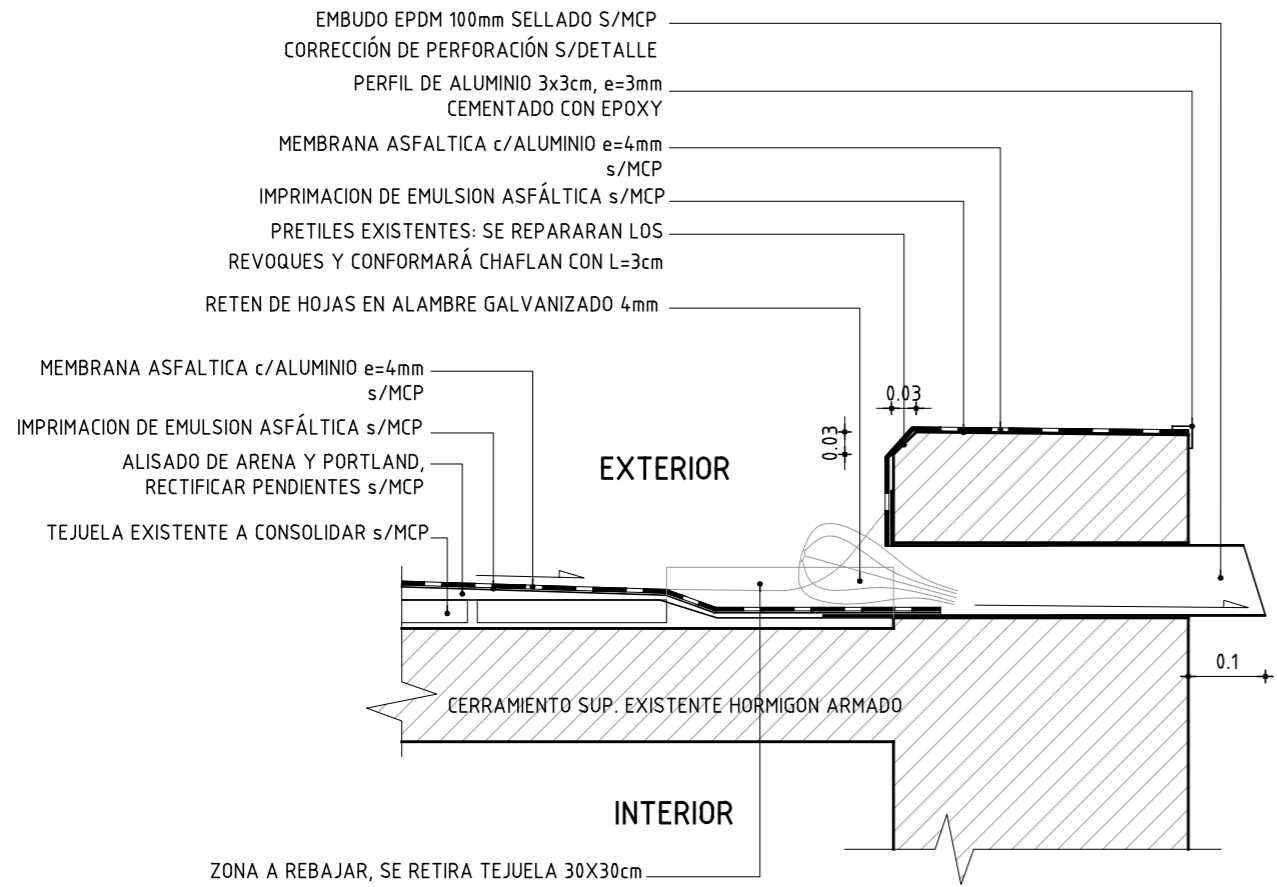
INTERVENCIÓN EN GARGOLA
VER MCP

- SE RETIRA TEJUELA SOBRE LOSA 30X30
- CONFORMACION DE ALISADO
- IMPRIMACION CON EMULSION ASFALTICA
- COLOCACION DE EMBUDO EPDM
- PEGADO DE MAMBRANA ASFALTICA

DETALLE - GARGOLAS 6, 7 Y 10
ESCALA 1/10
