<b>ANEP</b>		AREA DE PROYECTOS	
		DIRECCIÓN SECTORIAL DE INFRAESTRUCTURA	
		CONSEJO DIRECTIVO CENTRAL	
OBRA: <b>Escuela n°2</b>	LOCALIDAD: COLONIA	FECHA: ABRIL 2022	
CALLE: Calle Rivadavia 333	DEPARTAMENTO: COLONIA	ESCALA: 1:20, 1:10	
PLANO DE: <b>ALBAÑILERÍA</b>		LAMINA Nro: <b>L03</b>	
Reparación de Claraboyas y Pretiles - Cubiertas 1 y 3			
ARQUITECTO: JUAN CAORSI CASTILLO	FIRMA:		
AYTE. de ARQTO.: DEDILIA JURI			
TECNICO:	FIRMA:		
DIBUJANTE:

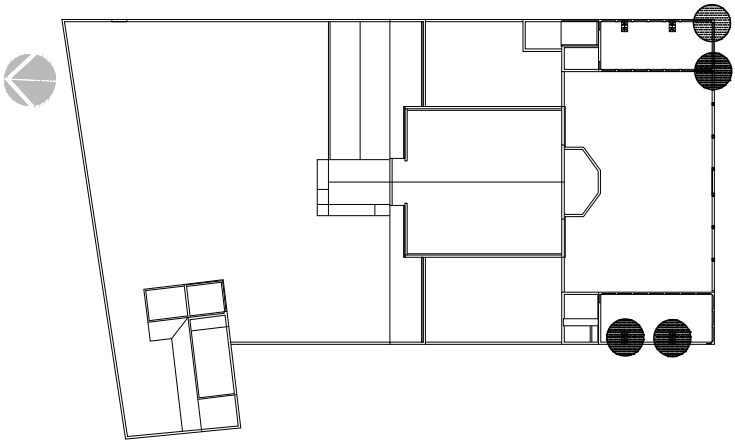
Esquema de Planta  
Reparación de Claraboyas en Cubierta 1 y Pretiles en Cubierta 3
