VENTANA BATIENTE DOBLE  
CON VIDRIOS FIJOS Y POSTIGONES  
INTERIORES – EXISTENTE –ESC. 1/20

<b>ANEP</b>   CONSEJO DIRECTIVO SECTORIAL DE INFRAESTRUCTURA				C103	-	IZQ.	4
OBRA: COLONIA ESCOLAR N°85 Rambla de los Argentinos					MOVIMIENTO	DER.	-
LOCALIDAD: PIRAPOLIS DEPARTAMENTO: MALDONADO					P. BAT. DOBLE	ESCALA	-
FECHA: 10/2022 ESCALA:				PLANILLA DE CARPINTERIA			
PLANO DE: PLANILLAS DE CARPINTERÍA							
ARQUITECTO: MARIANA CORBACHO				L 12

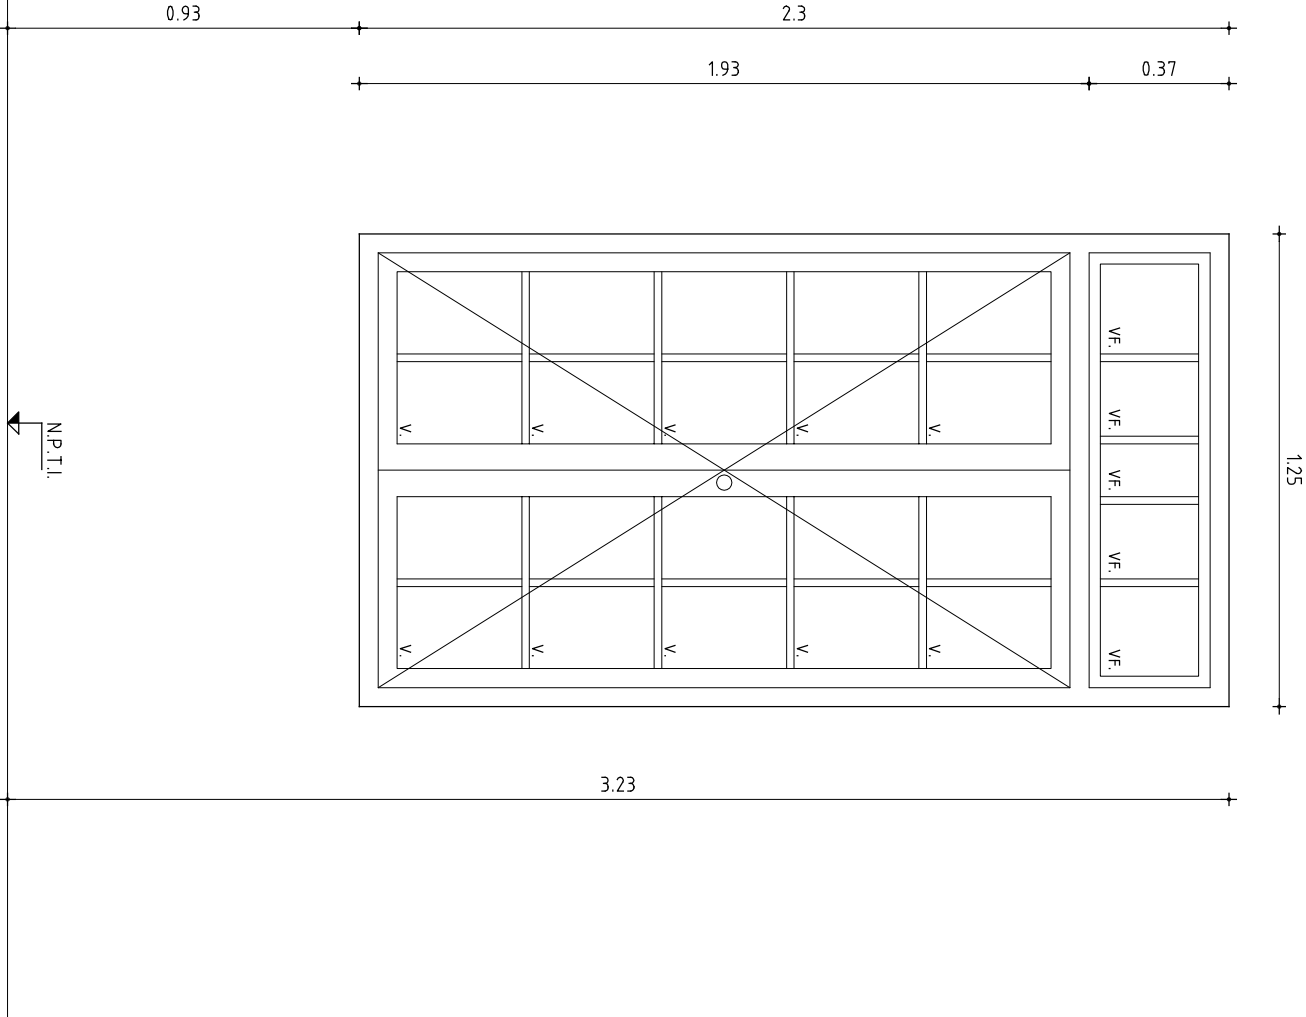
MARCO				SE SUSTITUIRÁN LAS PARTES DETERIORADAS O ROTAS POR MATERIAL NUEVO c/SECCION IGUAL EXIST. EN EUCALIPTUS TERMINACION: RETIRO DE TODAS LAS PINTURAS VIEJAS, REPARACION DE LOS DAÑOS POR PUNZONADO O GRIETAS, LIJADO GENERAL Y APLICACIÓN DE 2 MANOS DE FONDO PARA MADERA Y 3 MANOS DE ESMALTE, TIPO TINTOXID GRAFITO MEDIO Nº24 DE RENNER.			
ESTRUCTURA		SE SUSTITUIRÁN TODAS LAS PARTES DETERIORADAS p/ NUEVAS EN EUCALIPTUS c/SECC. Y FORMA IGUAL EXIST. SE AJUSTARÁN LAS HOJAS PARA LOGRAR UN PERFECTO CIERRE Y SE SUSTITUIRAN LOS GUARDAPOLVOS POR NUEVOS - DE EXISTIR POSTIGONES INTERIORES Y/O OTRAS PARTES SE PROCEDERA DE IGUAL MODO REPARANDO LO DETERIORADO O FALTANTE.					
DIVISORES		SE CONSIDERAN SOLO LOS QUE PRESENTA LA PLANILLA, SI FALTAN SE REpondrán IGUAL A EXISTENTE					
CONTRAVIDRIO		SE CAMBIARÁN Y REpondran TODOS LOS CONTRAVIDRIOS POR NUEVOS EN EUCALIPTUS IGUAL SECCION Y FORMA QUE EXISTENTES

TERMINACION		RETIRO DE TODAS LAS PINTURAS VIEJAS, REPARACIÓN DE LOS DAÑOS POR PUNZONADO O GRIETAS, LIJADO GENERAL Y APLICACIÓN DE 2 MANOS DE FONDO PARA MADERA Y 3 MANOS DE ESMALTE IDEM, MARCO					
VIDRIO		TIPO SE SUSTITUYEN LOS ROTOS POR CRISTAL COMUN TRANSPARENTE				SECCION 4mm	
HERRAJES: SE PROCEDERÁ A SUSTITUIR LOS ELEMENTOS DE MANIOBRA Y CIERRE EXISTENTES POR LOS INDICADOS							
MOVIMIENTO		-		SI HUBIERA FALTANTES REPONER POR NUEVAS POMELAS SIMIL EXISTENTES (3 MINIMO p/HOJA)			
MANIOBRA		-					
CIERRE		1		FALLEBA CRUZ TIPO CURRAO MODELO ESTILO BR. PULIDO c/LACA			
		2		PASADORES DE ADOSAR SUP ./INF. EN UNA HOJA TIPO CURRAO MODELO ESTILO BR. PULIDO c/LACA			
BURLETES		SE COLOCARÁN BURLETES EN TODOS LOS CONTACTO DEL TIPO HACH 2000.
